RAPPORT D'EXPERTISE

le 24 juillet 2018

Référence :	Ville de Sutton
	Effondrement de toit du 2 juillet 2018
Adresse :	5, rue Pine
	Sutton (Québec)
Votre dossier :	181730-10-DG
Notre dossier :	18G240902

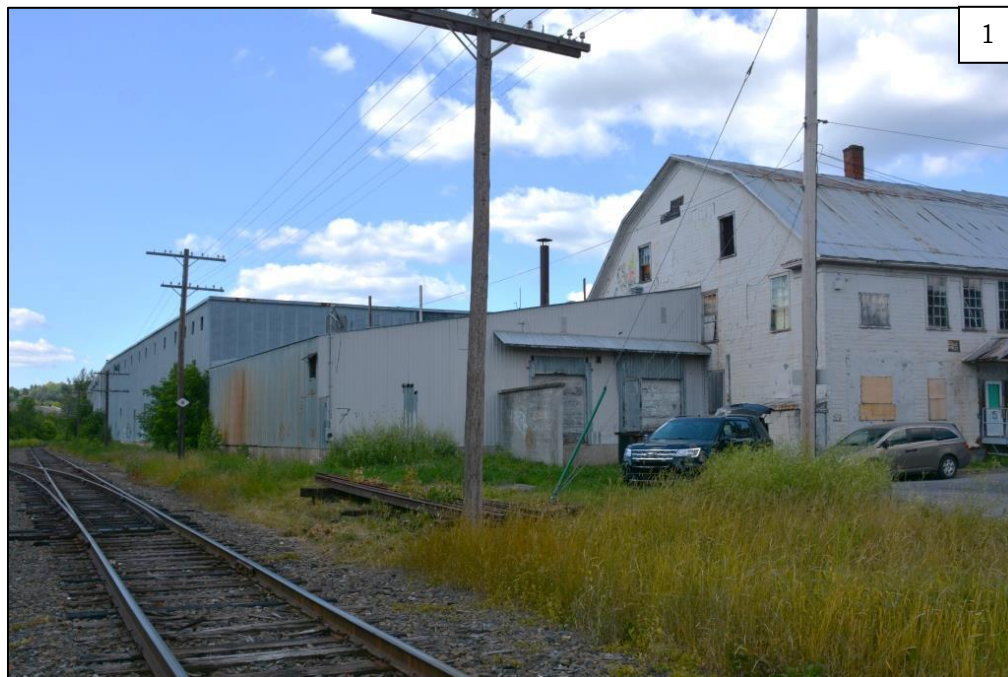
Nous avons examiné les lieux le 12 juillet et nous avons rencontré le capitaine des pompiers, M. Marc-Antoine Fortier, ainsi que les responsables de l'entretien et des travaux publics de la Ville de Sutton, MM. Michel Bousquet et Yves Saint-Pierre. Afin d'illustrer nos propos, nous incluons dans le texte une sélection de photographies prises lors de notre investigation. Selon les informations transmises par la Ville de Sutton, celle-ci a acquis les bâtiments de l'ancienne usine manufacturière *Filtex* en novembre 2017. Le bâtiment original aurait été construit vers la fin 1800, puis l'usine a été agrandie au cours de plusieurs phases successives entre les années 1950 et 1970. Il s'agit de bâtiments industriels construits sur deux étages, d'une superficie d'environ 80 000 pieds carrés. Aux fins de référence, la façade principale donnant sur la voie ferrée est orientée vers l'est (photographie 1).

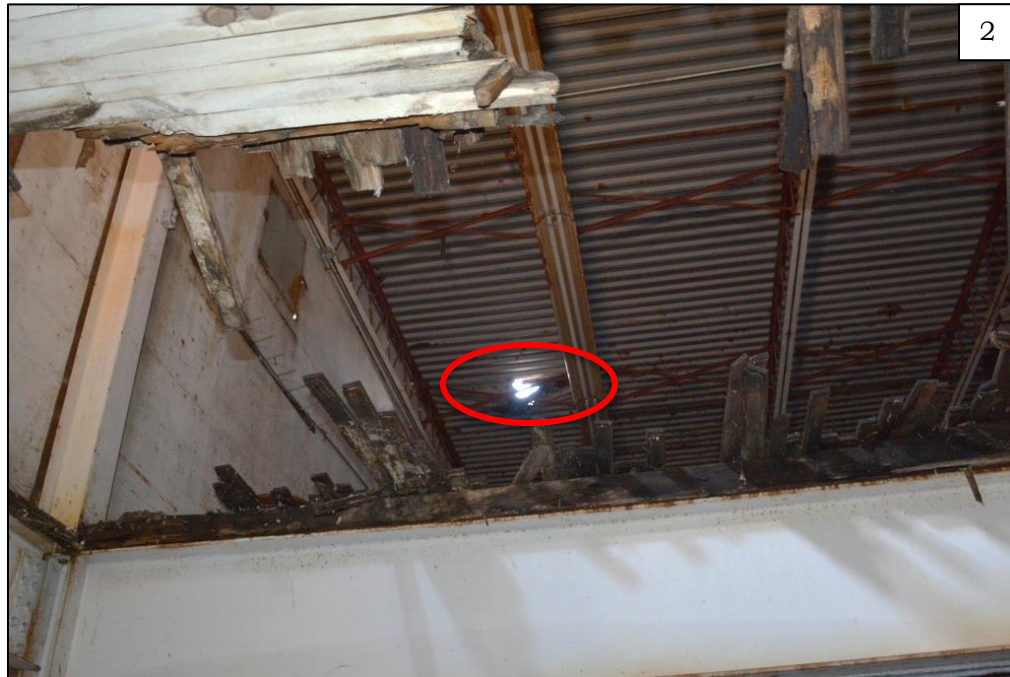
À la lumière de nos observations, l'ensemble de ces bâtiments a manifestement manqué d'entretien et été laissé à l'abandon depuis probablement leur fermeture il y a une quinzaine d'années, étant donné la dégradation de certains éléments de structure et la pourriture complète de tout ce qui est construit en bois. Fait aggravant, les toits sont percés à plusieurs endroits, laissant les infiltrations et les intempéries pénétrer dans toutes les différentes parties des bâtiments (photographie 2).

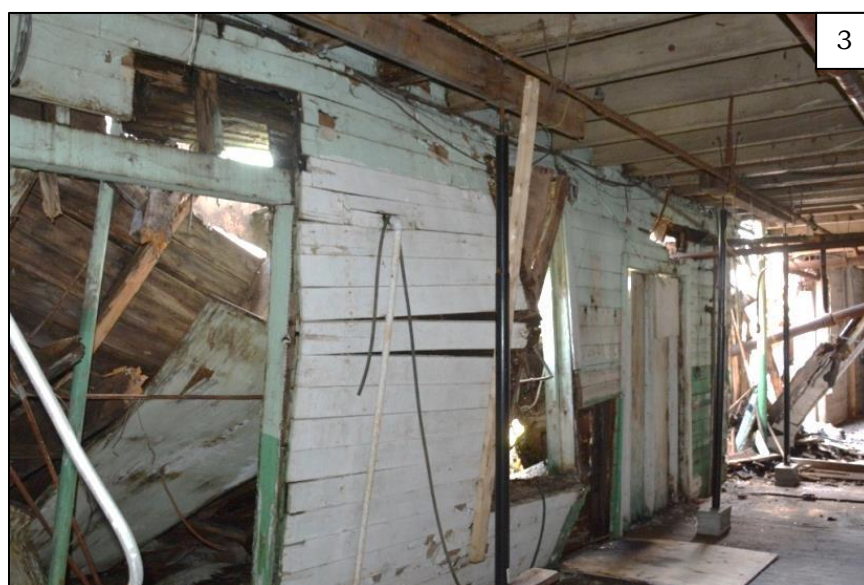
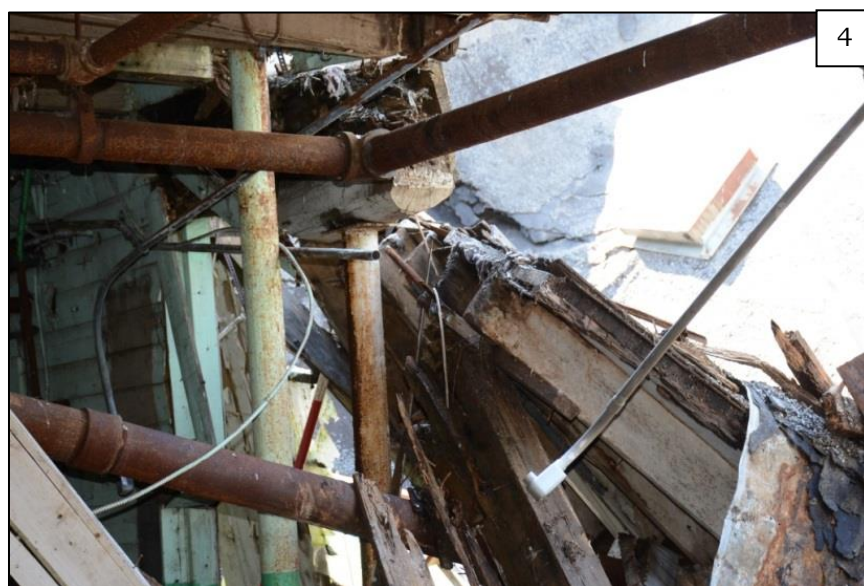
La partie *sud*, constituée du bâtiment original construit fin 1800, est gravement endommagée. Le mur porteur *nord*, soit du côté de la partie effondrée au centre des bâtiments, est pourri au complet sur les deux étages et la pourriture s'étend également à une partie du mur *est*. Les planchers dans cette zone ont fléchi significativement à l'étage et sous les toits. Malgré son caractère patrimonial, le bâtiment risque de s'effondrer à tout moment (photographies 3 et 4).

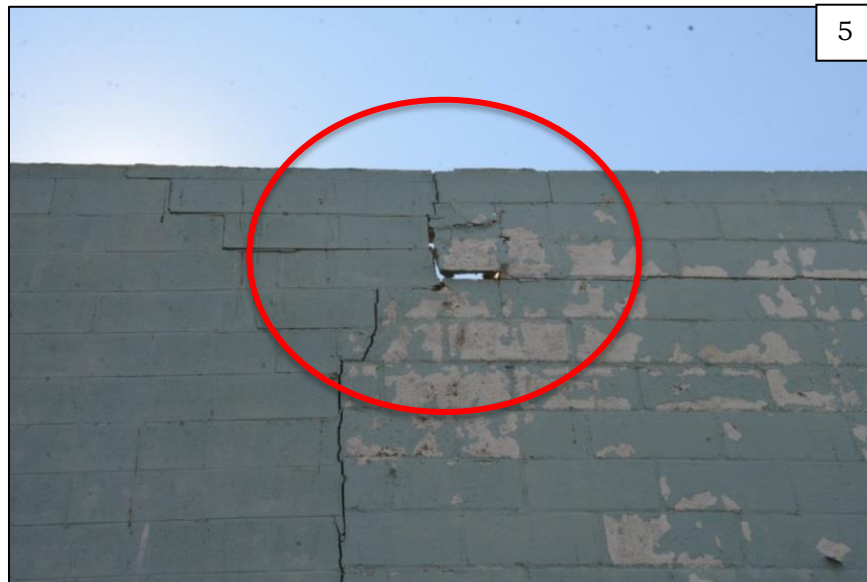
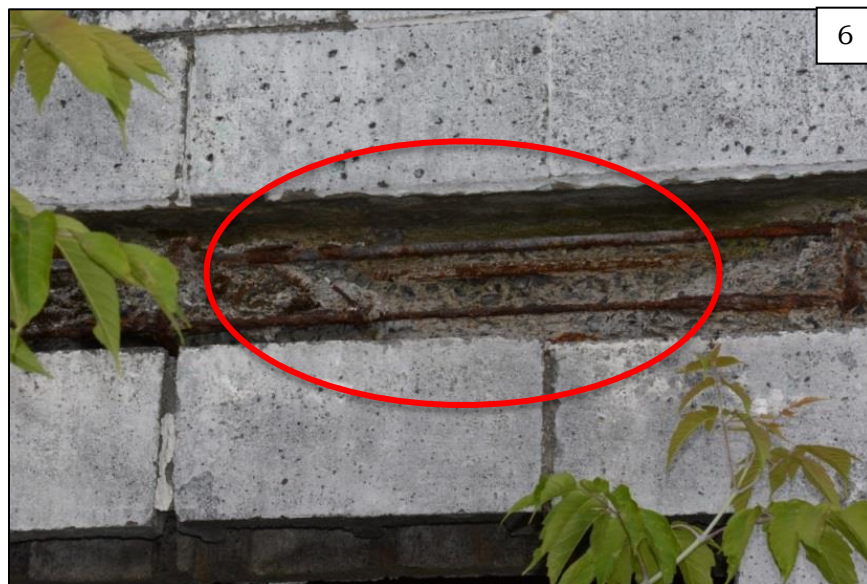
Pour le reste, la structure située à l'est est en béton armé et en murs de blocs. Le béton armé très dégradé et les murs de blocs sont fissurés à de nombreux endroits. L'ossature et les aciers d'armature, ainsi que les murs en blocs fissurés n'ont plus de tenue et peuvent tomber à tout moment (photographies 5 et 6).

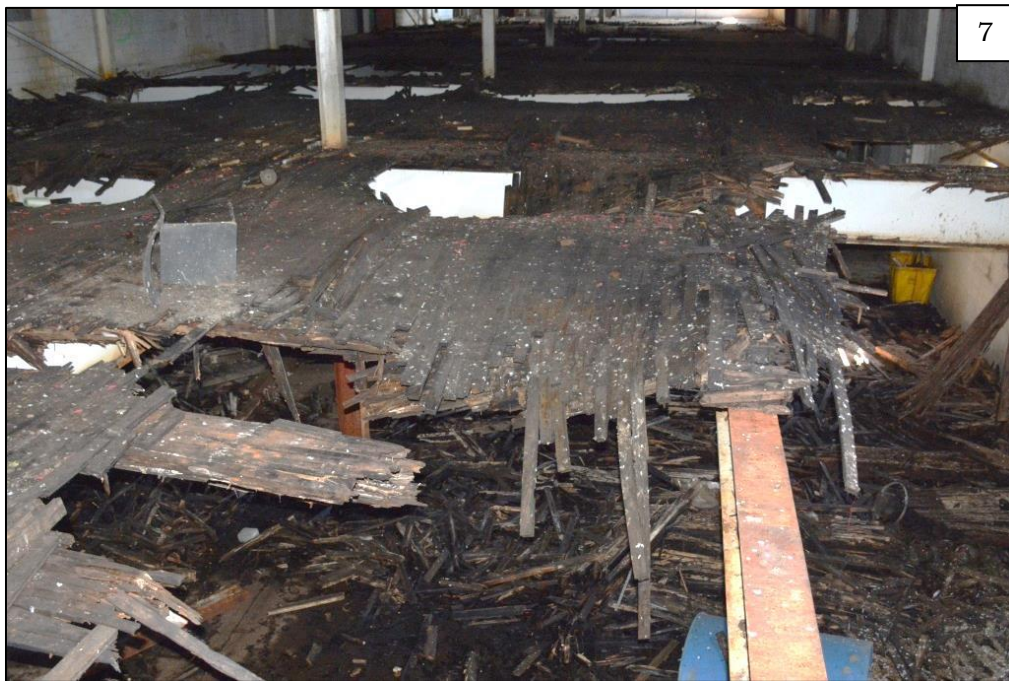
La chute d'une partie de ces murs, hauts de deux étages, pourrait blesser un passant. Pour le reste des structures essentiellement situées à l'ouest, celles-ci sont mixtes (en acier et en bois) et purement en acier (poutres, colonnes, poutrelles). Ces structures en acier sont corrompues par la rouille. De plus, toute personne pénétrant dans ces structures, même si celles-ci sont barricadées et fermées, court un danger (photographie 7).

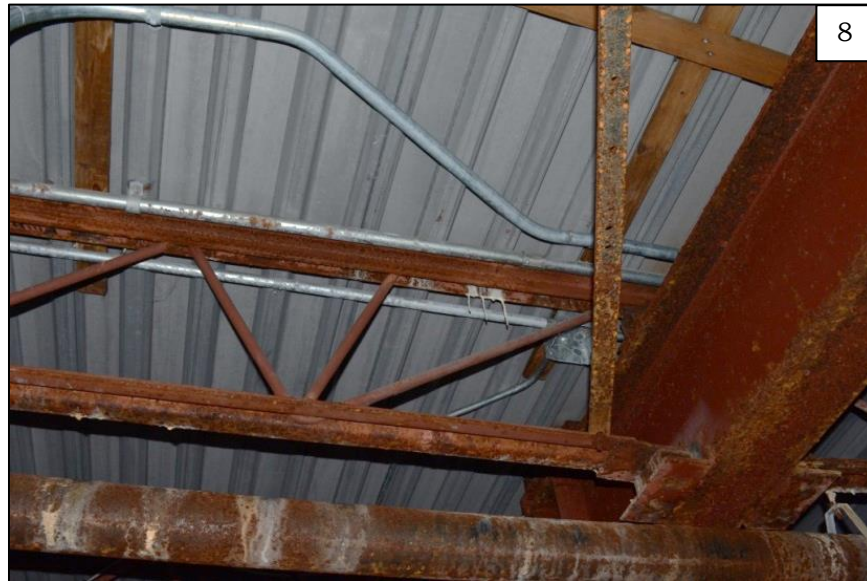
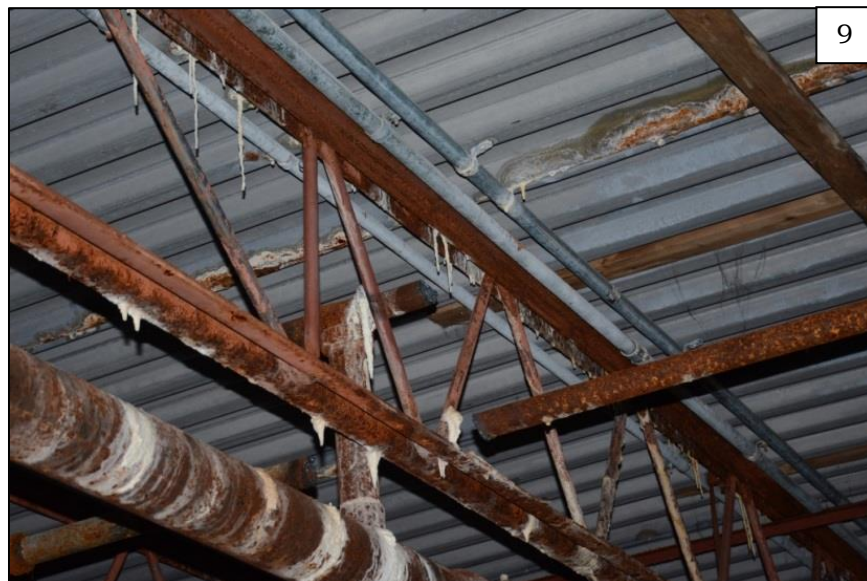
La rouille omniprésente est insidieuse et rend ces structures incertaines du point de vue structural (photographies 8 et 9). Aussi, certaines zones, en raison du danger d'effondrement, n'ont pas pu être inspectées.
