RAPPORT D'EXPERTISE STRUCTURE

**Musée des communications et d'histoire de Sutton
32, rue Principale Sud
Sutton (Québec)**

Renaud Lemaire-Dugré, ing., O.I.Q. 5001951

20 décembre 2018

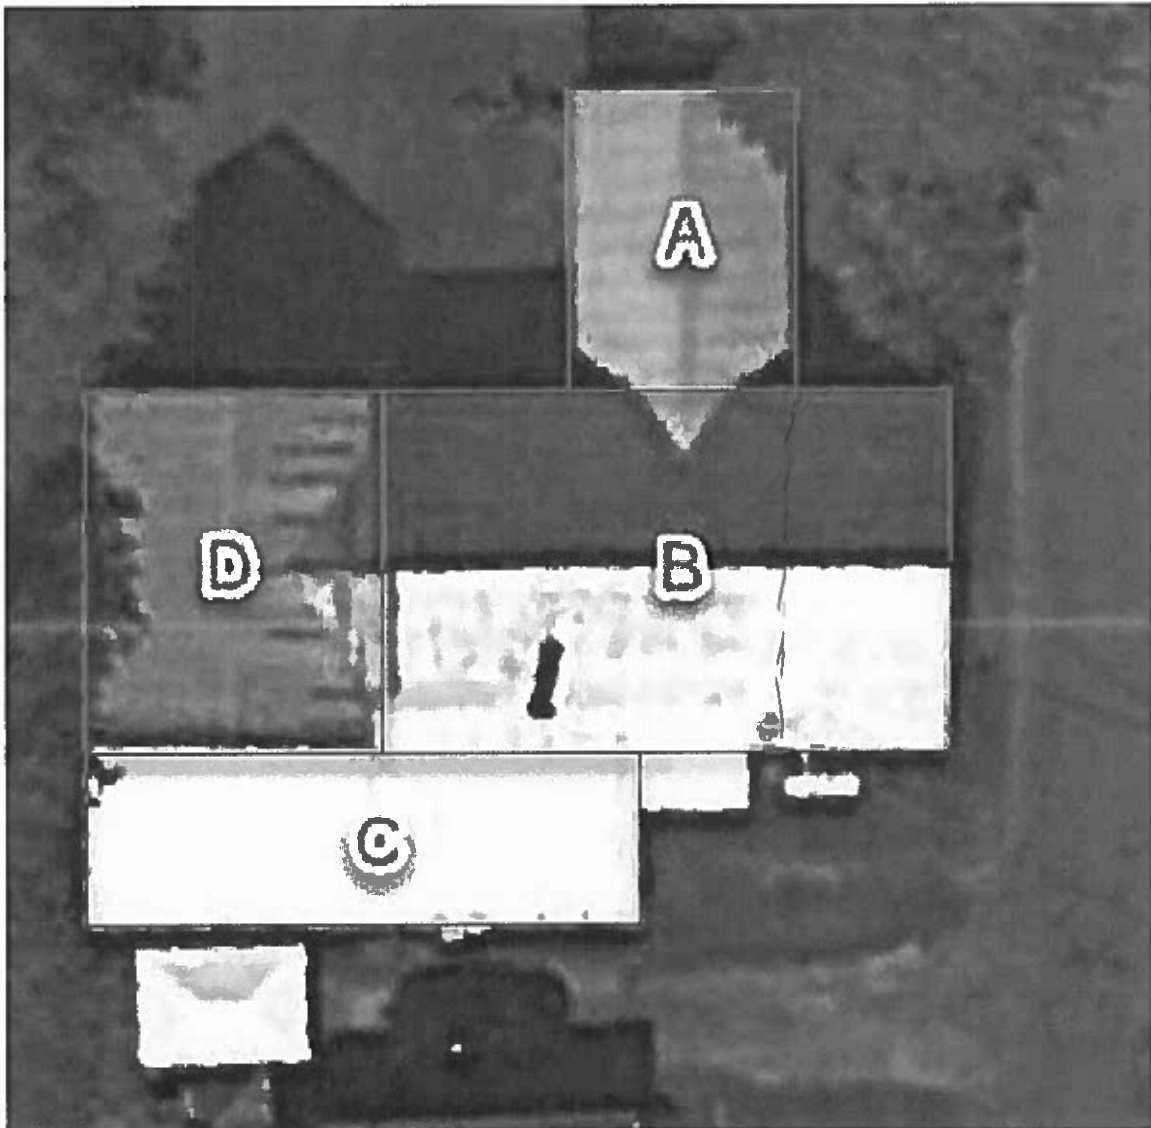
Figure 1 – Sections étudiées du bâtiment

Le bâtiment est constitué, historiquement, de plusieurs bâtiments et agrandissements qui seront séparés en quatre (4) sections distinctes dans ce rapport. Voici un schéma distinguant les différentes sections :
