**CERTIFICAT D'ÉTAT D'IMMEUBLE**  
de la propriété sise au :

**8 rue Maple  
Sutton, Québec  
J0E2K0**

**No. Dossier : 210510-TP01**

Inspection réalisée le 10 mai 2021

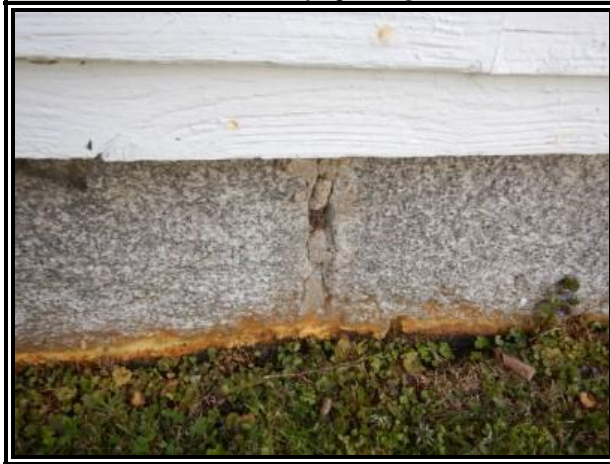
C-6 : CG 203 façade gauche

Les joints de mortier entre les pierres du mur de fondation sont détériorés et évidés à certains endroits. Le mortier, entre les éléments de façades et les zones les plus exposées aux intempéries, est sensible aux infiltrations d'eau et, lors des cycles de gel et de dégel, celui-ci se désagrège avec le temps.

Les joints de mortier dégradés devront être évidés et rejointoyés.

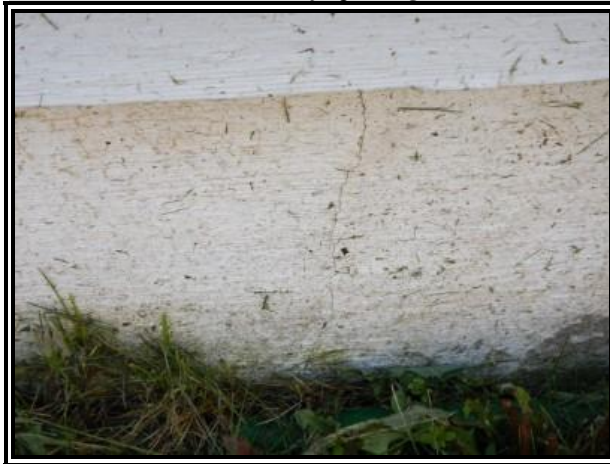
*C-14 : CG 286 façade gauche*

Nous avons noté la présence de fissures sur les murs de fondations en béton coulé. Certaines de ces fissures ont une largeur d'environ 1,5 mm.

Nous recommandons de réparer les fissures apparentes afin d'éviter que l'eau n'y pénètre et n'aggrave leur état lors des cycles de gel et de dégel. Une fissure non réparée représente un risque d'infiltrations d'eau.

Il faudra vérifier régulièrement et noter tout agrandissement des fissures. Si une fissure s'agrandit, une expertise par un spécialiste doit être réalisée afin de déterminer si elle peut trahir un problème de stabilité à long terme.

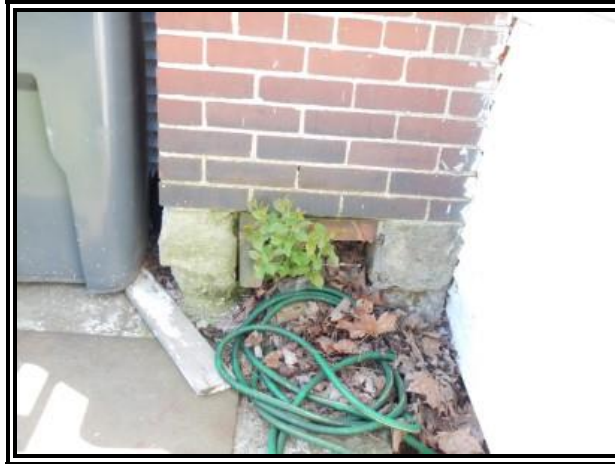
*C-28 : CG 307 façade arrière*

Une ouverture est présente dans le mur de fondation qui supporte la cheminée en façade arrière. Nous recommandons de colmater l'ouverture pour éviter une dégradation de l'ouvrage.

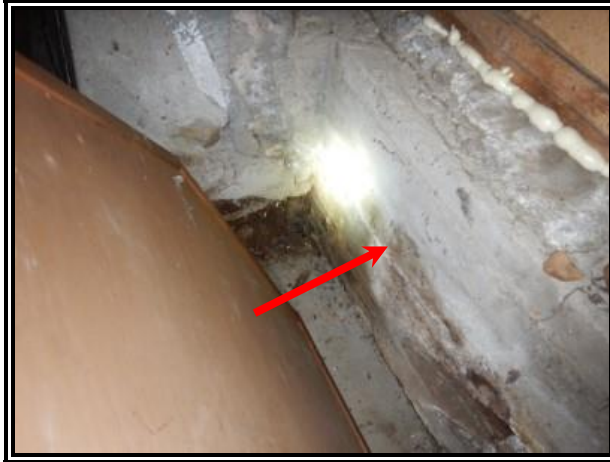
*C-29 : CG 432 sous-sol*

La base des murs de fondation est parfois tachée d'efflorescence.

L'efflorescence est ce dépôt de poussière blanche sur les fondations intérieures provoqué par la présence d'humidité excessive dans le béton ou le mortier qui lie les pierres. Cette situation est souvent due à un mauvais drainage (drains français bouchés ou inexistant) et/ou au mauvais état ou encore l'absence d'un système d'étanchéité efficace sur la surface extérieure du mur de fondations.

Compte tenu de l'âge de la construction, il est fort probable que la barrière hydrofuge des fondations ne soit plus efficace à certains endroits. Les fondations sont donc soumises à l'humidité du sol. Ainsi, certaines précautions doivent être prises afin de limiter les dommages potentiels. Les bétons de cette époque n'étant pas imperméables, il est recommandé d'isoler ce type de fondations, de l'extérieur (comme cela semble avoir été fait à certains endroits), après avoir convenablement imperméabilisé les fondations et avoir vérifié la qualité du drainage du sol voisin. Il pourrait être dommageable pour les fondations d'être soumises à l'action du gel (poussées gélives) et/ou aux pressions hydrostatiques.

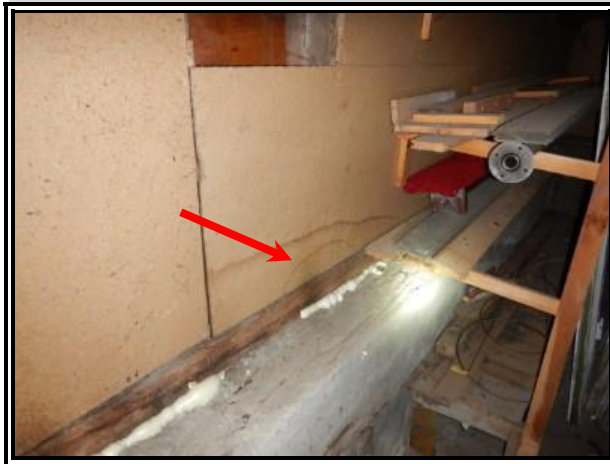
*C-31 : CG 434 sous-sol*

Des cernes ont été observées sur les panneaux de fibres en bois qui couvrent le mur de fondation au sous-sol à l'avant, ce qui indique que des infiltrations d'eau se produisent ou se sont produites par les murs de fondations en pierre.

Les infiltrations d'eau et d'humidité dans les espaces intérieurs conduisent à la dégradation des matériaux qui composent le bâtiment. Le problème doit faire l'objet d'une expertise et doit être réglé le plus rapidement possible. Les surfaces endommagées doivent être également réparées.

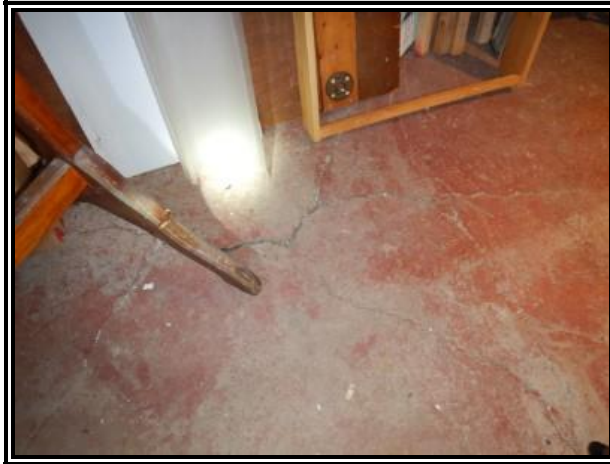
*C-33 : CG 417 sous-sol*

Dans la section avant, nous avons noté la présence de fissures à la surface des dalles au sous-sol. Les fissures sont larges et il y a bombement de la dalle, ce qui peut résulter de la présence d'un remblai pyritique ou encore d'un problème de sulfatation du béton.

Nous recommandons de réaliser une expertise par un laboratoire qui verra à prélever des échantillons de béton visant à déterminer la cause de ces désordres et pour proposer des solutions correctives le cas échéant.

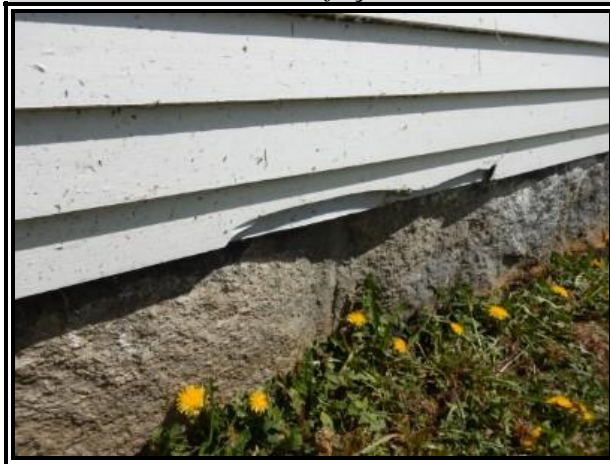
*C-50 : CG 367 façade avant*

Le revêtement de bois en façade est endommagé à nombreux endroits. Un remplacement des pièces endommagées et abimées est requis afin de limiter les infiltrations d'eau et d'air à l'intérieur du bâtiment.

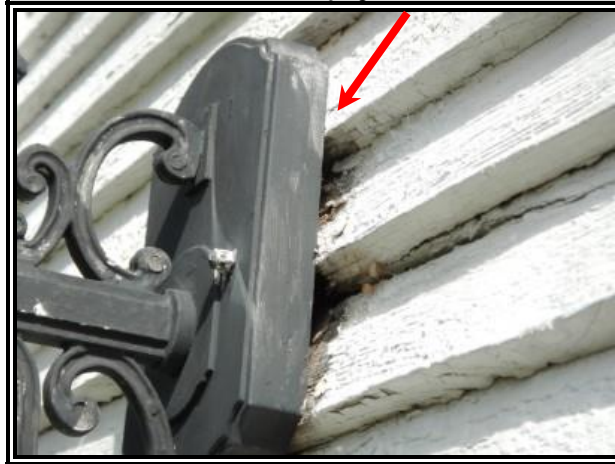
*C-68 : CG 170 façade avant*

Le bois derrière le système de fixation d'un luminaire extérieure situé à gauche de la porte d'entrée en façade avant est endommagé et la finition est écaillée, laissant le champ libre aux infiltrations d'eau.

Les mises en garde typique relatives aux déficiences de l'étanchéité de l'enveloppe sont applicables. Des réparations doivent être effectuées.

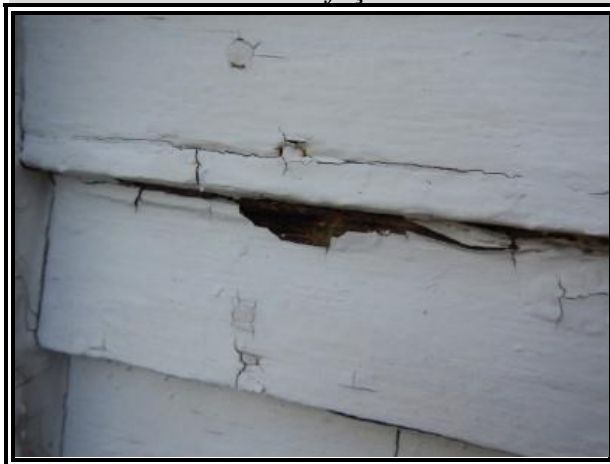
*C-69 : CG 212 façade avant*

Le bois s'est fissuré et a pourri à plusieurs endroits. Les pièces de bois touchées par ce problème de pourriture doivent faire à tout le moins l'objet de remplacement.

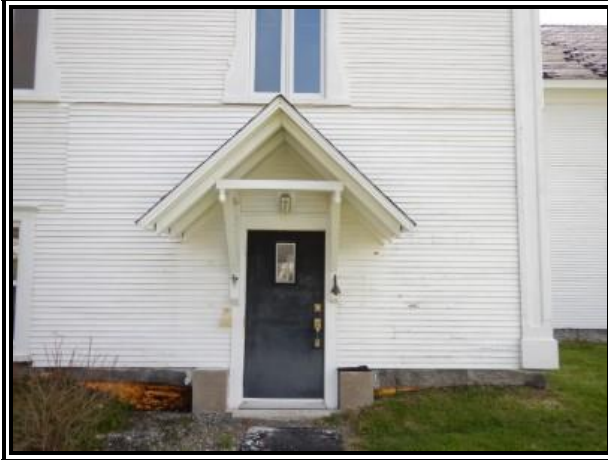
*C-97 : CG 235 façade gauche*

Nous avons noté que la porte extérieure en façade gauche n'était pas en contact avec les coupe-froid en position fermée. Cette déficience rend le bâtiment plus énergivore en permettant les infiltrations ou les exfiltrations d'air. Des ajustements doivent être effectués afin d'économiser sur les frais de chauffage et de climatisation.

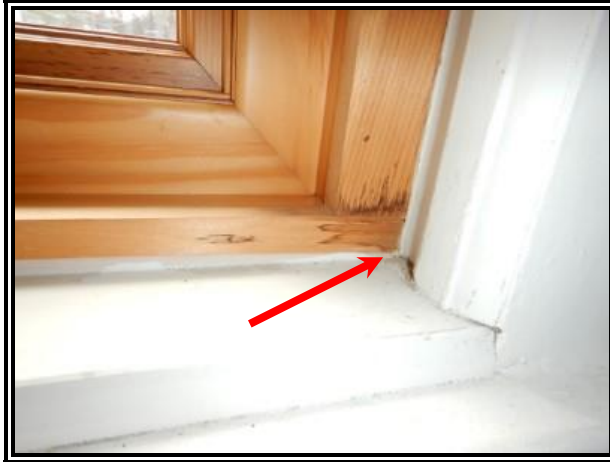
*C-108 : CG 401 rez-de-chaussée*

Nous avons noté des cernes dans le côté intérieur du cadre de la fenêtre située en façade avant coin gauche.

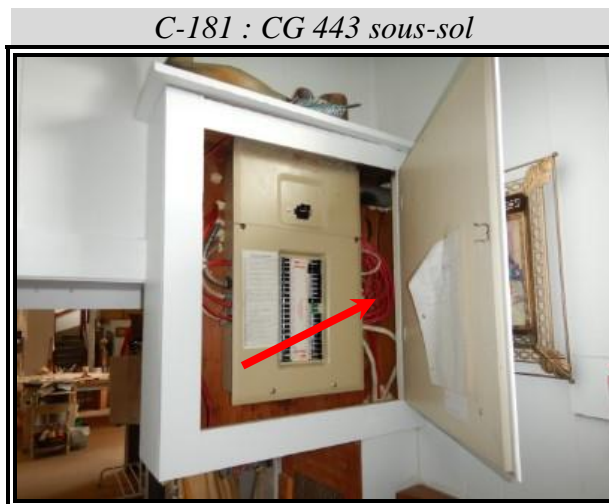
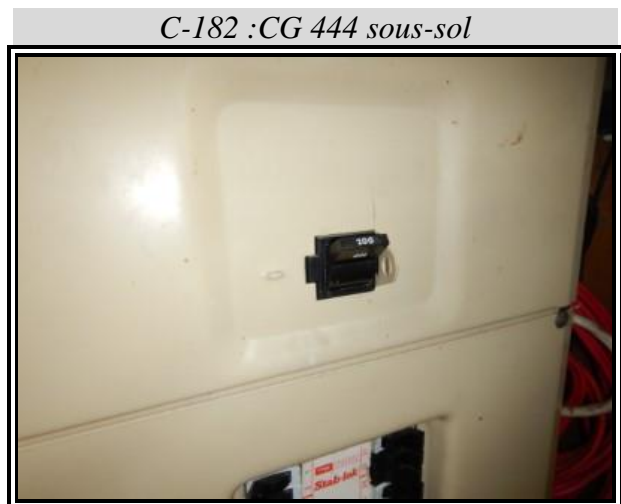
Les fils électriques sont exposés et pourraient conduire à des incidents et des dysfonctionnements.

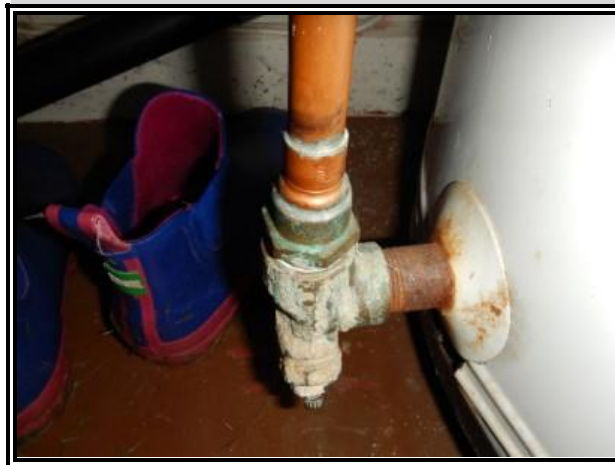
*C-190 : CG 462 sous-sol*

Les conduites de sortie du chauffe-eau sont corrodées. Ces composantes doivent être entretenues ou remplacées afin de prévenir des bris/fuites d'eau.

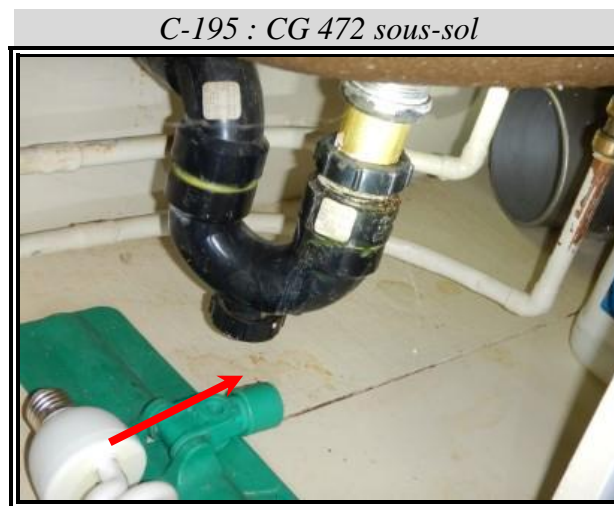
Il y a des traces de fuite d'eau sous l'évier de la cuisine du sous-sol. Nous recommandons de faire recours à un plombier pour vérifier si le problème de fuite existe encore et de procéder à des travaux de réparation le cas échéant.
