# RAPPORT D'INSPECTION

## MISE À JOUR DE L'INSPECTION DU 10 MAI 2021

**8 RUE MAPLE  
SUTTON, QUÉBEC  
J0E2K0**

210510-TP01

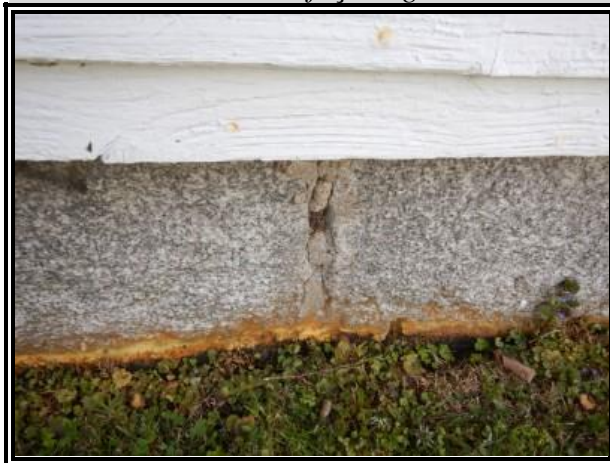
C-5 : CG 203 façade gauche

Les joints de mortier entre les pierres du mur de fondation sont détériorés et évidés à certains endroits. Le mortier, entre les éléments de façades et les zones les plus exposées aux intempéries, est sensible aux infiltrations d'eau et, lors des cycles de gel et de dégel, celui-ci se désagrège avec le temps.

Les joints de mortier dégradés devront être évidés et rejointoyés.

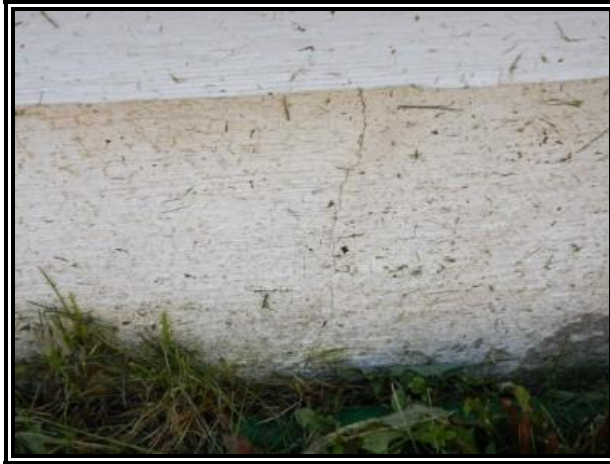
*C-13 :CG 286 façade gauche*

Nous avons noté la présence de fissures sur les murs de fondations en béton coulé. Certaines de ces fissures ont une largeur d'environ 1,5 mm.

Nous recommandons de réparer les fissures apparentes afin d'éviter que l'eau n'y pénètre et n'aggrave leur état lors des cycles de gel et de dégel. Une fissure non réparée représente un risque d'infiltrations d'eau.

Il faudra vérifier régulièrement et noter tout agrandissement des fissures. Si une fissure s'agrandit, une expertise par un spécialiste doit être réalisée afin de déterminer si elle peut trahir un problème de stabilité à long terme.

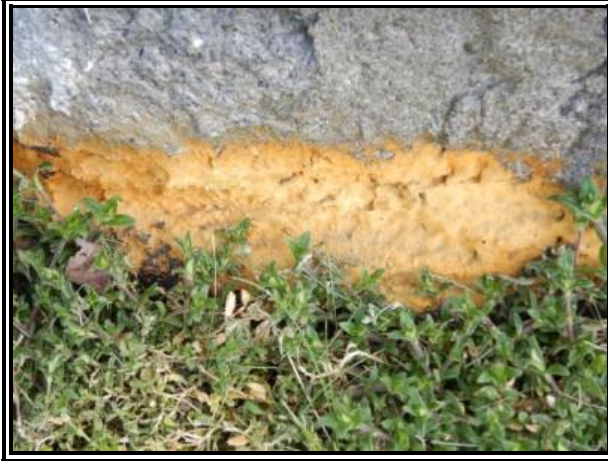
*C-21 : CG 251 façade gauche*

Nous avons également noté la présence d'un isolant à l'uréthane giclé au haut des murs de fondation, ajouté après que les fondations eurent été restaurées. L'isolant d'uréthane aurait ensuite été appliqué pour accroître la résistance thermique des fondations.

Cependant, à certains endroits, l'isolant est exposé. Ce matériau se dégrade sous l'effet des rayons du soleil, d'ailleurs on constate des taches noirâtres sur certaines sections de l'isolant mis en place. Ces conditions réduisent son efficacité. L'isolant doit être recouvert.

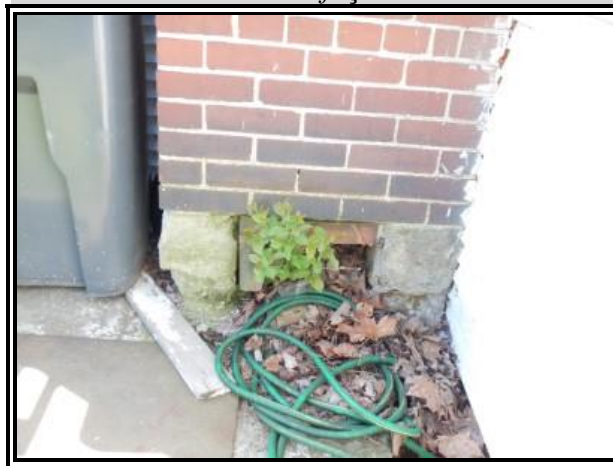
C-27 : CG 307 façade arrière

Une ouverture est présente dans le mur de fondation qui supporte la cheminée en façade arrière. Nous recommandons de colmater l'ouverture pour éviter une dégradation de l'ouvrage.

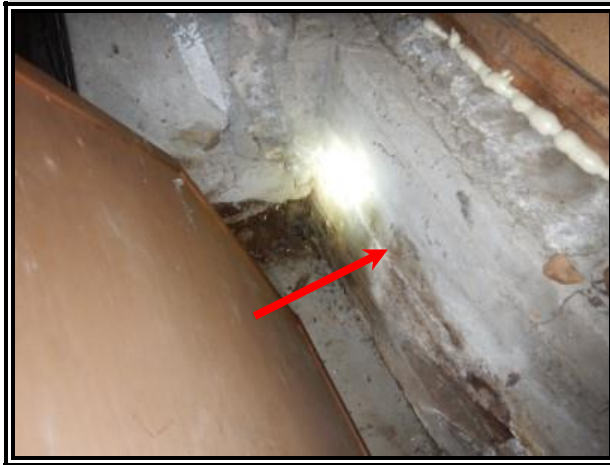
C-28 : CG 432 sous-sol

La base des murs de fondation est parfois tachée d'efflorescence.

L'efflorescence est ce dépôt de poussière blanche sur les fondations intérieures provoqué par la présence d'humidité excessive dans le béton ou le mortier qui lie les pierres. Cette situation est souvent due à un mauvais drainage (drains français bouchés ou inexistants) et/ou au mauvais état ou encore l'absence d'un système d'étanchéité efficace sur la surface extérieure du mur de fondations.

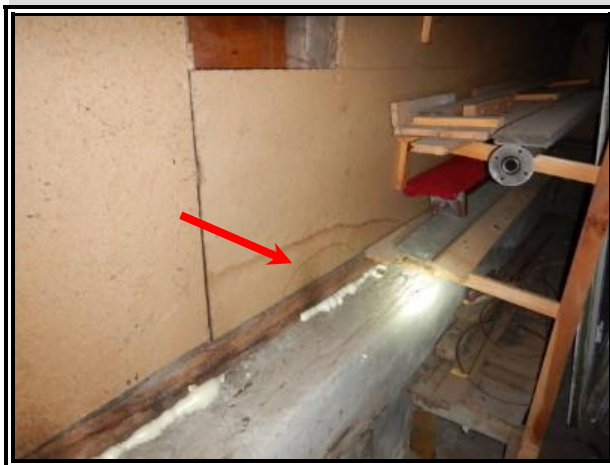
C-30 : CG 434 sous-sol

Des cernes ont été observées sur les panneaux de fibres en bois qui couvrent le mur de fondation au sous-sol à l'avant, ce qui indique que des infiltrations d'eau se produisent ou se sont produites par les murs de fondations en pierre.

Les infiltrations d'eau et d'humidité dans les espaces intérieurs conduisent à la dégradation des matériaux qui composent le bâtiment. Le problème doit faire l'objet d'une expertise et doit être réglé le plus rapidement possible. Les surfaces endommagées doivent être également réparées.

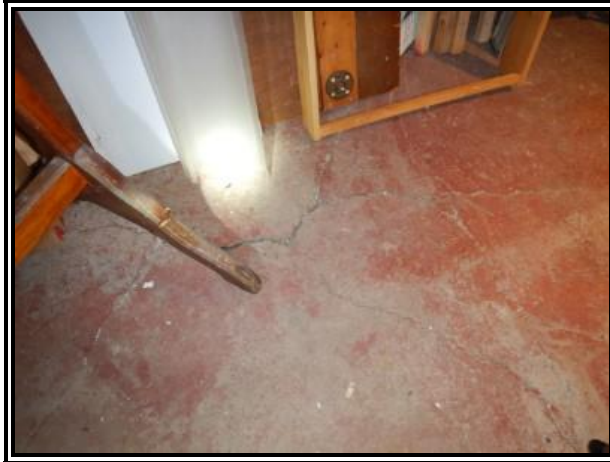
C-32 : CG 417 sous-sol

Dans la section avant, nous avons noté la présence de fissures à la surface des dalles au sous-sol. Les fissures sont larges et il y a bombement de la dalle, ce qui peut résulter de la présence d'un remblai pyritique ou encore d'un problème de sulfatation du béton.

Nous recommandons de réaliser une expertise par un laboratoire qui verra à prélever des échantillons de béton visant à déterminer la cause de ces désordres et pour proposer des solutions correctives le cas échéant.

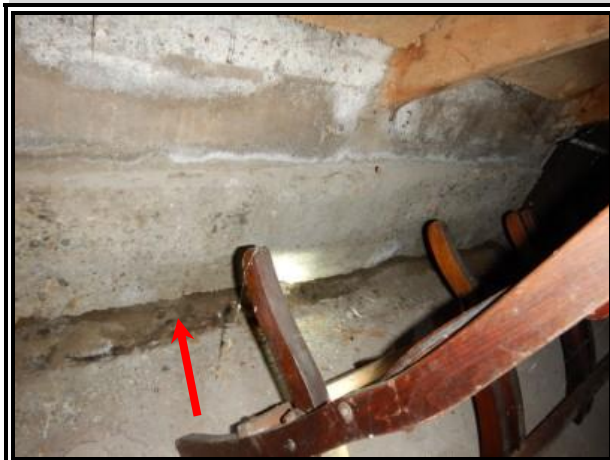
C-35 : CG 424 sous-sol

Dans la section avant, il y a un affaissement marqué dans la dalle du sous-sol à la jonction avec le mur de fondation. Cette déficience est fort probablement causée par un affaissement du remblai sous la dalle. Une expertise est requise pour connaître la cause de l'affaissement de la dalle et trouver une solution corrective.

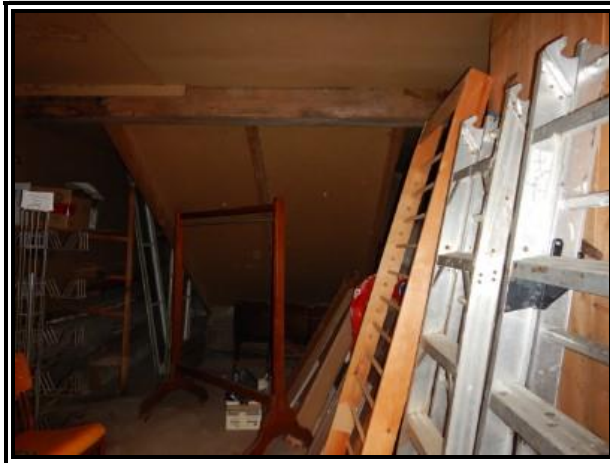
C-37 : CG 415 sous-sol

La poutre en bois massif située sous l'escalier menant au sous-sol est endommagée par des infiltrations d'eau. Les infiltrations d'eau et d'humidité dans les espaces intérieurs conduisent à la dégradation des matériaux qui composent le bâtiment, et elles contribuent également à créer des conditions propices à la prolifération des moisissures ce qui représente un danger pour la santé des occupants. Les mises en garde typique relatives aux déficiences de l'étanchéité de l'enveloppe sont applicables. Des réparations doivent être effectuées.

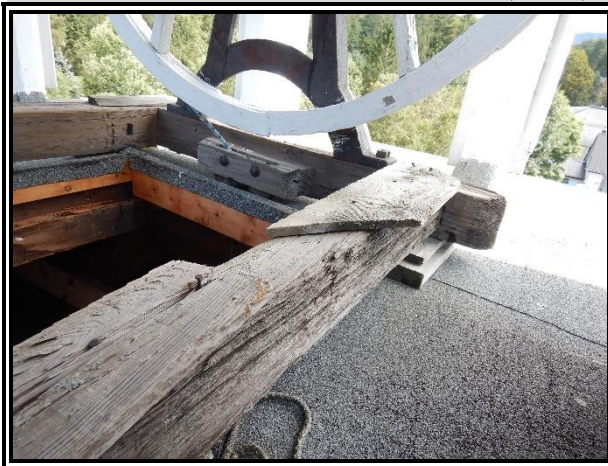
De plus, la structure en acier qui supporte la cloche de l'église est fissurée. La condition actuelle menace la stabilité de la composante qui pourrait en venir qu'à s'effondrer sous d'importantes charges de vent ou en cas de séisme. Nous recommandons de procéder aux réparations le plus rapidement possible afin de stabiliser l'ouvrage.

*C-49 : Assise de la cloche détériorée (2023)*

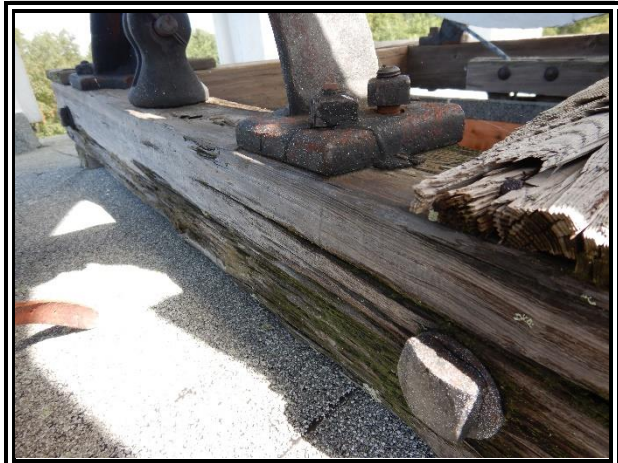
*C-52 : Assise de la cloche détériorée (2023)*

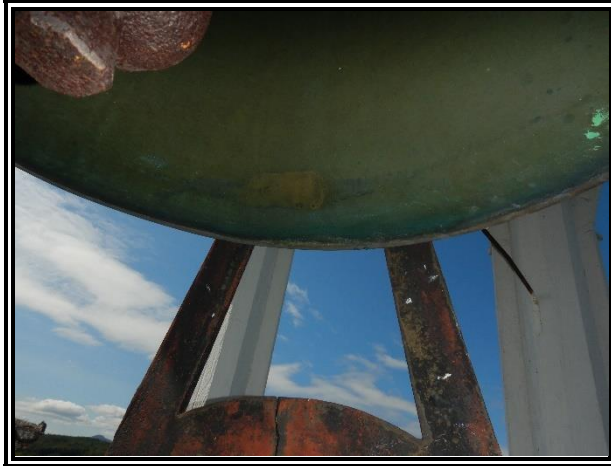
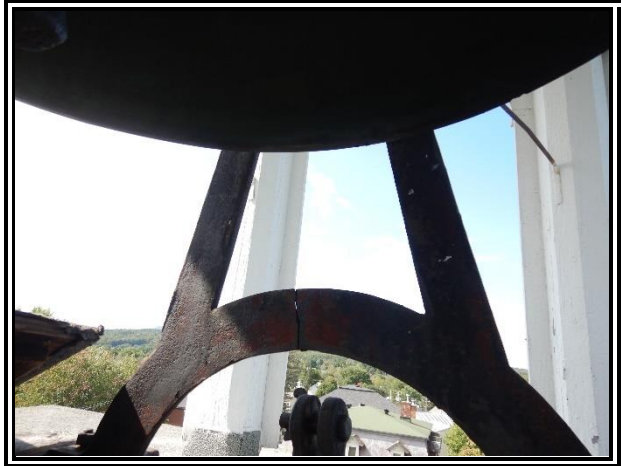
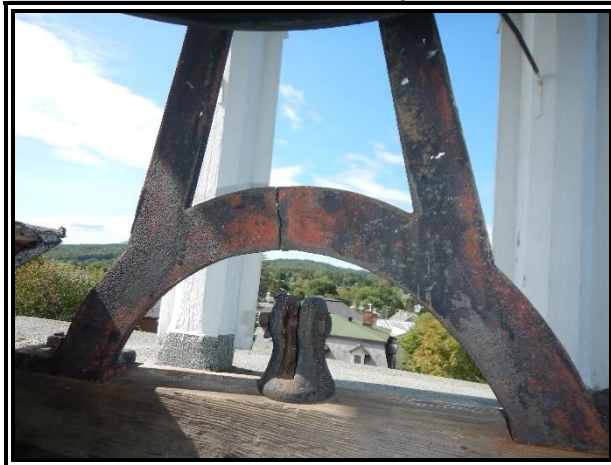
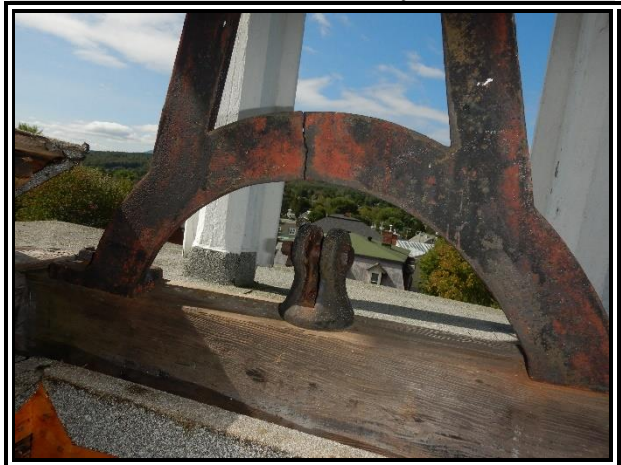
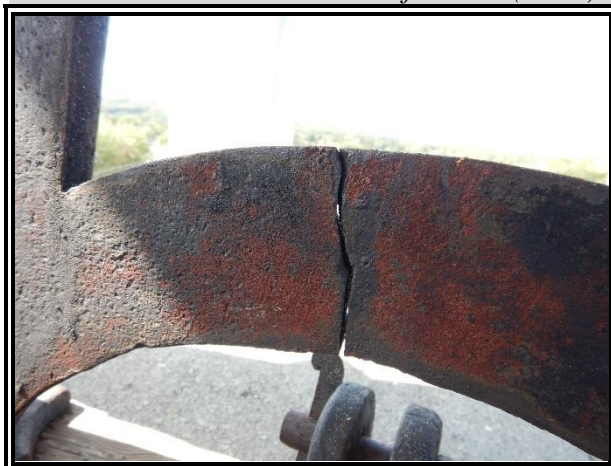
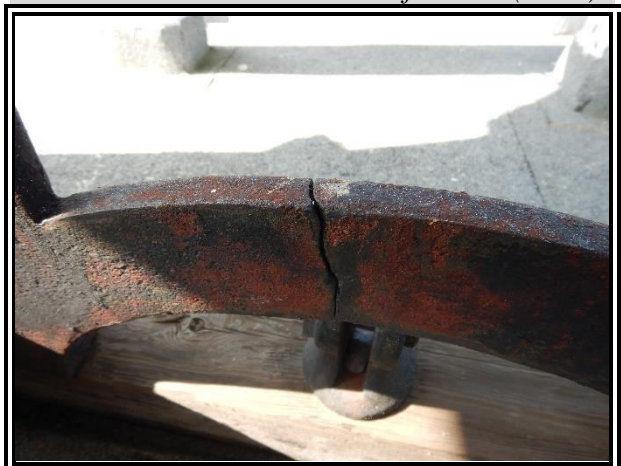
C-53 : Structure de la cloche fissurée (2023)

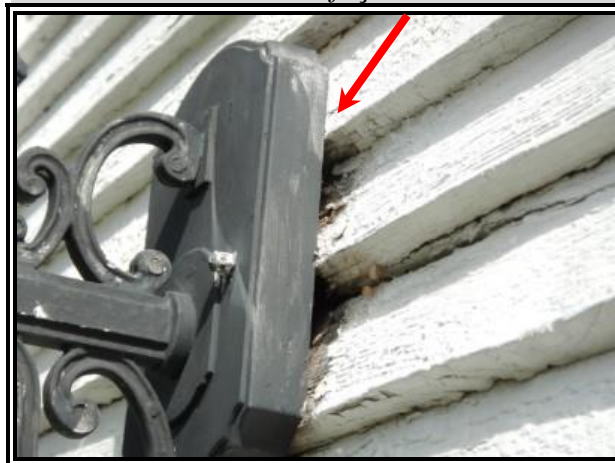
C-71 : CG 170 façade avant

Le bois derrière le système de fixation d'un luminaire extérieure situé à gauche de la porte d'entrée en façade avant est endommagé et la finition est écaillée, laissant le champ libre aux infiltrations d'eau. Les infiltrations d'eau et d'humidité dans les espaces intérieurs conduisent à la dégradation des matériaux qui composent le bâtiment, et elles contribuent également à créer des conditions propices à la prolifération des moisissures ce qui représente un danger pour la santé des occupants. Les mises en garde typique relatives aux déficiences de l'étanchéité de l'enveloppe sont applicables. Des réparations doivent être effectuées.

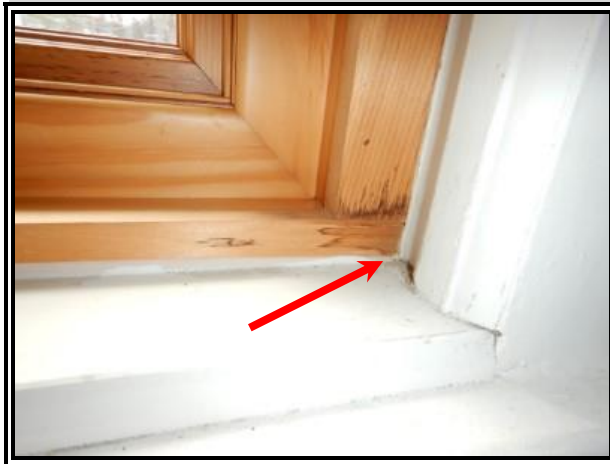
*C-112 : CG 401 rez-de-chaussée*

Nous avons noté des cernes dans le côté intérieur du cadrage de la fenêtre située en façade avant coin gauche.

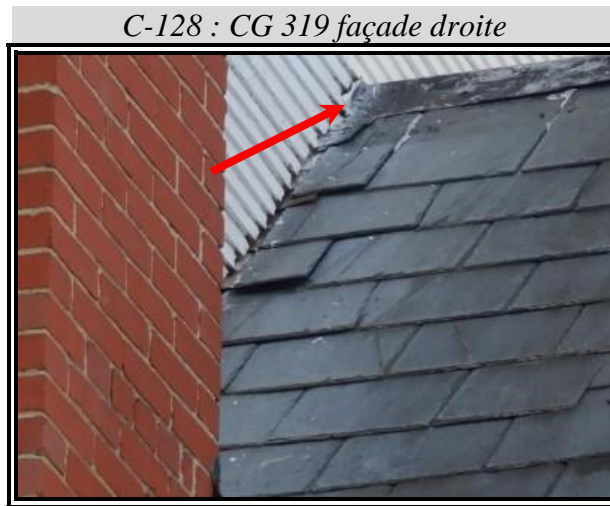
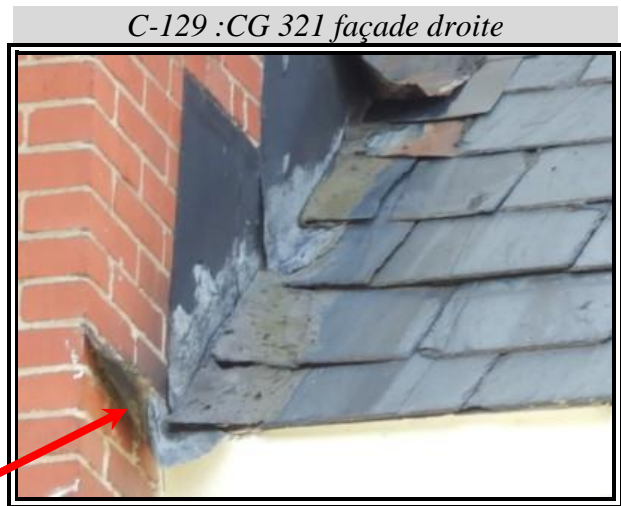
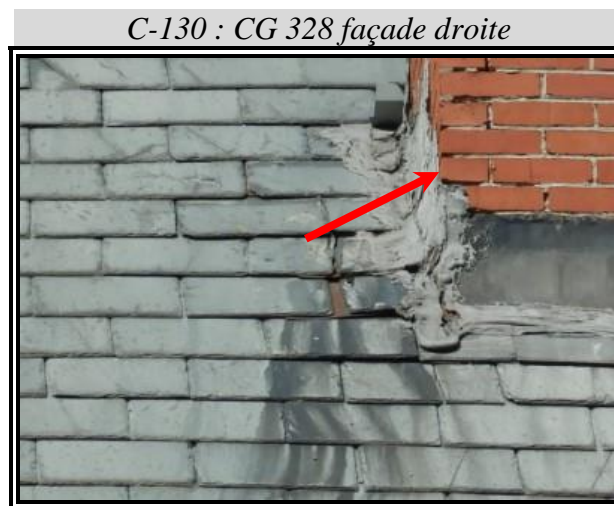
Certains solins sont vétustes et ont atteint la fin de la durée de vie utile et doivent être remplacés. L'état actuel favorise les infiltrations d'eau à l'intérieur.

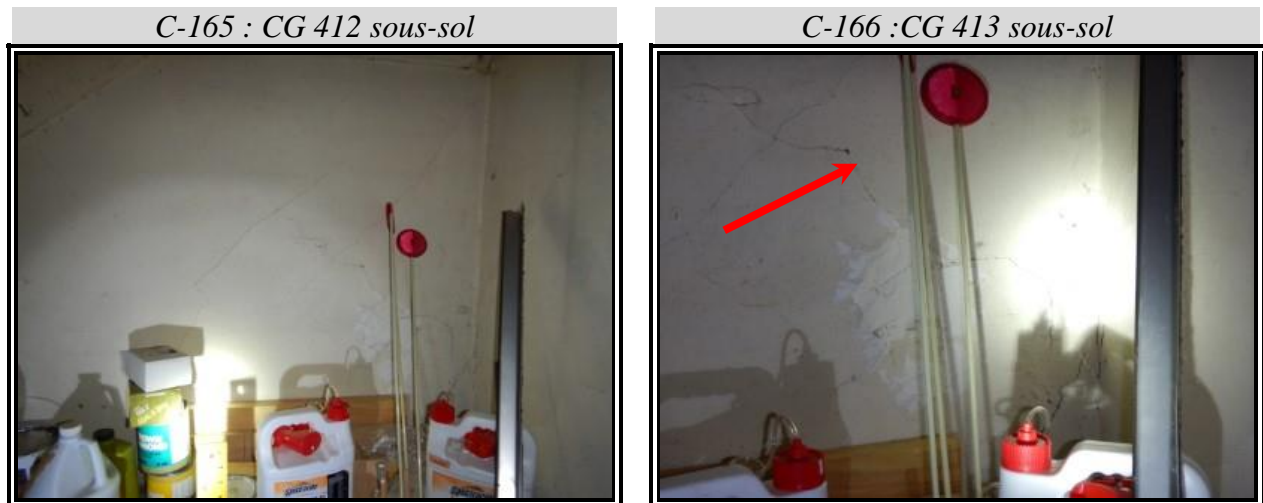
Nous avons remarqué quelques fissures dans le gypse des murs du sous-sol. Nous recommandons de réparer en démantelant le plâtre qui se fissure. Il faudra ensuite installer un nouveau de gypse puis ragréer.

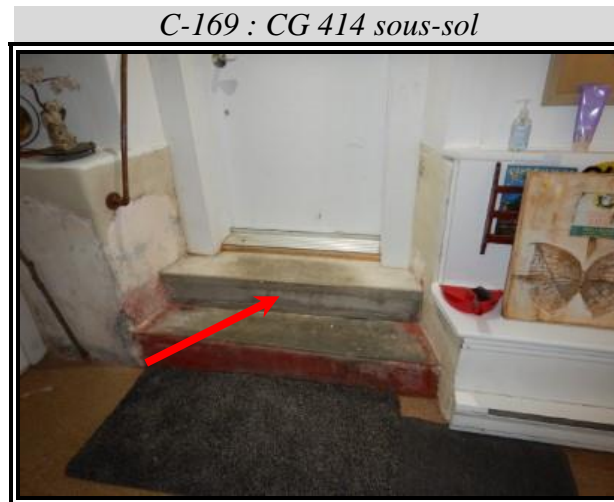
Une porte d'accès au sous-sol avant s'ouvre directement sur des marches d'escalier, ce qui pourrait causer des chutes.

Des travaux correctifs sont requis pour assurer la sécurité des personnes et se conformer au code de construction du Québec.

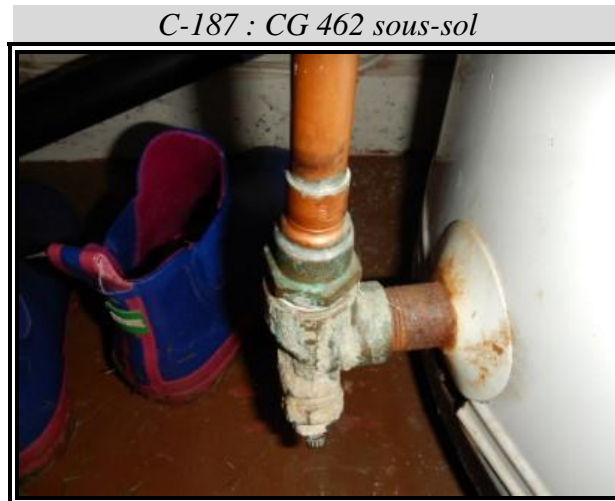
Les conduites de sortie du chauffe-eau sont corrodées. Ces composantes doivent être entretenues ou remplacées afin de prévenir des bris/fuites d'eau.

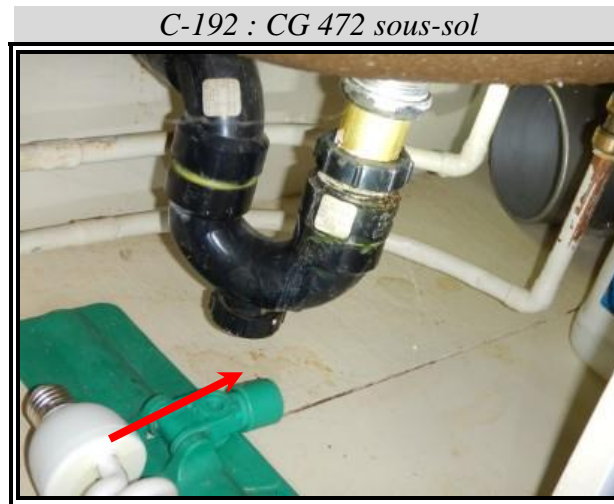
Il y a des traces de fuite d'eau sous l'évier de la cuisine du sous-sol. Nous recommandons de faire recours à un plombier pour vérifier si le problème de fuite existe encore et de procéder à des travaux de réparation le cas échéant.

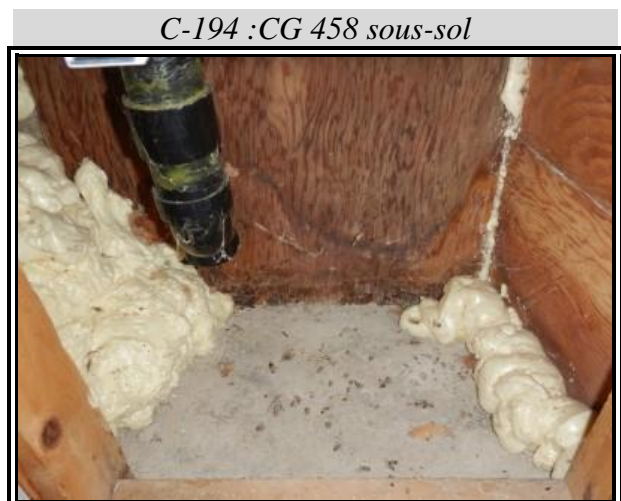
Nous avons constaté que des travaux d'isolation ont eu lieu sous le lavabo de la salle de bain du sous-sol. Il est possible que ces travaux aient été réalisés suite à des épisodes de gel de tuyaux. Apporter une surveillance sur cette composante particulièrement en période hivernale.
