Adresse

Maple (rue)

Ancienne Calvary United Church

2018_46058_MAPL_0008_02_03

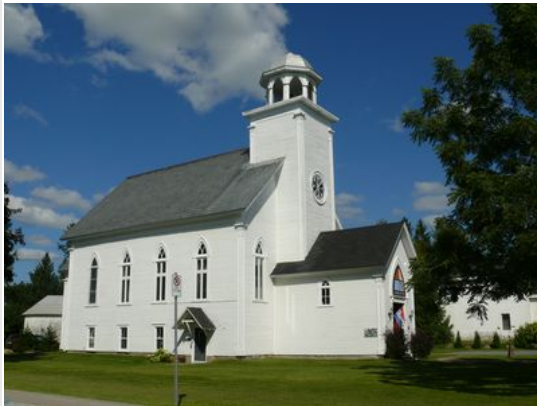
2018_46058_MAPL_0008_02_03

Le bâtiment présente dans son ensemble un bon état physique.

Le bâtiment a connu une évolution harmonieuse. Un grand nombre de ses composantes d'origine a été préservé, notamment au niveau de la volumétrie et de la composition générale, du parement extérieur en bois, de la toiture en ardoise, de certaines ouvertures et de leur disposition symétrique, des volumes en saillie (portique, cheminée) et des éléments ornementaux (chambranles, planches cornières, planches de rive, corniche). Les fenêtres et la porte secondaire sont contemporaines.

Lors d'éventuels travaux, favoriser le remplacement des fenêtres actuelles de facture contemporaine par un modèle similaire en bois. Remplacer la porte de l'entrée secondaire par un modèle en bois à panneaux.
