Date : 2024-10-17
Numéro du mandat : EE00975-20240925MEK-VS

RAPPORT SUR LA QUALITÉ DE L’AIR INTÉRIEUR (QAI)

8, rue Maple, Sutton (Québec) J0E 2K0

Ville de Sutton

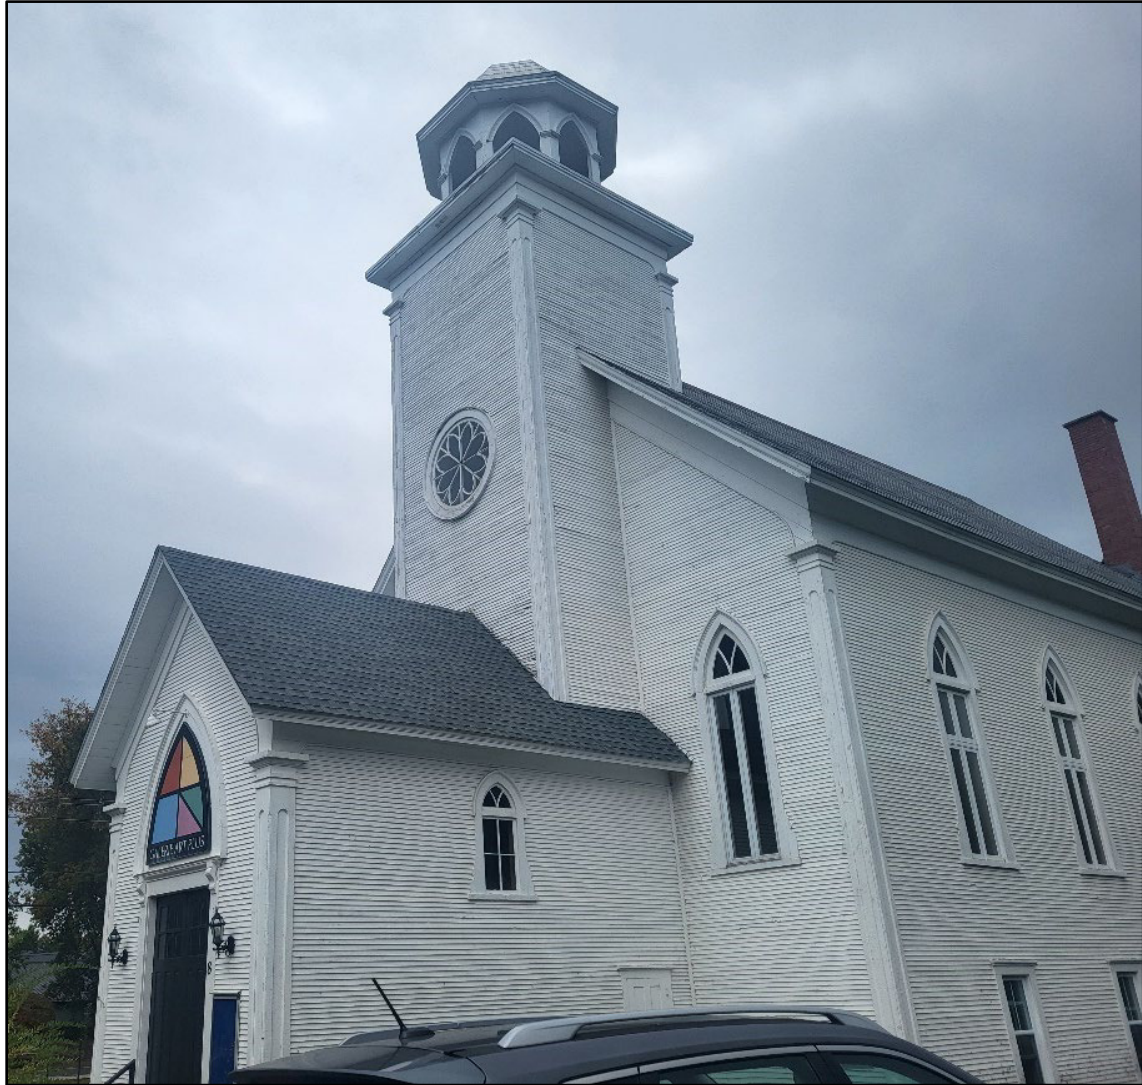
Type de bâtiment :	✓ Église
Année de construction :	✓ 1877 (selon le rôle d'évaluation)
Rénovation majeure :	✓ N/A
Revêtement de toiture :	✓ Bardeaux d'asphalte
Revêtement des murs extérieurs :	✓ Vinyle ✓ Bois naturel
Équipements mécaniques dont le bâtiment est muni :	✓ Humidificateur ✓ Déshumidificateur ✓ Hotte de cuisinière ✓ Plinthe électrique ✓ Réservoir eau chaude
Type de portes et fenêtres :	✓ Bois ✓ Vinyle
Type de structure :	✓ Ossature de bois ✓ Béton
Type de fondation :	✓ Béton
Détails dignes de mention :	✓ Présence de préart dans la cuisine du sous-sol pouvant contenir de l'amiante
Caractéristique extérieure à souligner (naturelle ou non) :	✓ Non observé

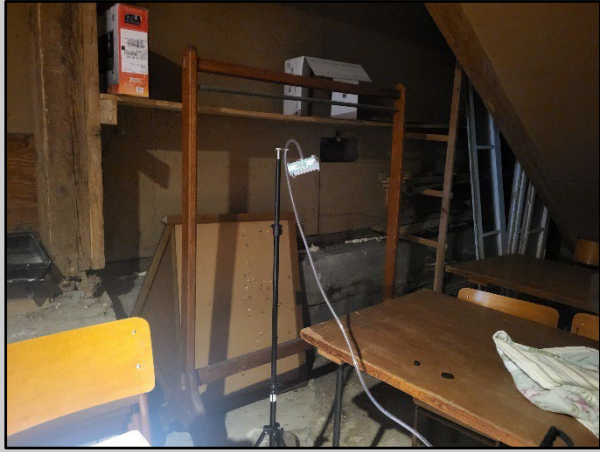
<p>Photo 1 - Prélèvement d'air (échantillon 8-1 (rapport d'analyse LAB'EAU-AIR-SOL #270924AA) effectué dans le rangement du rez-de-chaussée. À noter que dans la pièce adjacente, les fenêtres étaient ouvertes.</p>

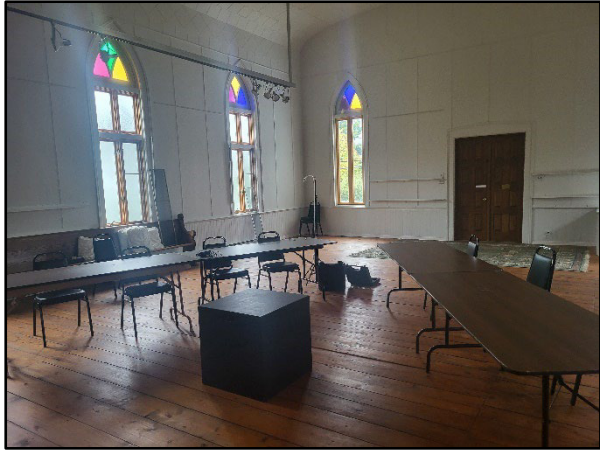
<p>Photo 2 - Prélèvement d'air (échantillon 8-2 (rapport d'analyse LAB'EAU-AIR-SOL #270924AA) effectué à l'étage.</p>
