**CERTIFICAT D'ÉTAT D'IMMEUBLE**  
de la propriété sise au :

**8 rue Maple  
Sutton, Québec  
J0E2K0**

**No. Dossier : 210510-TP01**

Inspection réalisée le 10 mai 2021

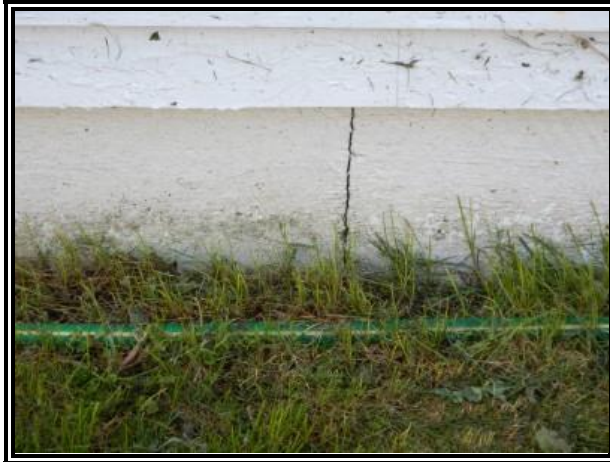
*C-16 : CG 289 façade arrière*

Nous avons noté la présence de fissures sur les murs de fondations en béton coulé. Certaines de ces fissures ont une largeur d'environ 1,5 mm.

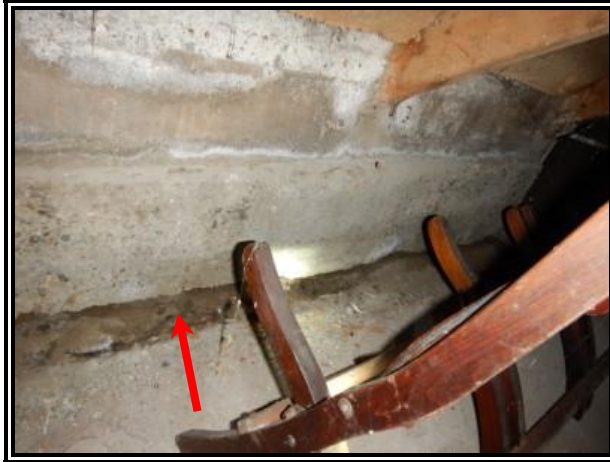
C-36 : CG 424 sous-sol

Dans la section avant, il y a un affaissement marqué dans la dalle du sous-sol à la jonction avec le mur de fondation. Cette déficience est fort probablement causée par un affaissement du remblai sous la dalle.

Une expertise est requise pour connaître la cause de l'affaissement de la dalle et trouver une solution corrective.

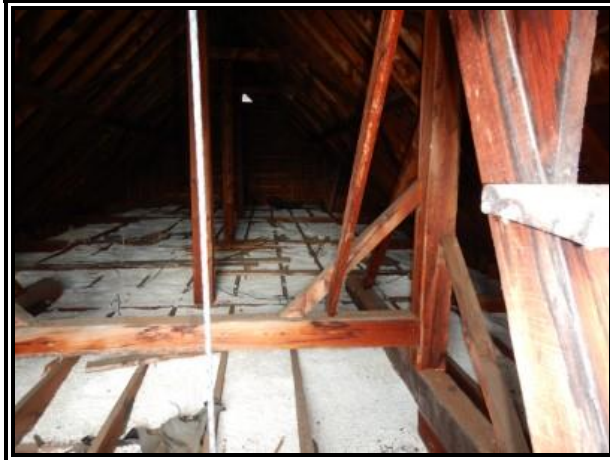
*C-46 : CG 489 toiture*

Nous avons remarqué la présence d'un isolant en vrac fait à base de polystyrène comme isolant dans l'entretoit.

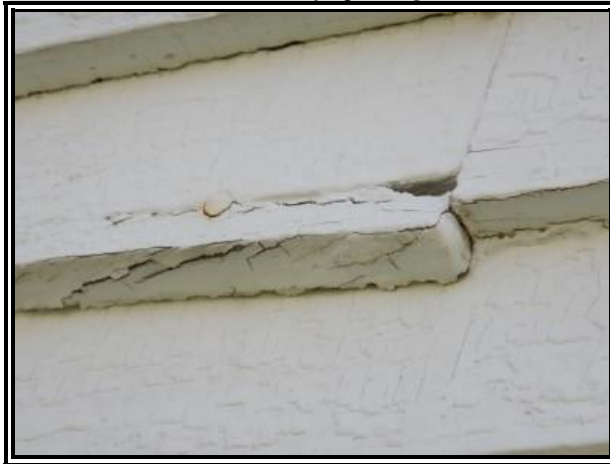
*C-53 : CG 292 façade arrière*

Le revêtement de bois en façade est endommagé à nombreux endroits. Un remplacement des pièces endommagées et abimées est requis afin de limiter les infiltrations d'eau et d'air à l'intérieur du bâtiment.

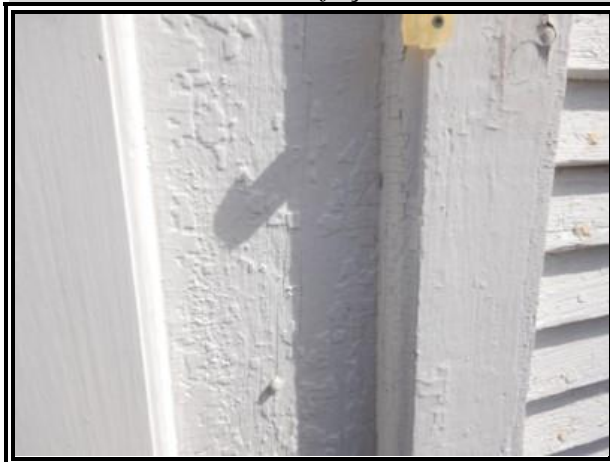
*C-57 : CG 164 façade avant*

La finition du revêtement en bois des façades est endommagée et défraîchie à de très nombreux endroits.

Il est recommandé de toujours peindre les revêtements de bois pour assurer une protection contre l'eau et les rayons ultraviolets du soleil et éviter sa dégradation et son noircissement.

Aussi, afin de prolonger la durée de vie de l'enveloppe du bâtiment, il faudrait considérer le remplacement complet du revêtement de bois.

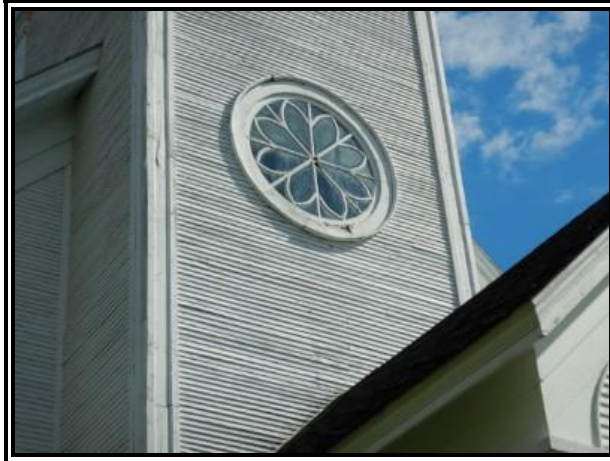
*C-78 : CG 241 façade gauche*

Les revêtements extérieurs en bois sont vétustes et ont atteint la limite de leur durée de vie utile. Le bois est endommagé et a pourri à plusieurs endroits.

Des travaux de remplacement sont requis, lors d'un remplacement privilégiez les matériaux et les motifs traditionnels.

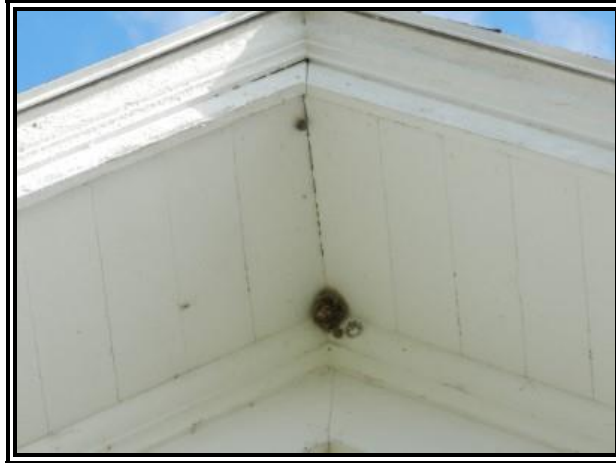
*C-87 : CG 173 façade avant*

Un nid de guêpe a été constaté à la jonction entre deux éléments de bois en façade avant en partie haute. Cette situation constitue un risque sanitaire aux occupants.

Nous recommandons de faire nettoyer l'endroit et d'obturer le vide à l'aide des produits conformes.

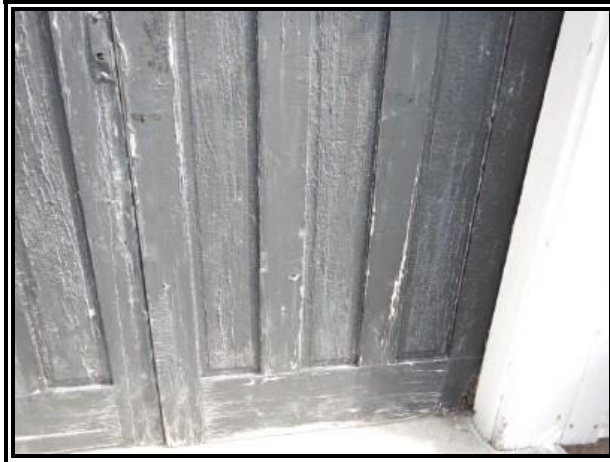
*C-89 : CG 159 façade avant*

Les portes en bois sont vétustes et ont atteint la limite de leur durée de vie utile. Le bois s'est fissuré et a pourri à plusieurs endroits.

Les portes doivent faire l'objet de remplacement.

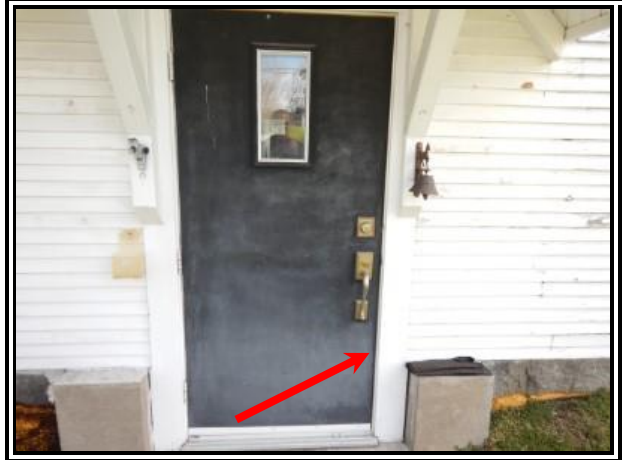
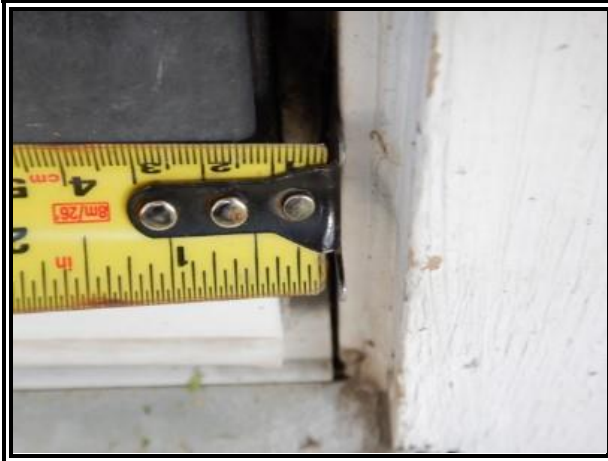
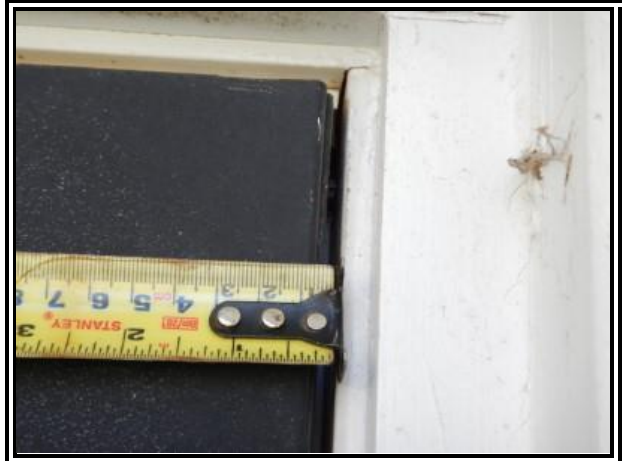
Nous avons noté que la porte extérieure en façade gauche n'était pas en contact avec les coupe-froid en position fermée. Cette déficience rend le bâtiment plus énergivore en permettant les infiltrations ou les exfiltrations d'air. Des ajustements doivent être effectués afin d'économiser sur les frais de chauffage et de climatisation.

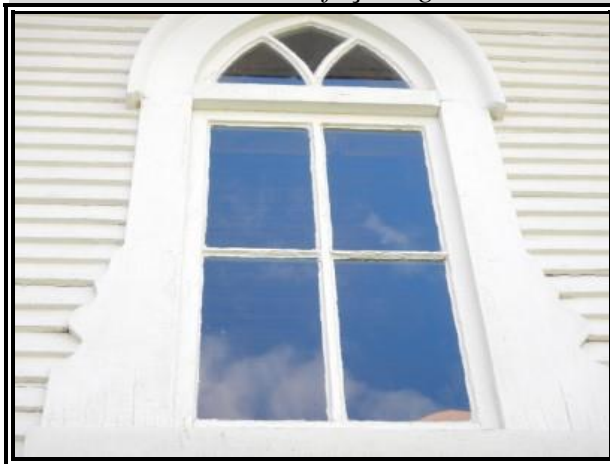
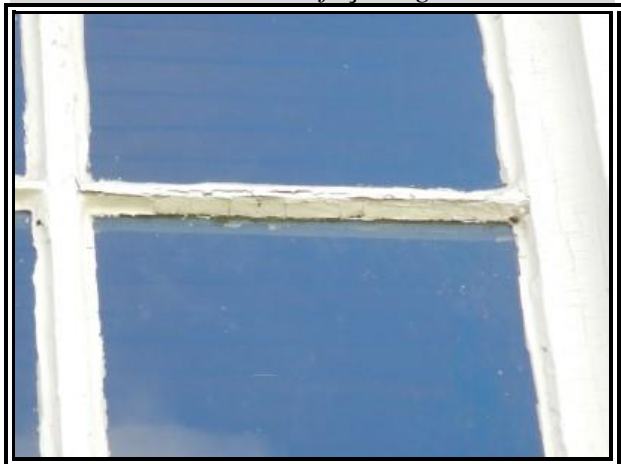
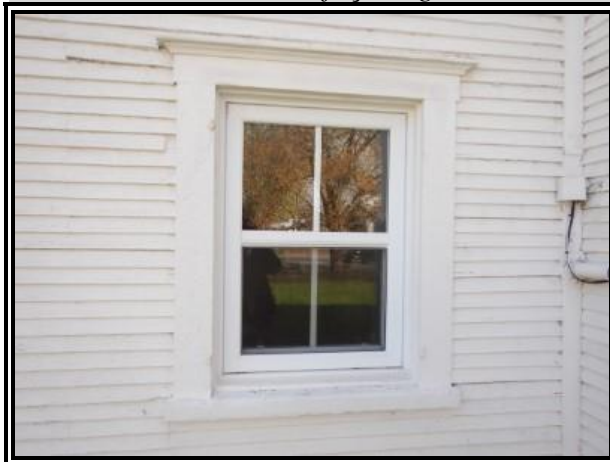
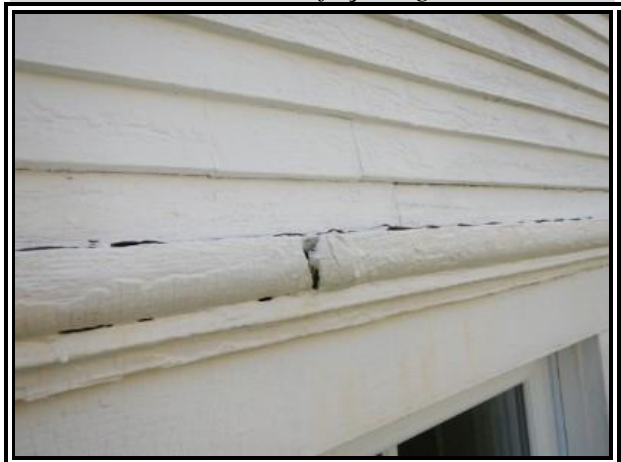
Certaines fenêtres sont vétustes et ont atteint la limite de leur durée de vie utile. Le bois s'est fissuré et a pourri à plusieurs endroits. Le mastic qui assure l'étanchéité entre les carreaux de vitrage doit faire l'objet d'une restauration.

Ultimement, les fenêtres doivent faire l'objet de remplacement.

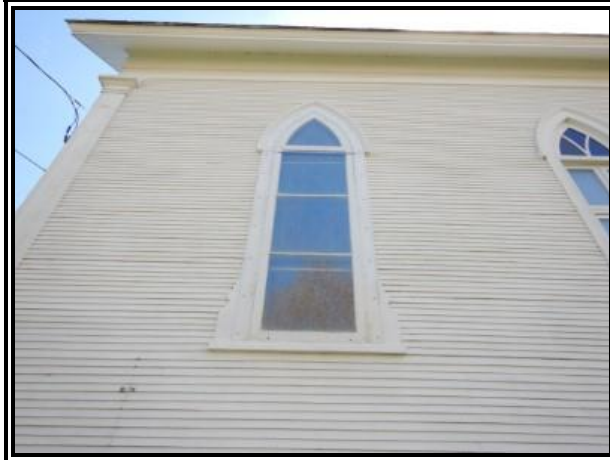
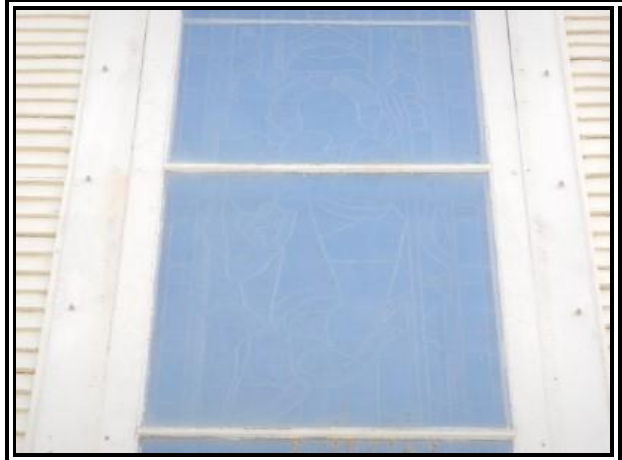
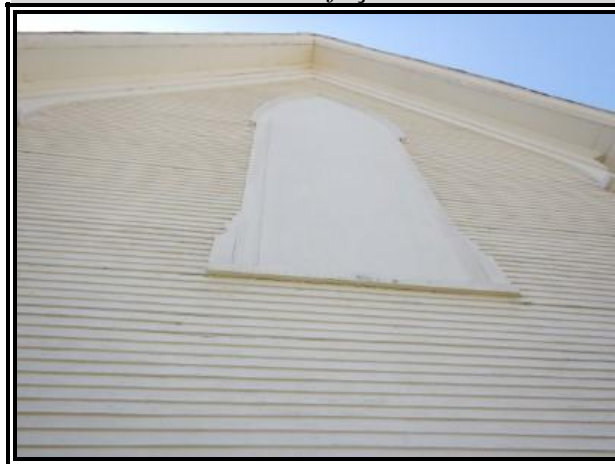
Certaines ouvertures de fenêtres ont été condamnées en façade gauche et arrière, probablement pour protéger les vitraux.

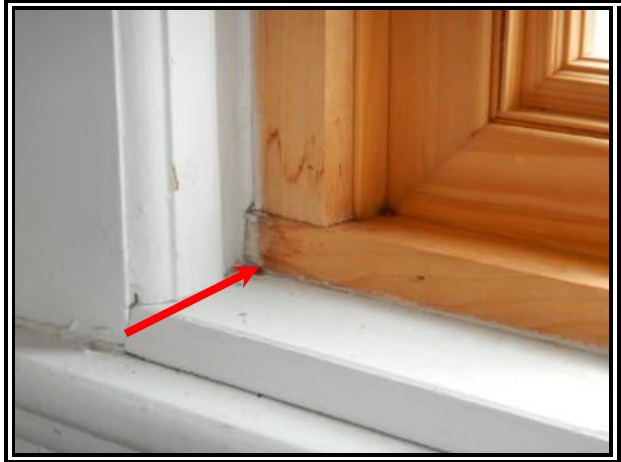
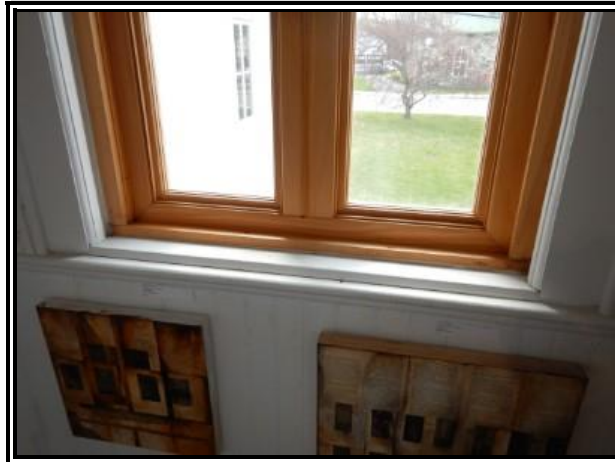
Nous avons noté des cernes dans le côté intérieur du cadre de la fenêtre située en façade avant coin gauche.

Des infiltrations d'eau ont lieu ou ont eu lieu et doivent être enrayées pour éviter la progression des dommages dans les ouvrages de béton. Les cernes devront ensuite être nettoyés pour faciliter la surveillance des zones à risque d'infiltration.

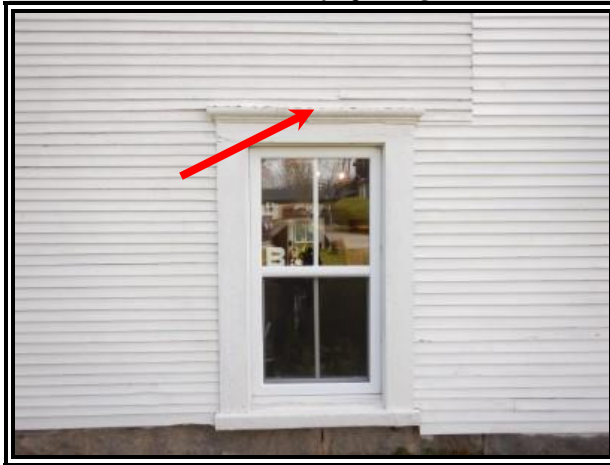
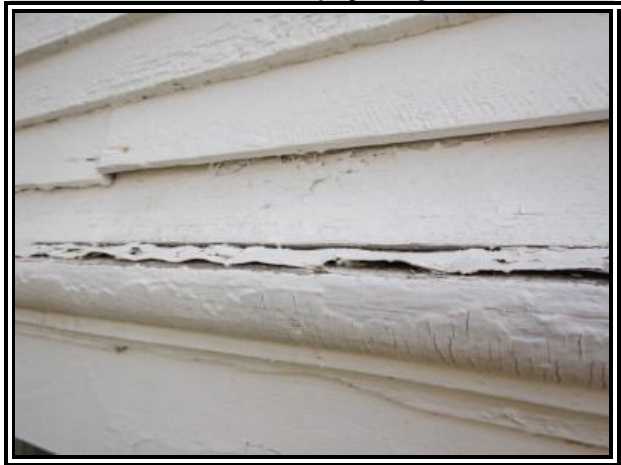
Le solin situé à la jonction entre le revêtement en bois et la fenêtre à gauche de la porte en façade gauche est vétuste et permet des infiltrations d'eau dans l'enveloppe, ce qui entraînera des dommages aux matériaux à l'intérieur de la paroi. De plus, les infiltrations d'eau peuvent entraîner des conditions propices à la prolifération de moisissures qui représentent un danger pour la santé des occupants.

Nous recommandons un remplacement de cette composante.

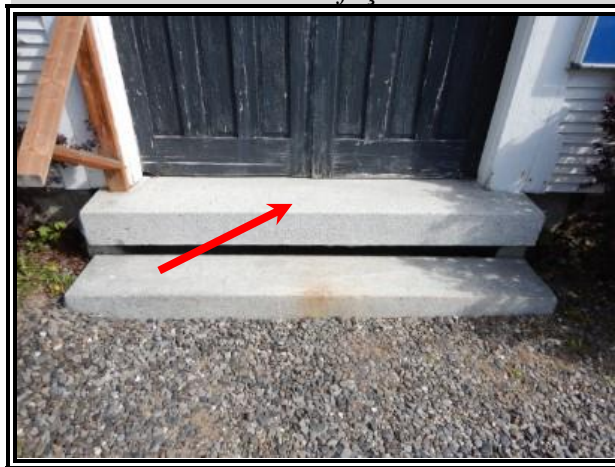
La porte d'entrée en façade avant s'ouvre directement sur des marches d'escalier, ce qui pourrait causer des chutes. De plus, la hauteur des contremarches n'est pas uniforme et il manque une main courante du côté droit de la porte.

Des travaux correctifs sont requis pour assurer la sécurité des personnes et se conformer au code de construction du Québec.

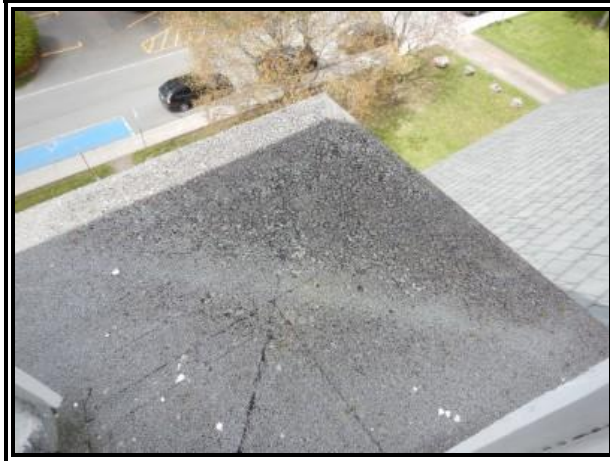
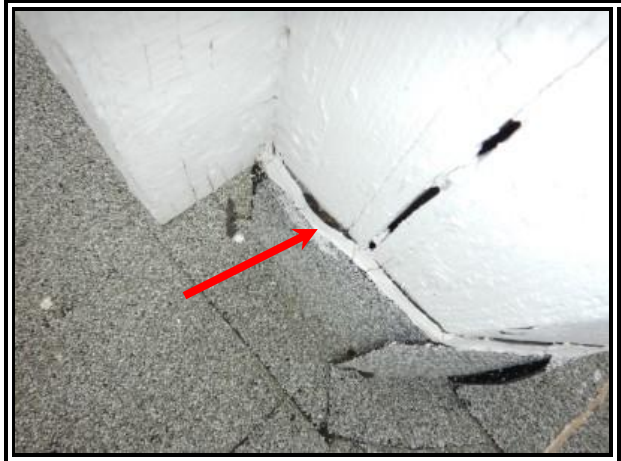
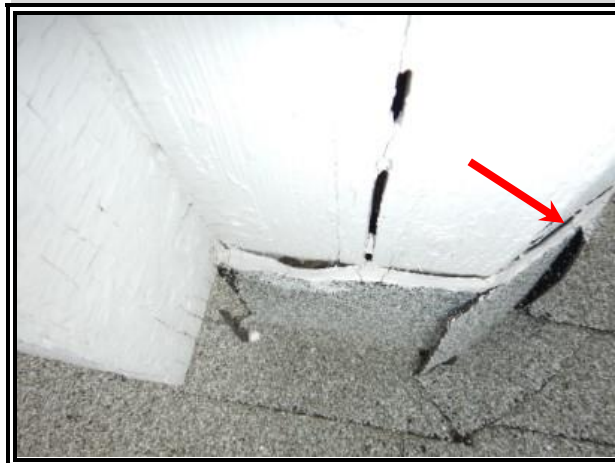
Dans les remontées où il y a des colonnes qui supportent le clocher, La membrane est décollée laissant le champ libre aux infiltrations d'eau.

Des travaux correctifs ou de remplacement sont nécessaires pour assurer l'étanchéité de l'enveloppe horizontale du bâtiment.

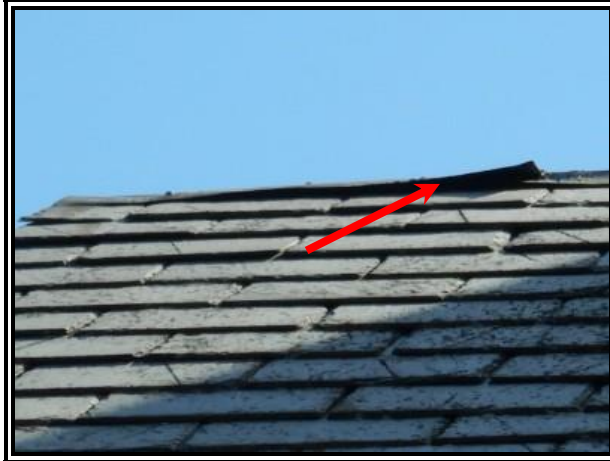
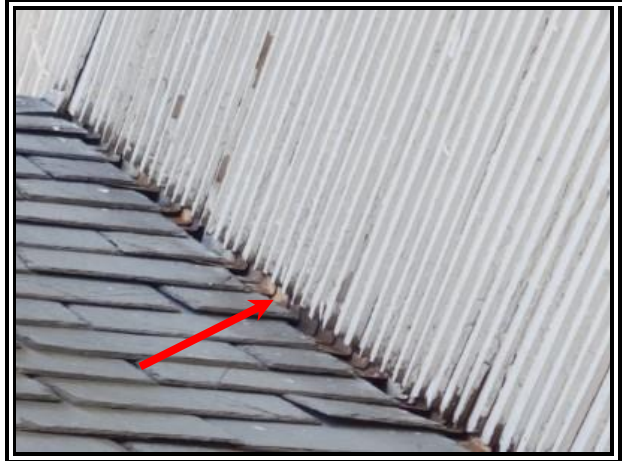
Les solins de faîte installé sur revêtement de toiture en ardoise du bâtiment principal sont endommagés et décollés par endroits, ce qui peut causer des infiltrations d'eau à l'intérieur. Les matériaux endommagés doivent être remplacés.

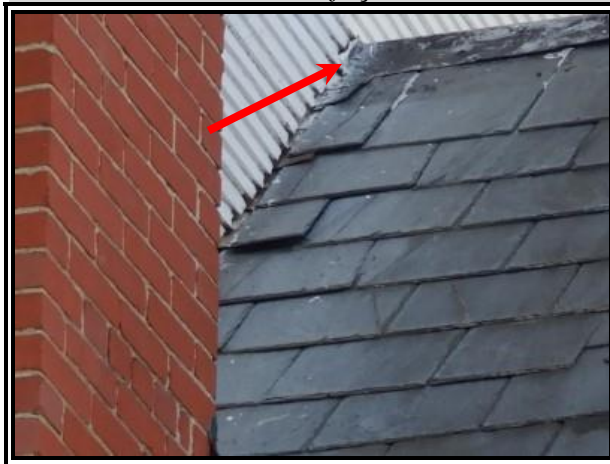
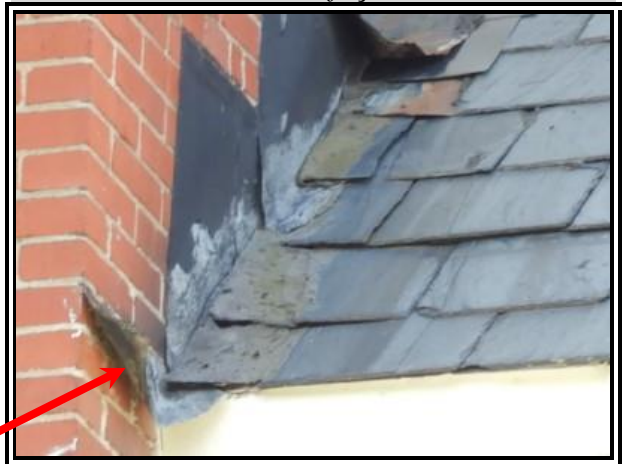
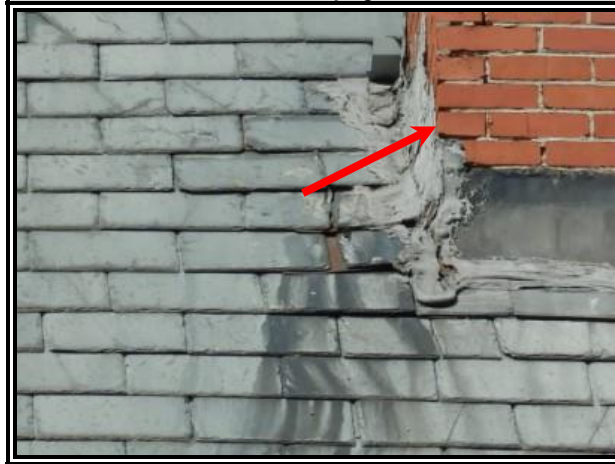
Certains solins sont vétustes et ont atteint la fin de la durée de vie utile et doivent être remplacés. L'état actuel favorise les infiltrations d'eau à l'intérieur.

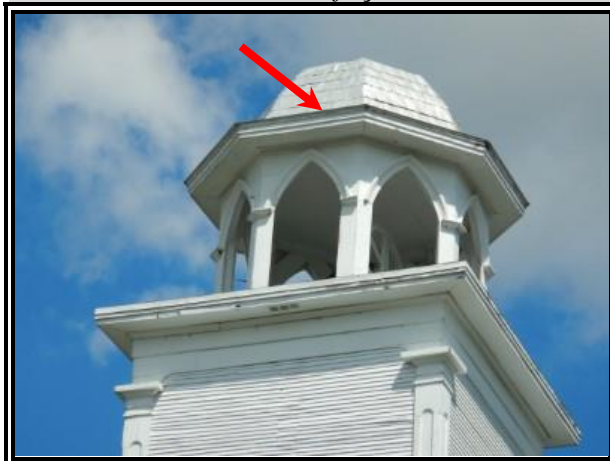
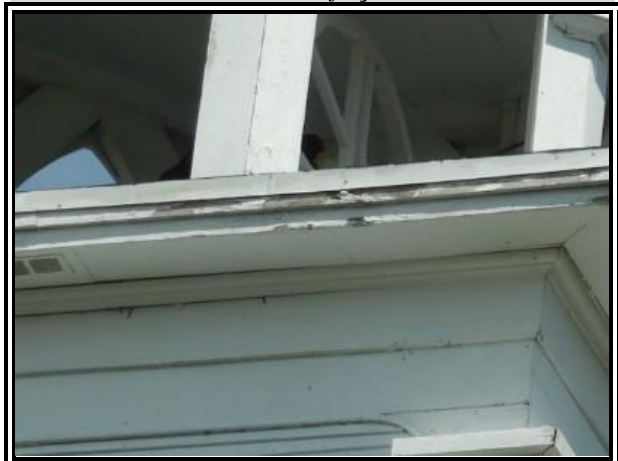
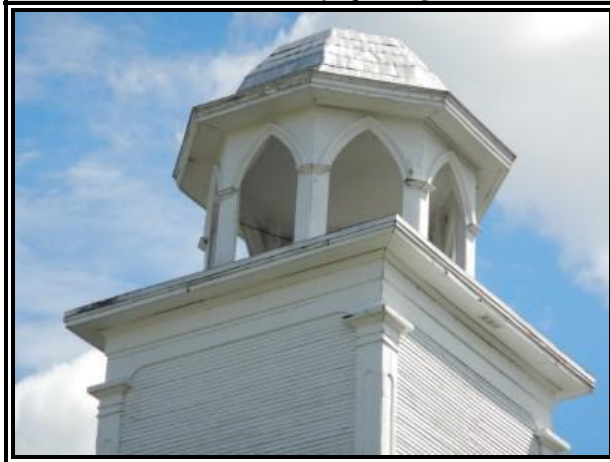
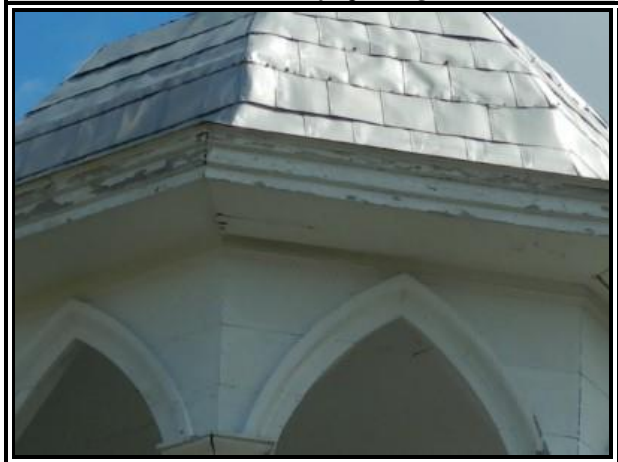
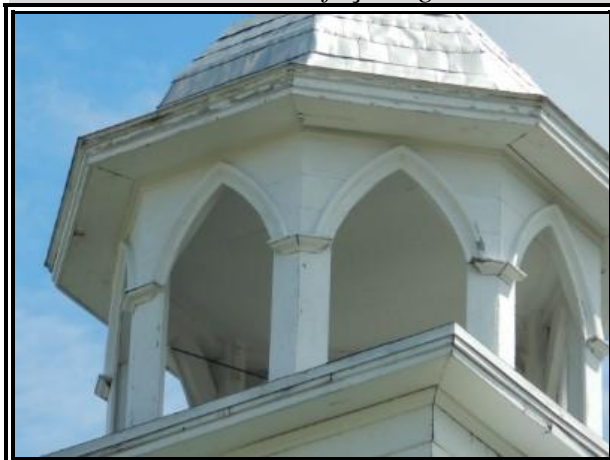
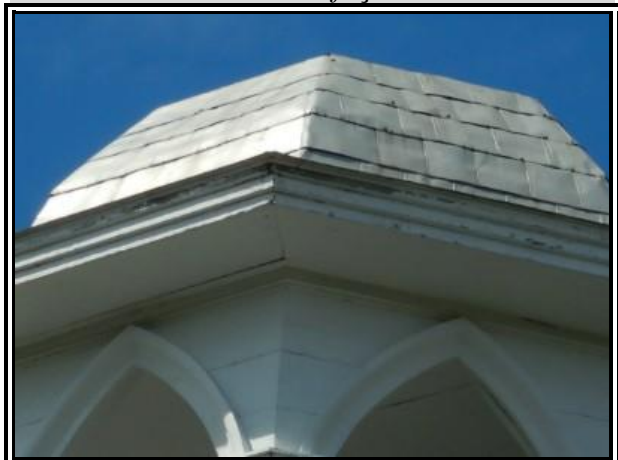
La finition des éléments en bois de l'avant toit pyramidal est endommagée et défraîchie. C'est à peindre pour protéger le bois contre les rayons de soleil et pour éviter qu'il ne se dégrade encore plus.

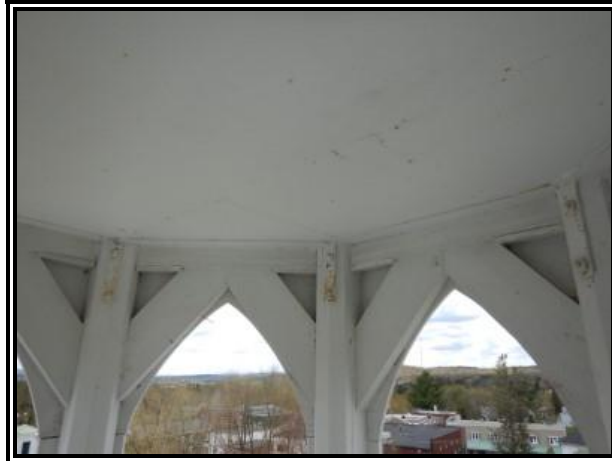
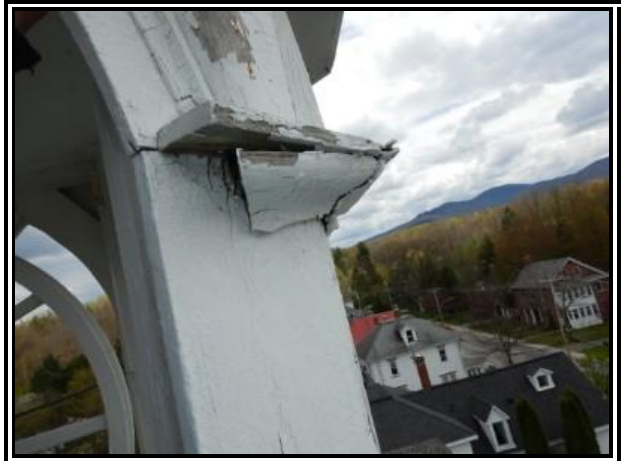
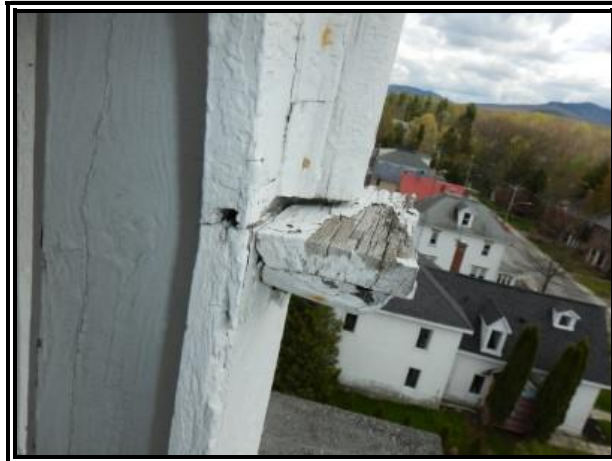
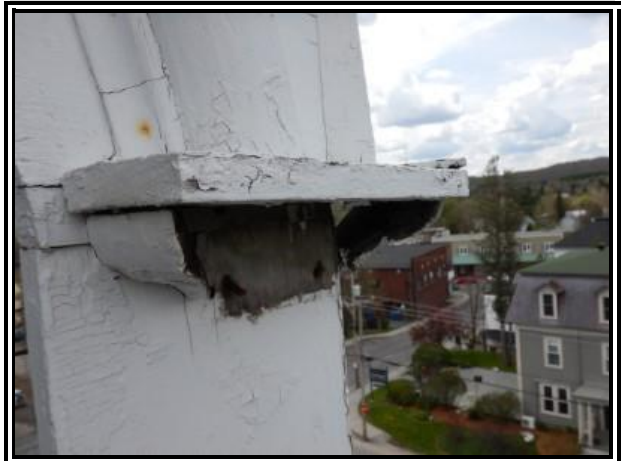
Les revêtements en bois du toit pyramidal sont endommagés par endroits. C'est à remplacer.

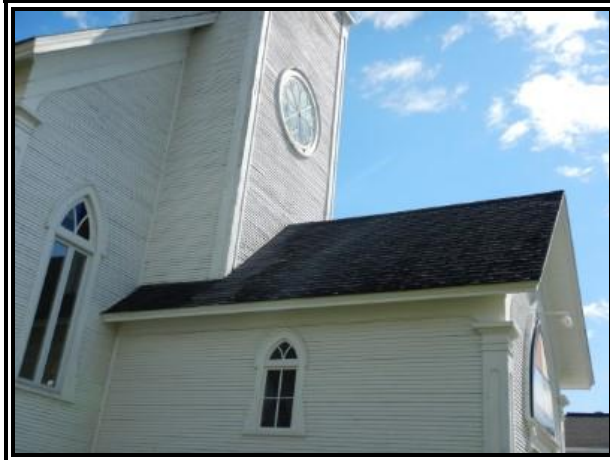
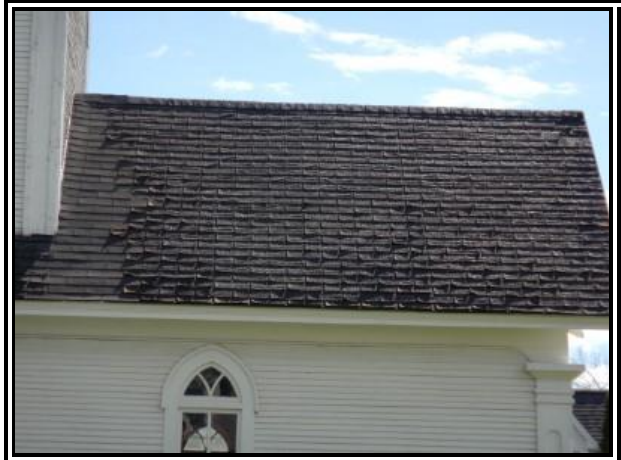
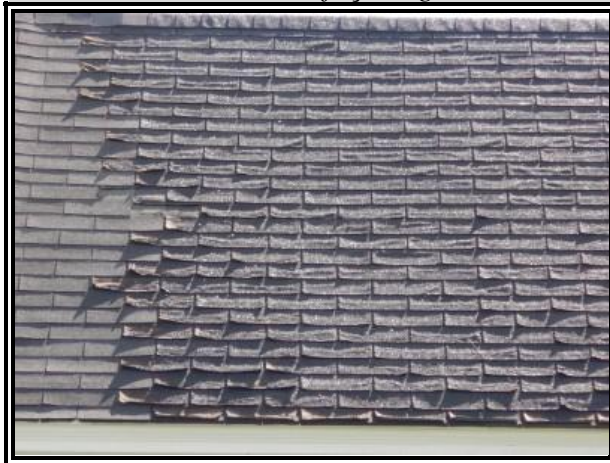
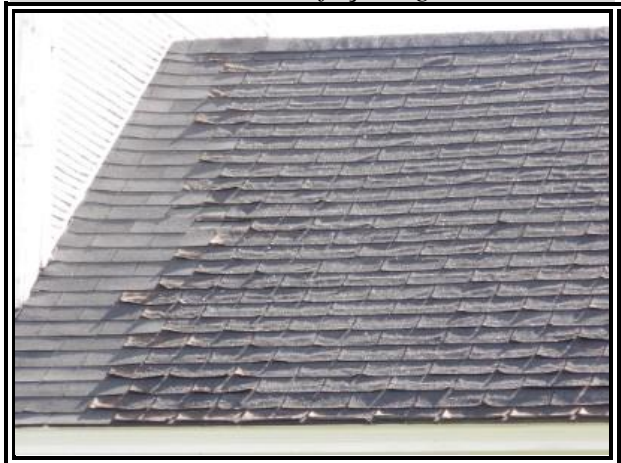
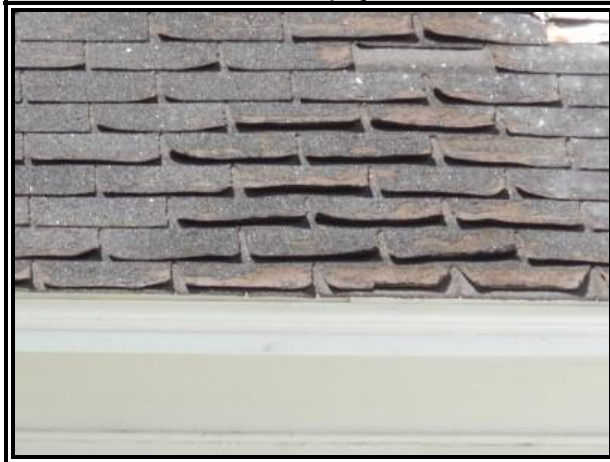
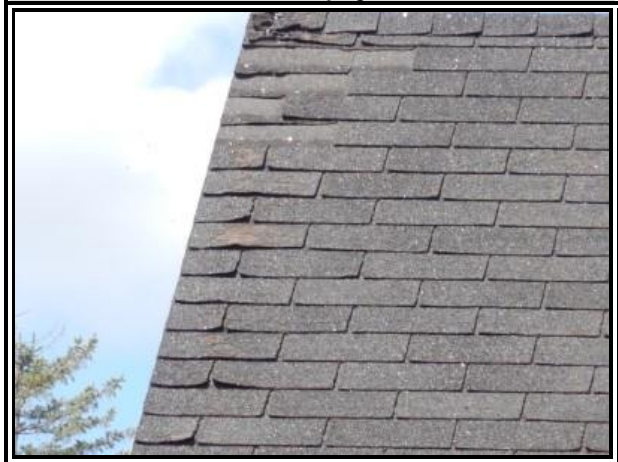
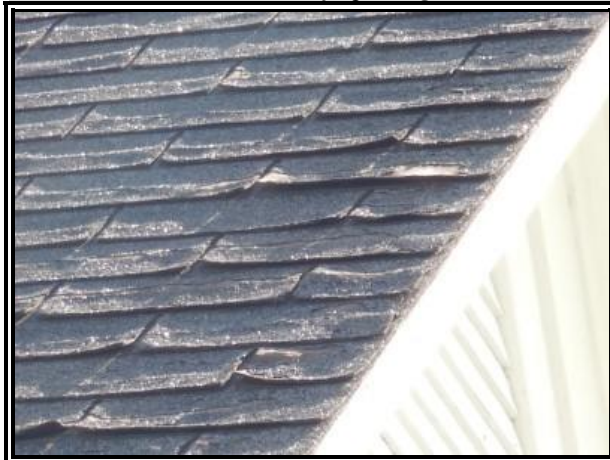
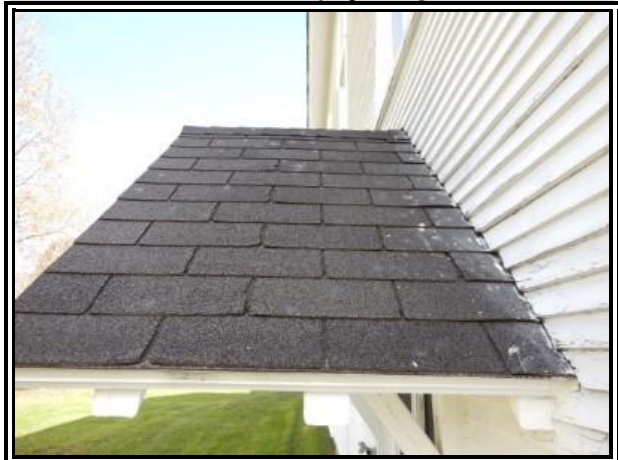
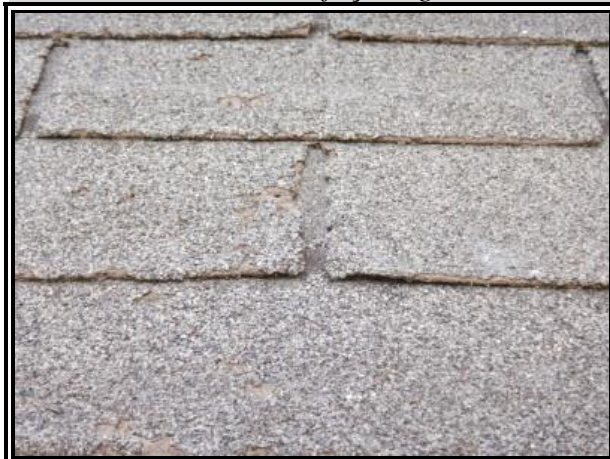
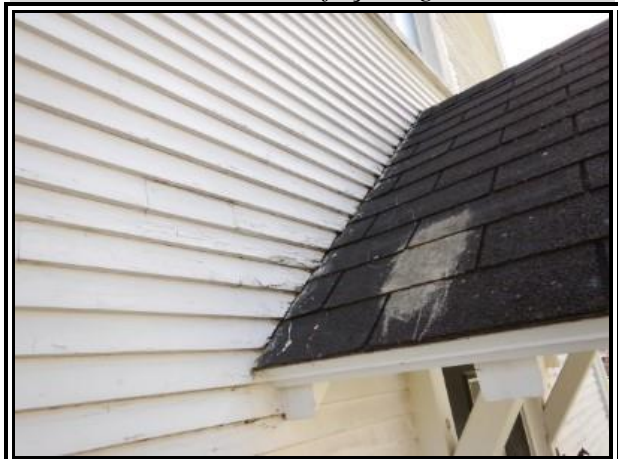
Avec le temps, le toit perd de son étanchéité ce qui favorisera l'apparition de moisissure avec l'humidité. De plus, les bardeaux détachés peuvent s'envoler sous l'effet des grands vents.

Nous recommandons de procéder le plus rapidement possible au remplacement du revêtement de toiture sur les 2 pans de la toiture donnant dans le hall d'entrée ainsi que sur la marquise qui donne au-dessus de la porte de la façade latérale gauche.

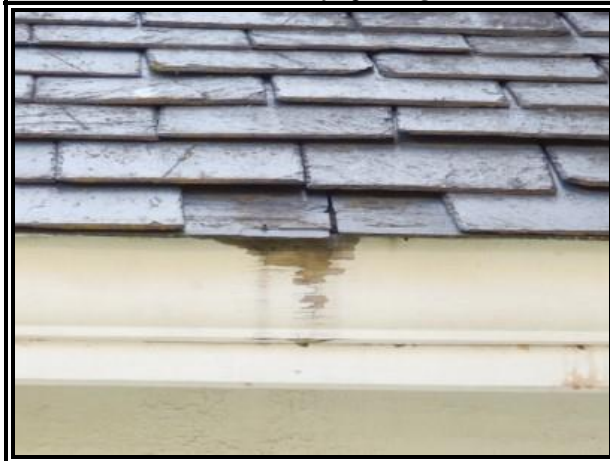
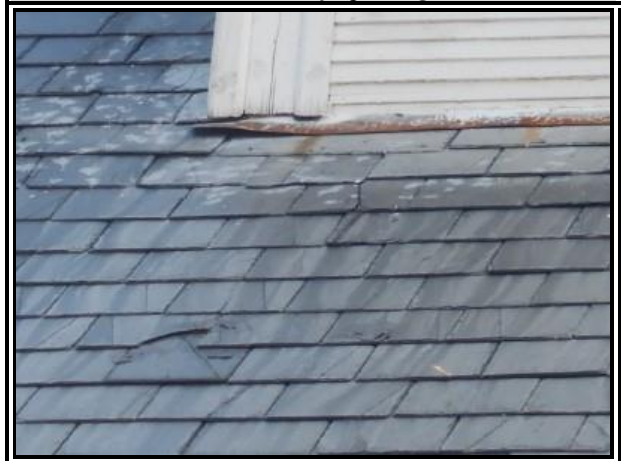
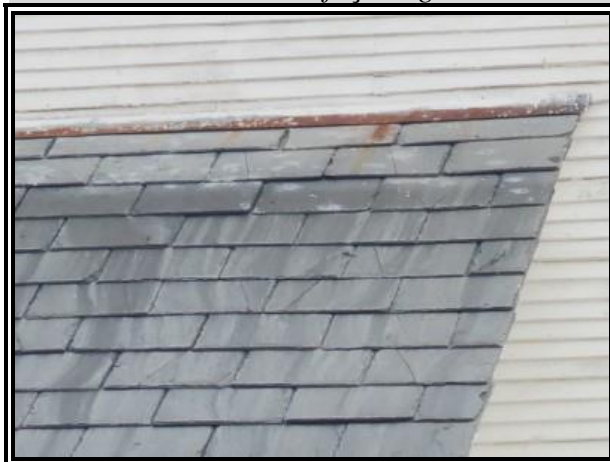
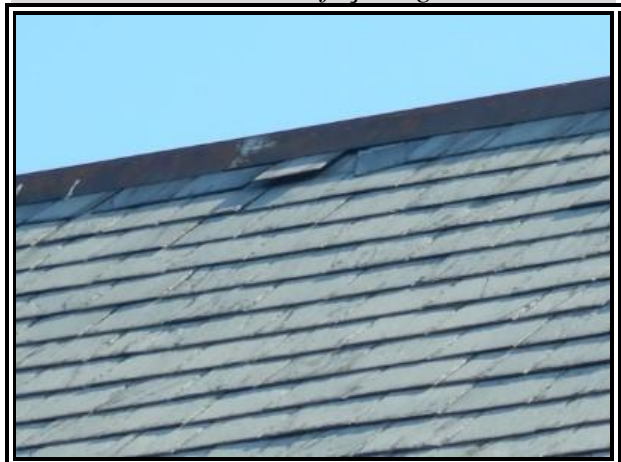
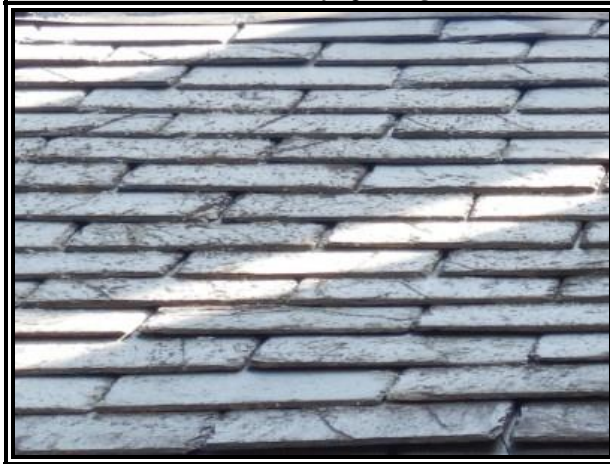
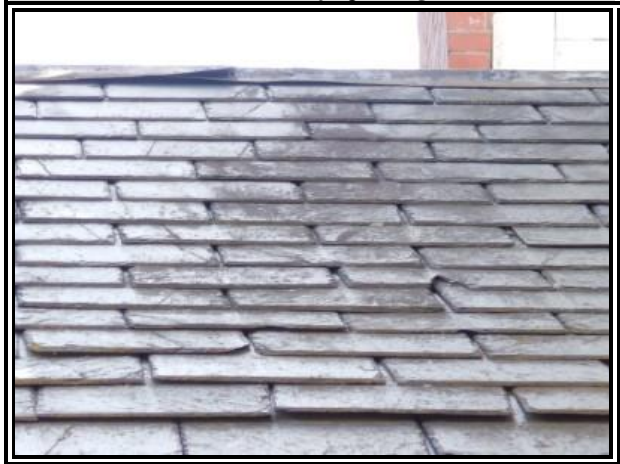
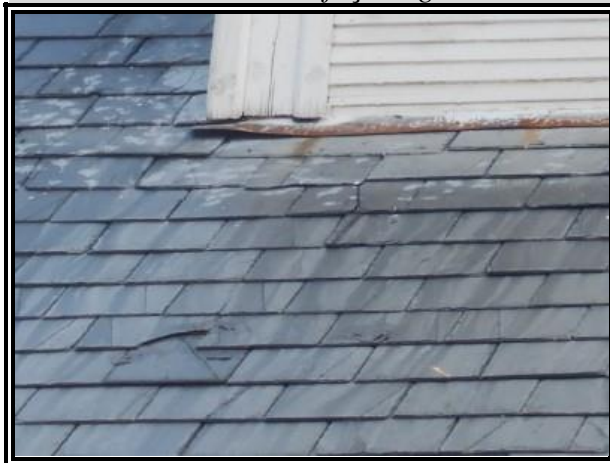
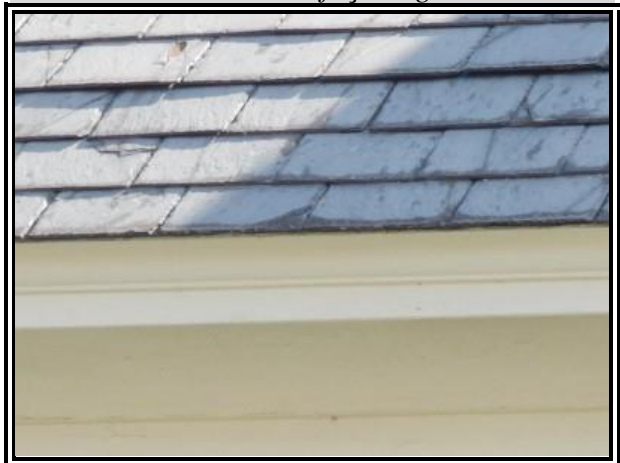
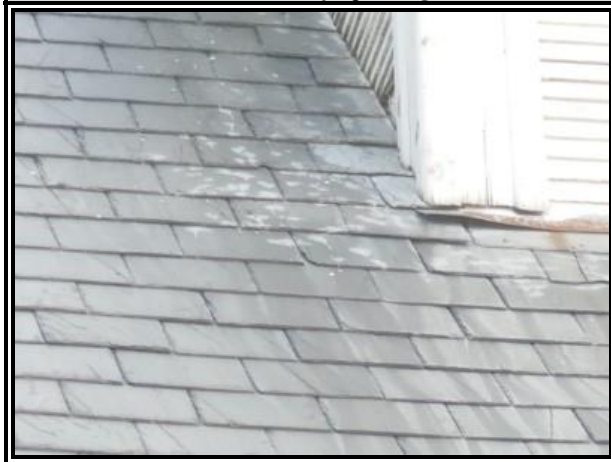
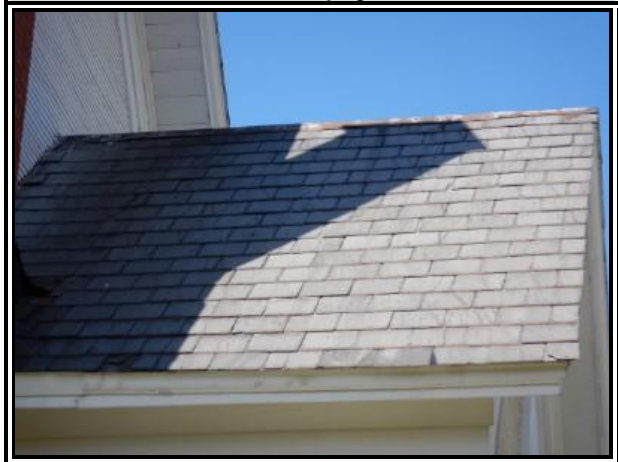
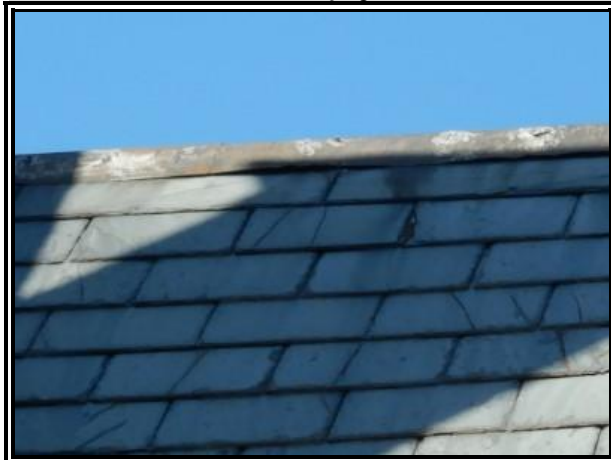
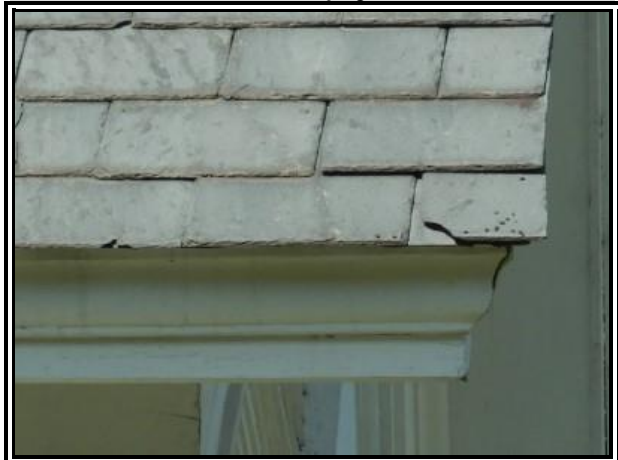
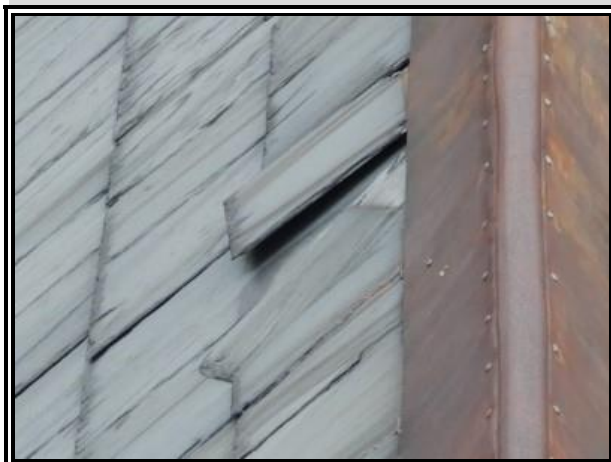
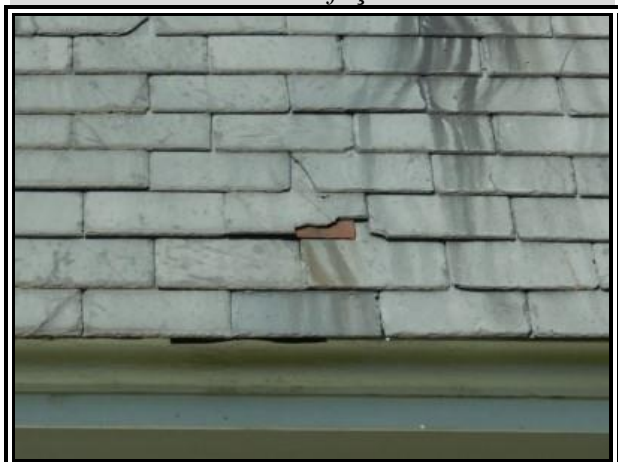
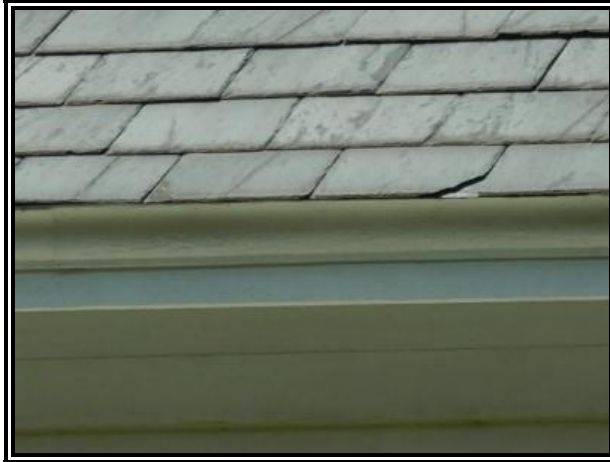
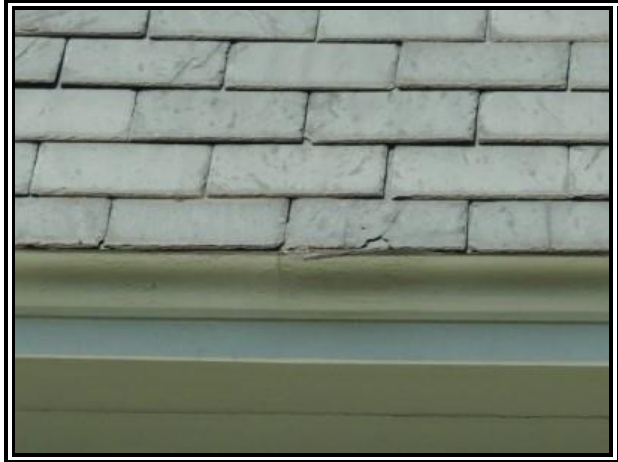
Sur le bâtiment principal, des tuiles d'ardoise sont manquantes par endroits ou encore se sont envolées sous les charges de vent.

Des travaux correctifs sont requis pour protéger la structure du toit contre les infiltrations d'eau.

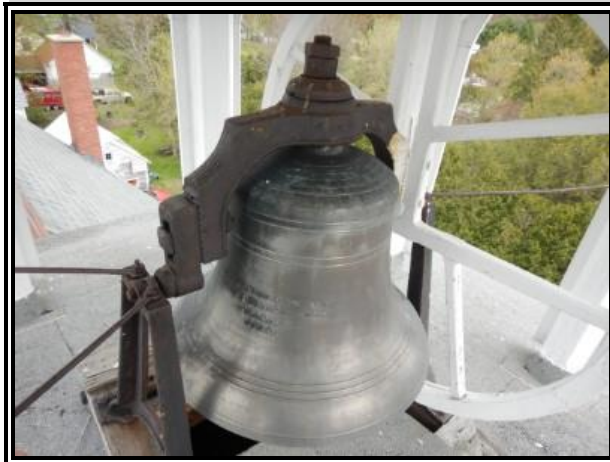
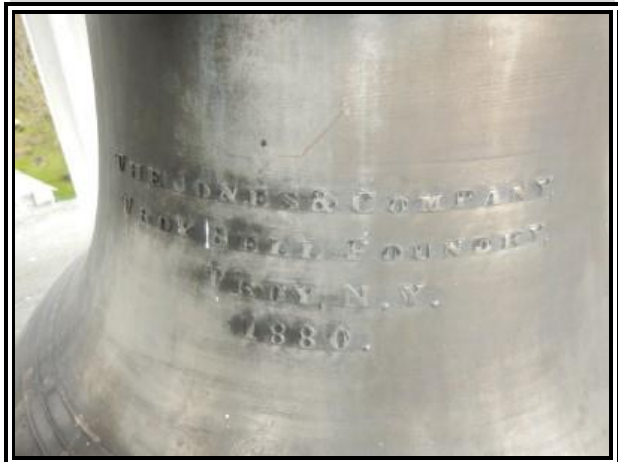
Il y a présence d'une cloche tout en haut du clocher dont la structure d'acier repose sur du bois. Nous recommandons une inspection permanente de cette composante afin de s'assurer de la sécurité de l'installation.

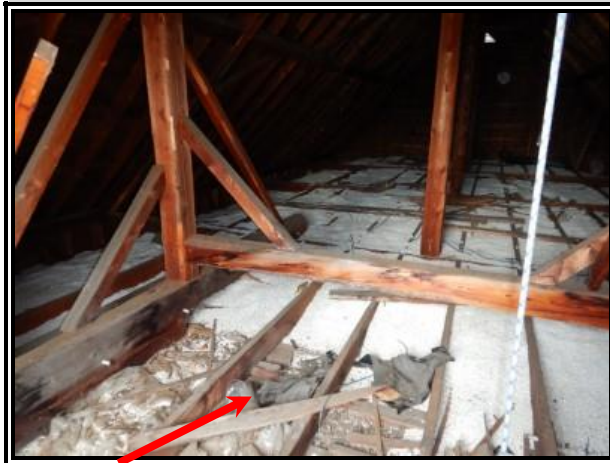
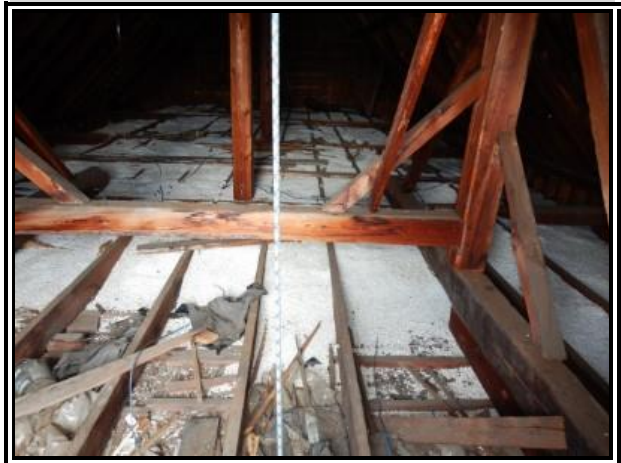
Les matériaux isolants de l'entretoit sont absents par endroits, ce qui permet à la chaleur des espaces intérieur de monter dans l'entretoit et peut entraîner des problèmes de condensation. De plus cela contribue à des excès de perte de chaleur qui causent des coûts de chauffage élevés ainsi que de l'inconfort pour les occupants.

L'isolant doit être ajouté aux endroits où il est manquant ou appliqué en quantité suffisante.

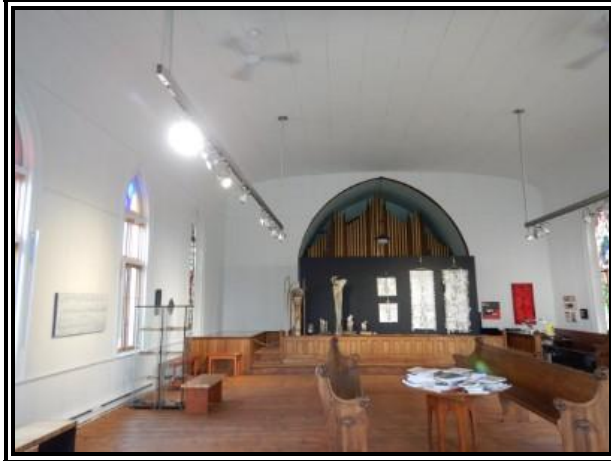
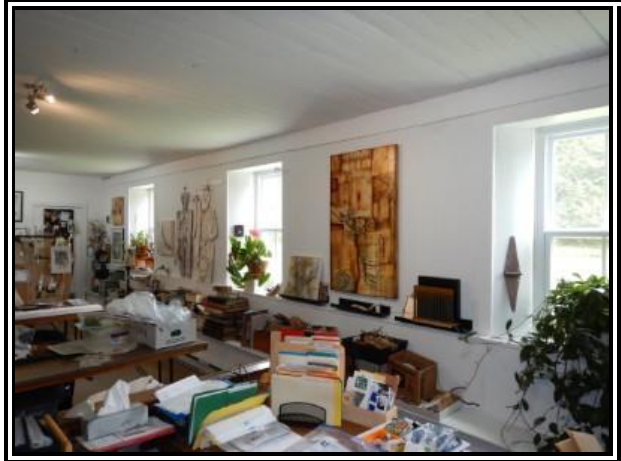
Des objets et de la marchandise se trouvaient au rez-de-chaussée et au sous-sol. Notre inspection visuelle a donc été limitée.
