**CERTIFICAT D'ÉTAT D'IMMEUBLE**  
de la propriété sise au :

**8 rue Maple  
Sutton, Québec  
J0E2K0**

**No. Dossier : 210510-TP01**

Inspection réalisée le 10 mai 2021

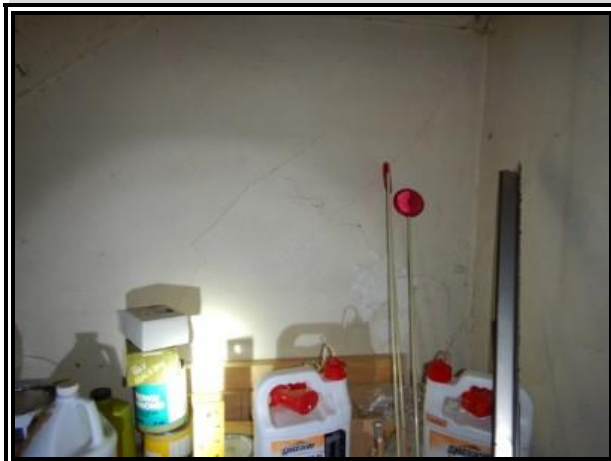
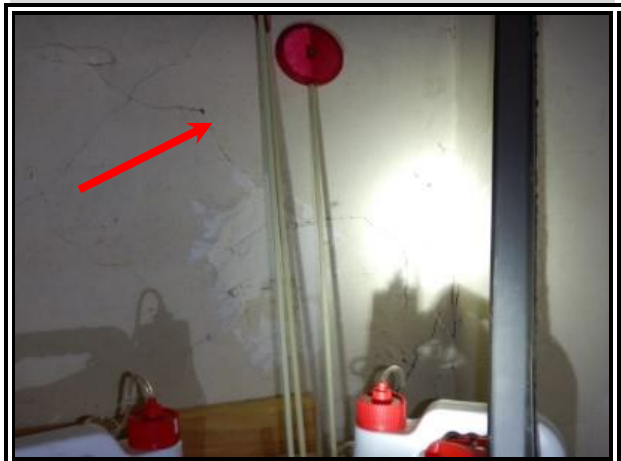
Nous avons remarqué quelques fissures dans le gypse des murs du sous-sol. Nous recommandons de réparer en démantelant le plâtre qui se fissure. Il faudra ensuite installer un nouveau de gypse puis ragréer.

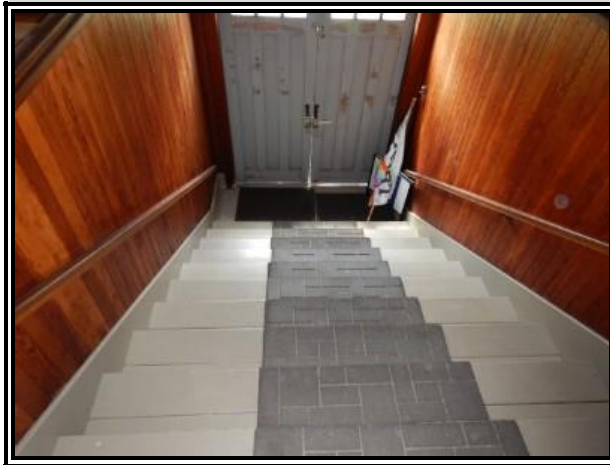
*C-170 : CG 378 rez-de-chaussée*

L'escalier d'entrée en façade avant est muni des tapis anti dérapant qui devraient être en 2 rangées installés près des murs pour assurer la sécurité des personnes.

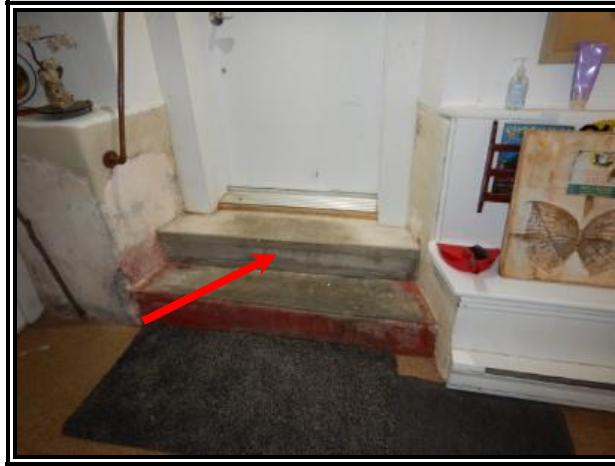
*C-172 : CG 414 sous-sol*

Une porte d'accès au sous-sol avant s'ouvre directement sur des marches d'escalier, ce qui pourrait causer des chutes.

Des travaux correctifs sont requis pour assurer la sécurité des personnes et se conformer au code de construction du Québec.

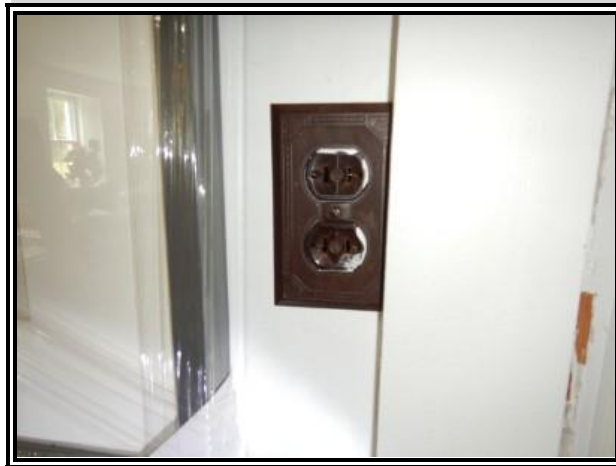
*C-184 : CG 437 sous-sol*

Aussi, nous avons observé qu'il y avait très peu de prises de courant dans le bâtiment.

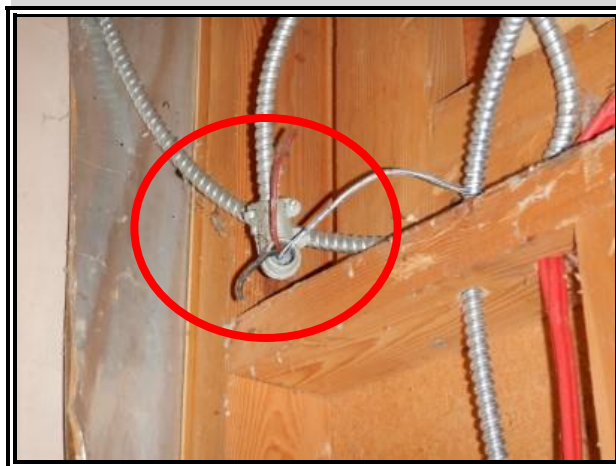
*C-185 : CG 442 sous-sol*

Nous avons localisé des fils exposés. Cette condition pourrait conduire à des incidents ou des dysfonctionnements. Ces fils doivent être installés de façon conforme. La situation doit être corrigée rapidement.

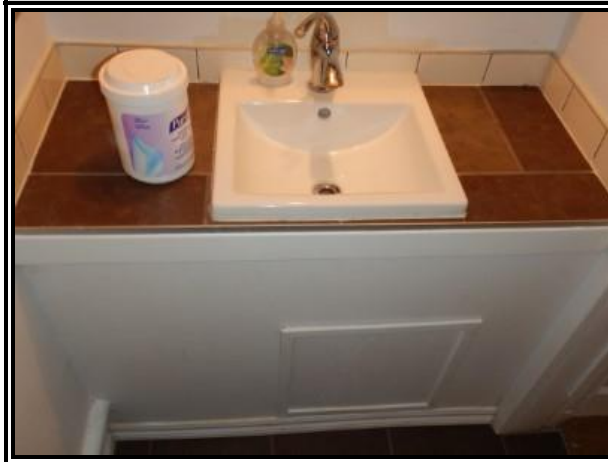
*C-196 : CG 457 sous-sol*

Nous avons constaté que des travaux d'isolation ont eu lieu sous le lavabo de la salle de bain du sous-sol. Il est possible que ces travaux aient été réalisés suite à des épisodes de gel de tuyaux. Apporter une surveillance sur cette composante particulièrement en période hivernale.

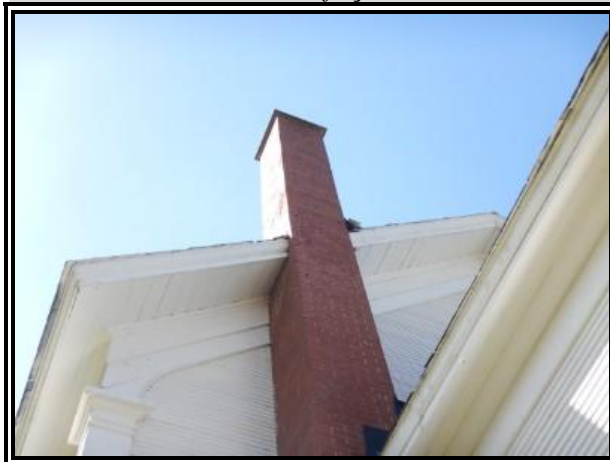
*C-199 : CG 298 façade arrière*

Les joints de mortier de la cheminée sont détériorés et évidés par endroits. Le mortier, entre les éléments de maçonnerie, sur les façades, est sensible aux infiltrations d'eau et, lors des cycles de gel et de dégel, celui-ci se désagrège avec le temps.

Les joints ouverts laissent le champ libre aux infiltrations d'eau et d'air ce qui accélère la dégradation du revêtement des murs.

Les joints de mortier dégradés devront être évidés et rejointoyés.

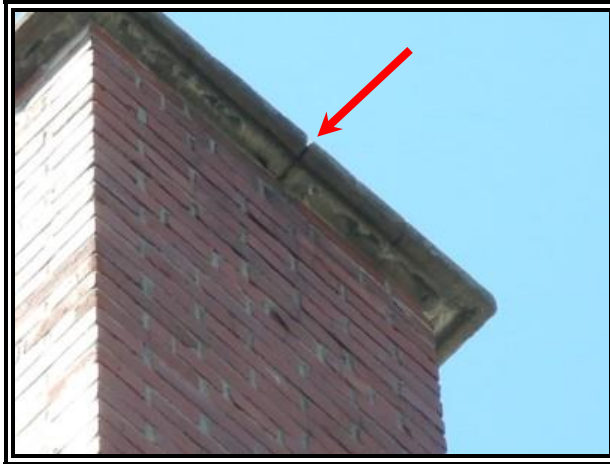
*C-205 : CG 300 façade arrière*

Nous avons localisé des briques endommagées et éclatés au niveau de la cheminée. Les briques endommagées sont plus vulnérables aux infiltrations d'eau et les dégradations risquent de s'aggraver avec l'effet du gel et du dégel.

Nous recommandons le remplacement des briques endommagées. D'autre part, l'application d'un imperméabilisant à maçonnerie pourrait prolonger la durée de vie du parement.
