# RAPPORT D'INSPECTION

## MISE À JOUR DE L'INSPECTION DU 10 MAI 2021

**8 RUE MAPLE  
SUTTON, QUÉBEC  
J0E2K0**

210510-TP01

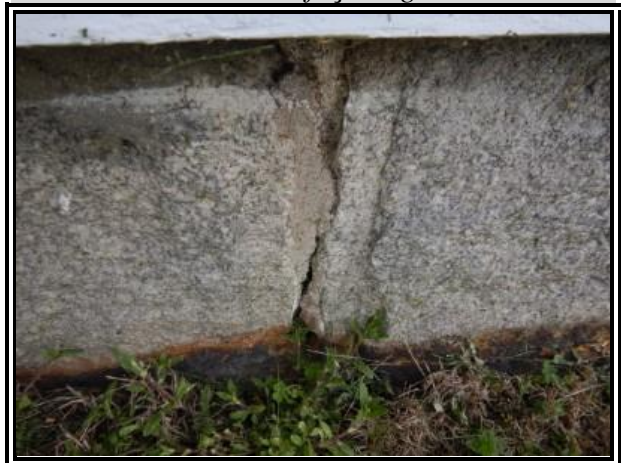
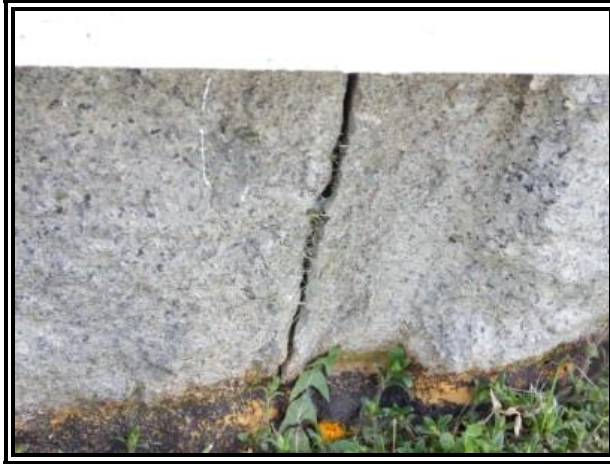
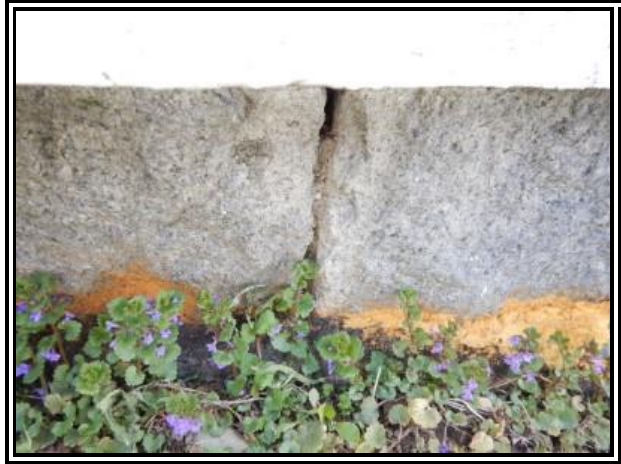
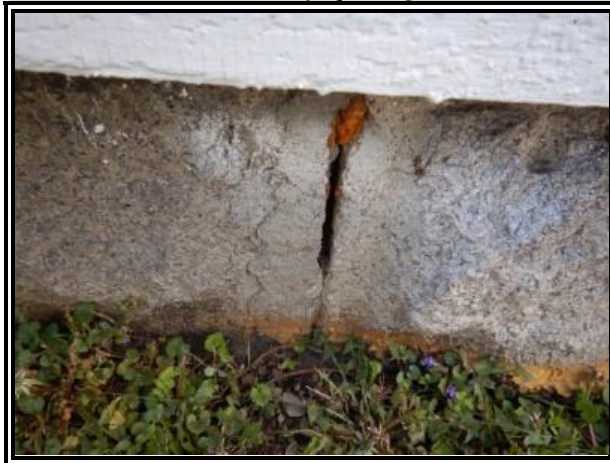
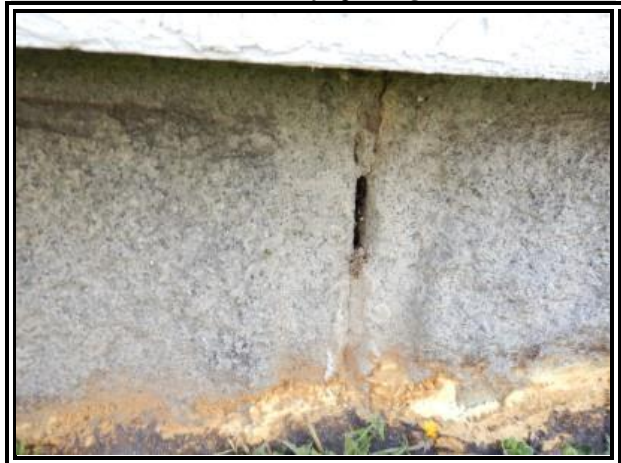
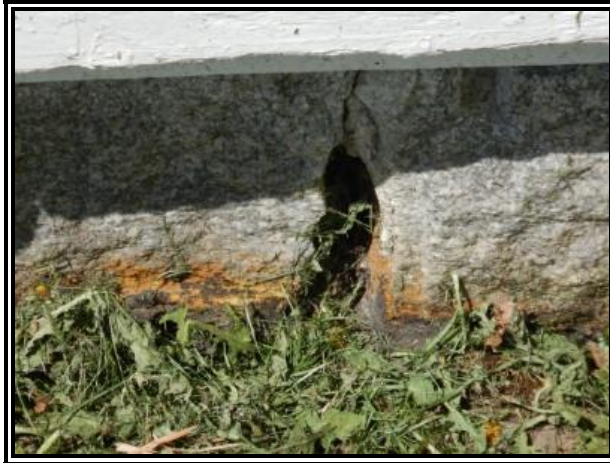
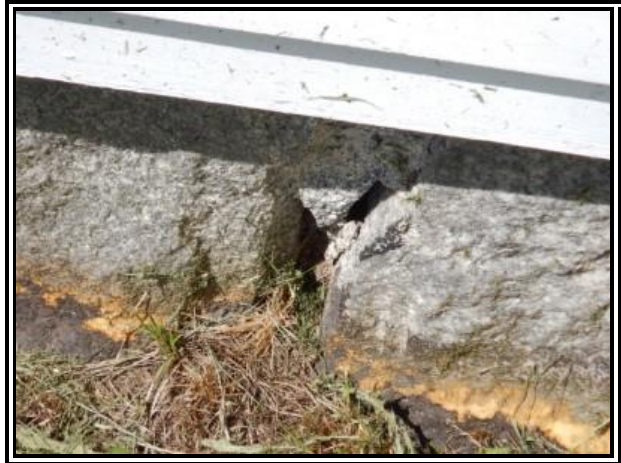
C-6 : CG 205 façade gauche

*C-7 : CG 250 façade gauche*

*C-8 : CG 255 façade gauche*

*C-9 : CG 258 façade gauche*

*C-10 : CG 257 façade gauche*

*C-11 : CG 359 façade droite*

*C-12 : CG 360 façade droite*

Les joints de mortier dégradés devront être évidés et rejointoyés.

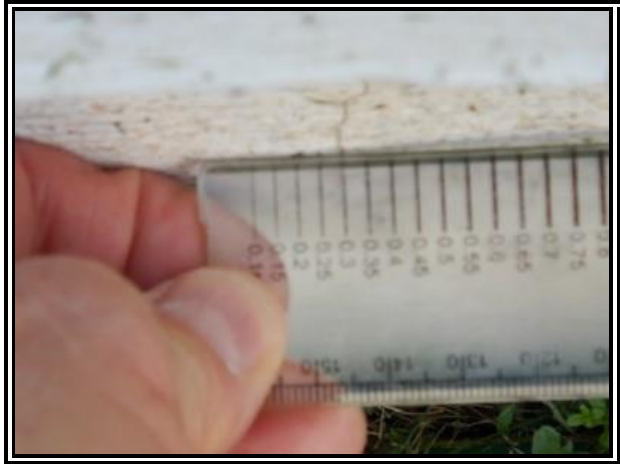
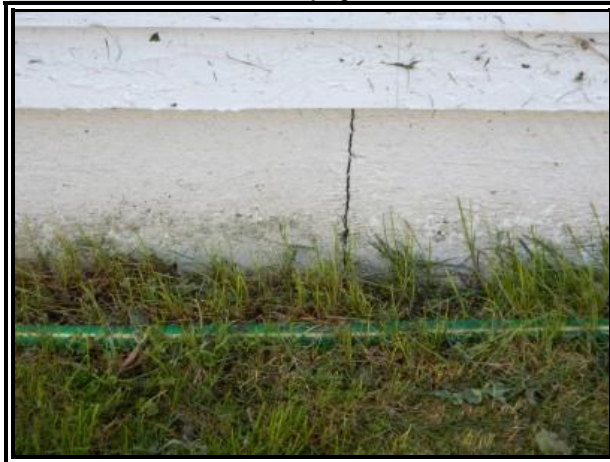
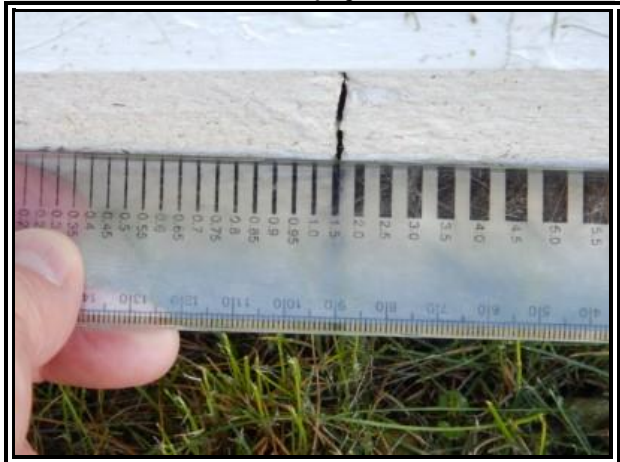
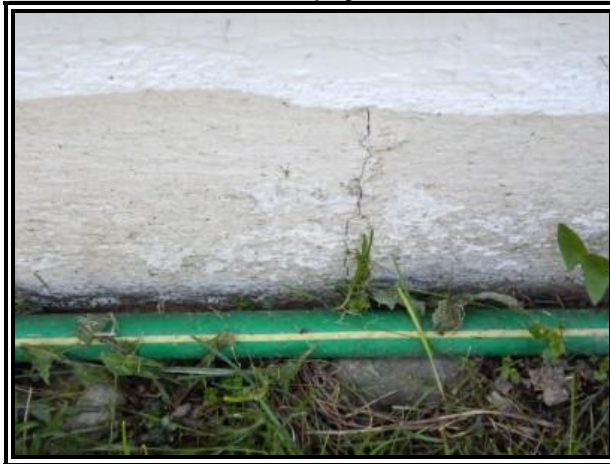
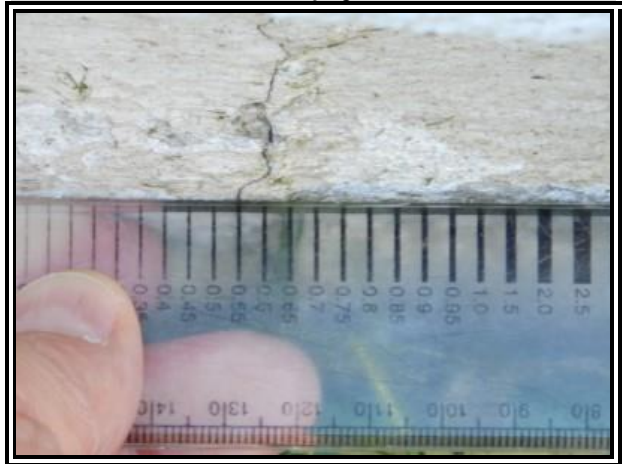
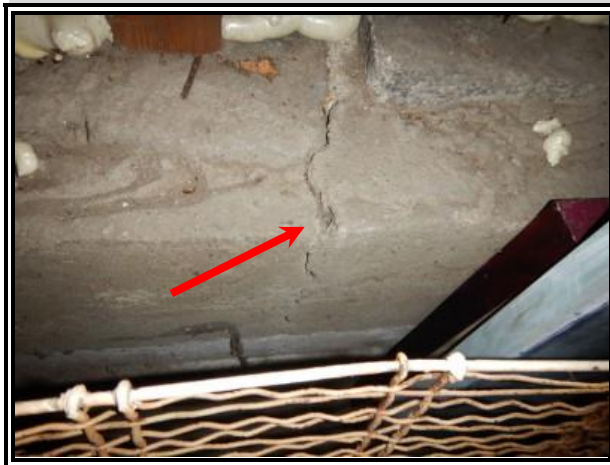
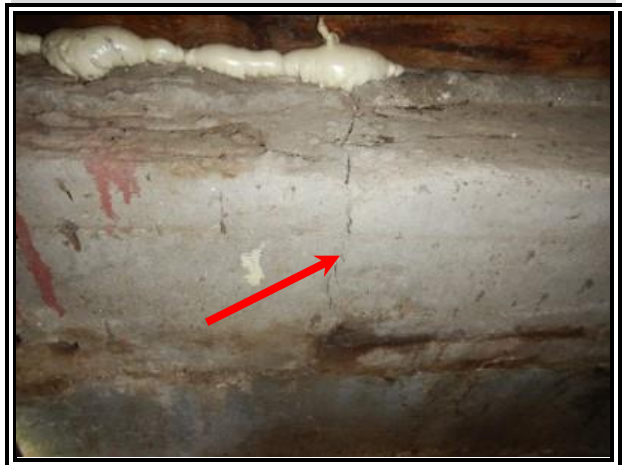
*C-14 : CG 287 façade gauche*

*C-15 :CG 289 façade arrière*

*C-16 : CG 290 façade arrière*

C-17 : CG 296 façade arrière

C-18 : CG 297 façade arrière

C-19 : CG 428 sous-sol

C-20 : CG 430 sous-sol

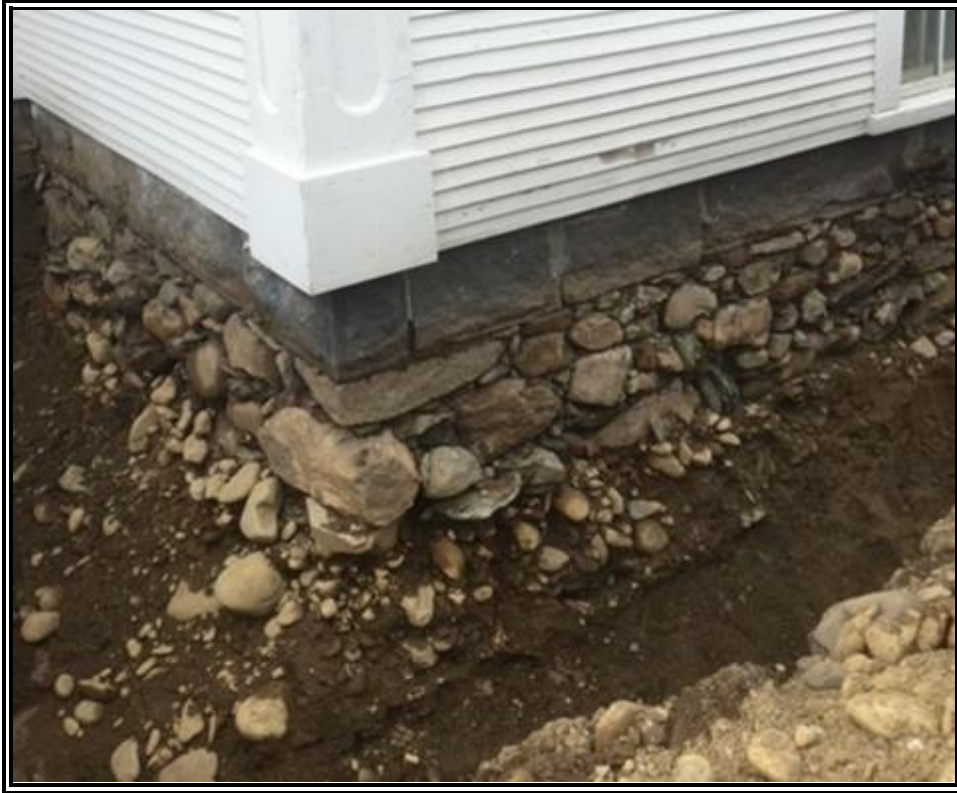
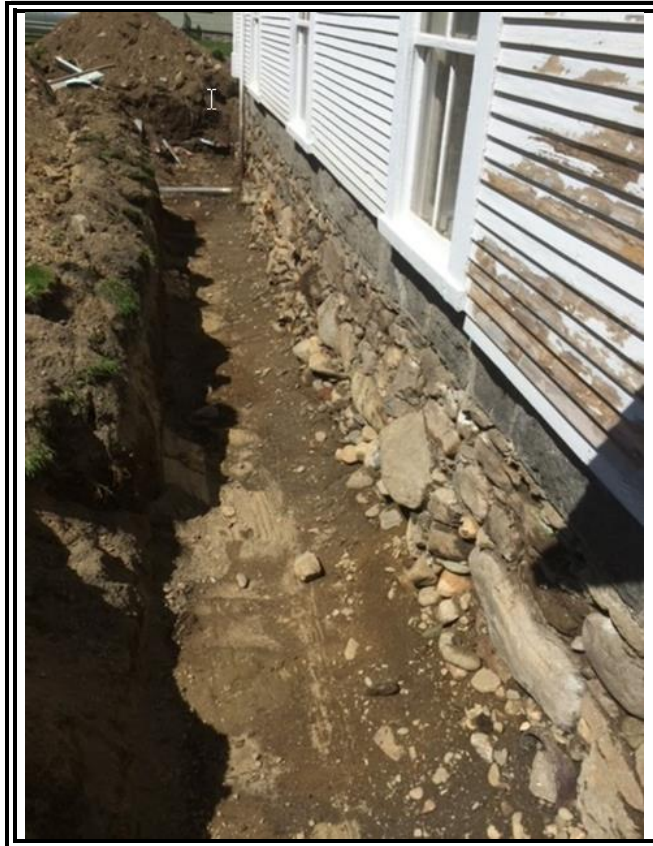
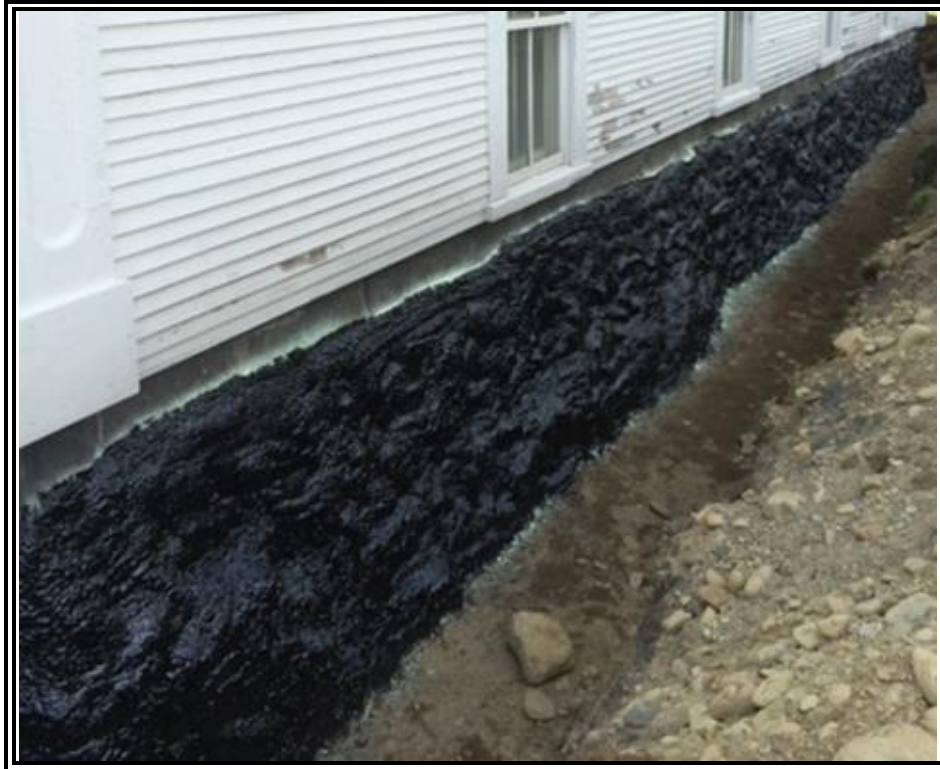
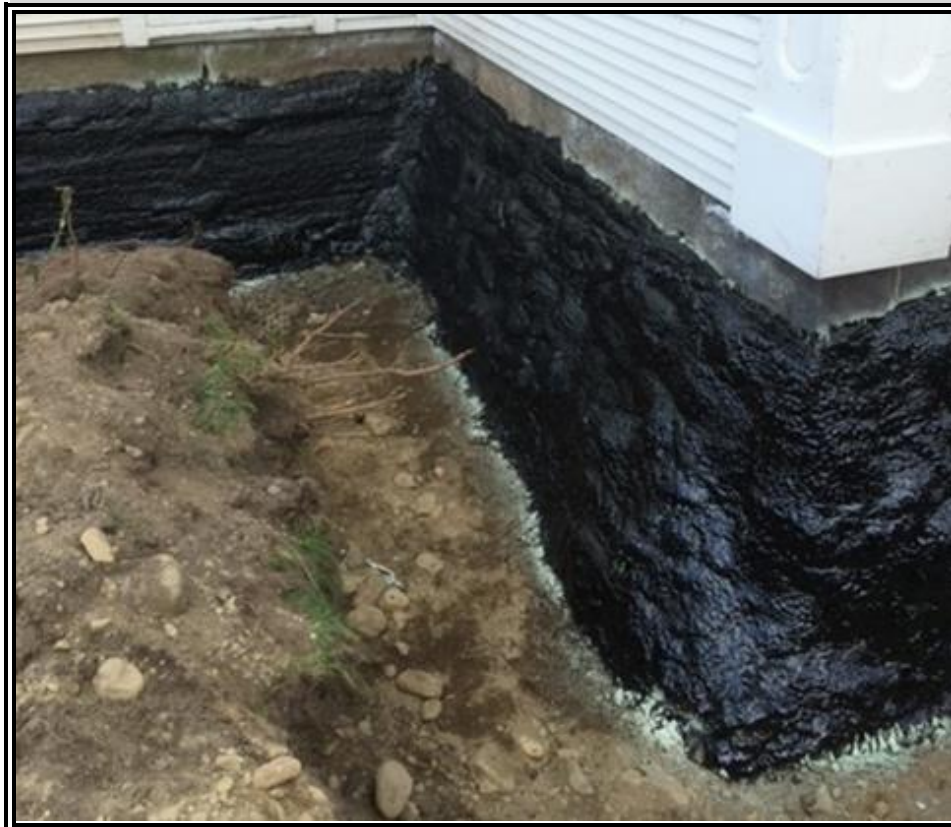
Les pierres apparaissaient donc dans l'ensemble disloquées et dépourvues de rigidité d'ensemble, ce qui peut affecter leur stabilité dans le futur. Des mouvements de fondation pourraient survenir. Apporter une attention particulière à tout signe de mouvement.

*CP-1 : Aperçu des fondations après les travaux d'excavation*

*CP-2 : Aperçu des fondations après les travaux d'excavation*

*CP-3 : Aperçu des fondations après l'application de la membrane hydrofuge*

*CP-4 : Aperçu des fondations après l'application de la membrane hydrofuge*

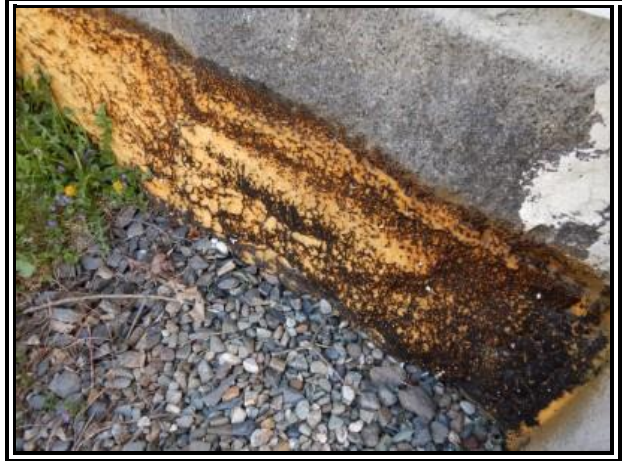
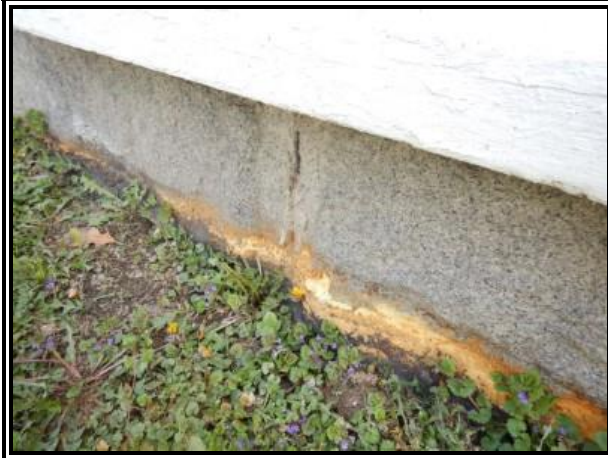
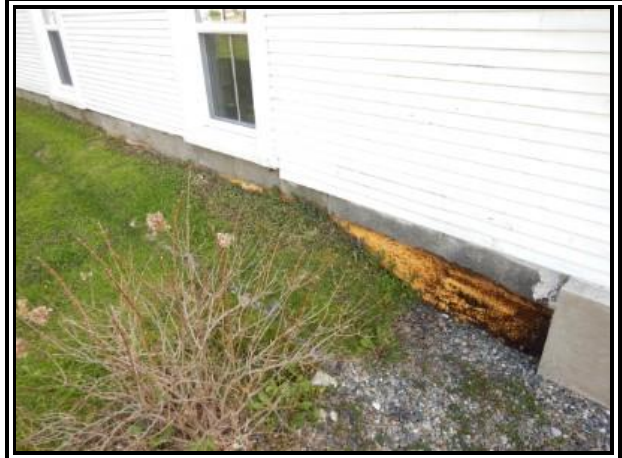
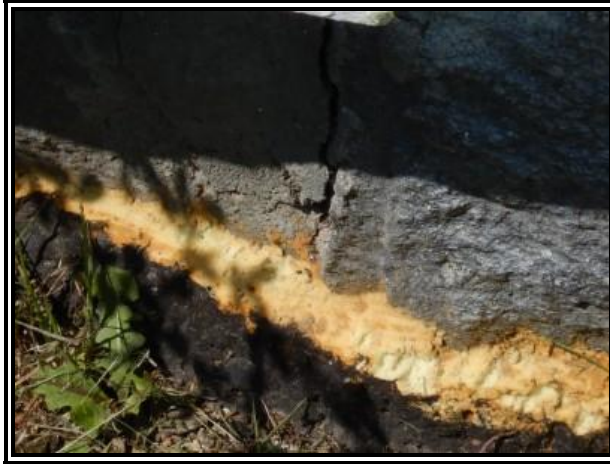
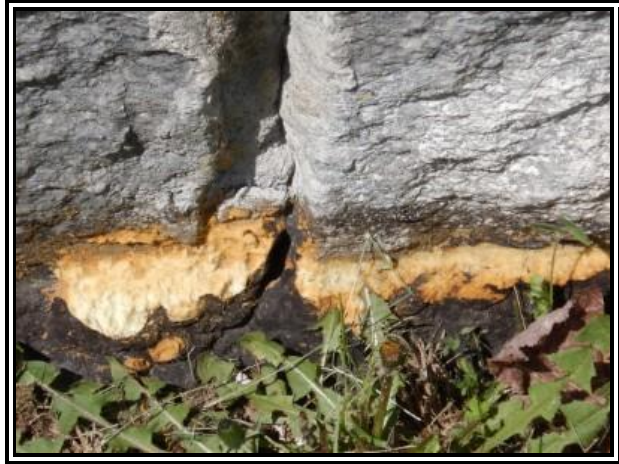
Nous avons également noté la présence d'un isolant à l'uréthane giclé au haut des murs de fondation, ajouté après que les fondations eurent été restaurées. L'isolant d'uréthane aurait ensuite été appliqué pour accroître la résistance thermique des fondations.

*C-22 : CG 254 façade gauche*

*C-23 : CG 256 façade gauche*

*C-24 : CG 253 façade gauche*

C-25 : CG 363 façade droite

C-26 : CG 362 façade droite

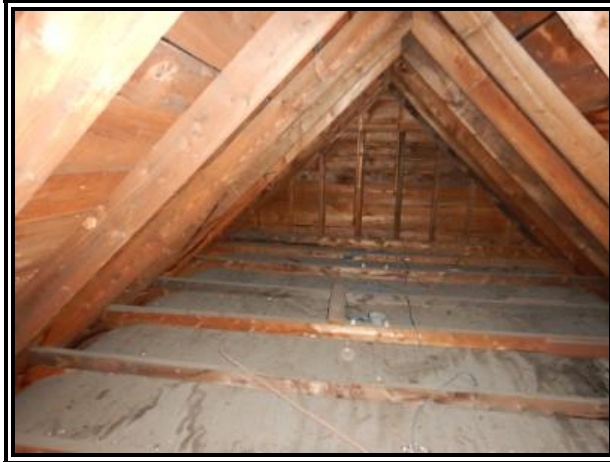
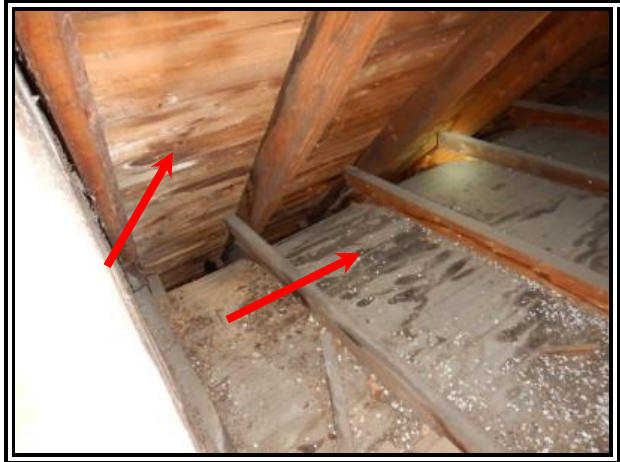
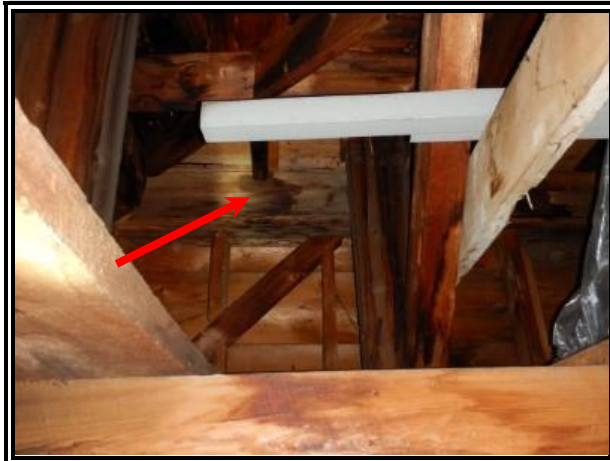
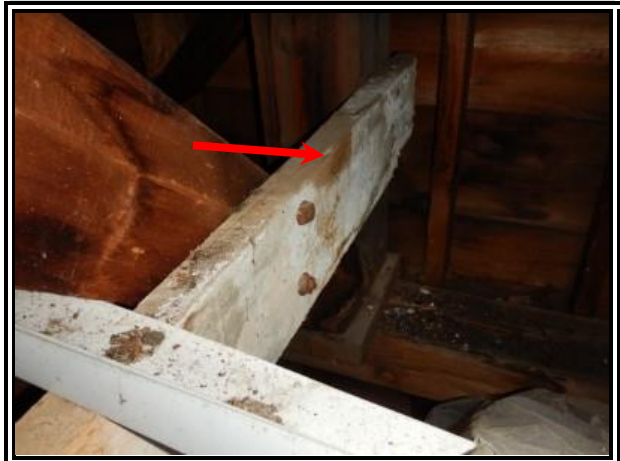
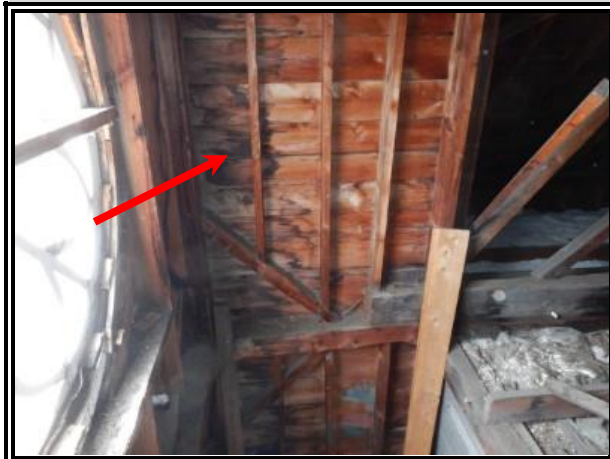
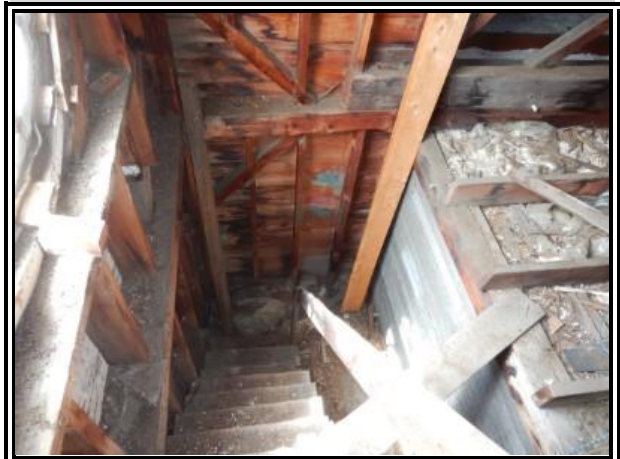
C-39 : CG 543 toiture

C-40 : CG 546 toiture

C-41 : CG 526 toiture

C-42 : CG 525 toiture

C-43 : CG 483 toiture

C-44 : CG 484 toiture

Les mises en garde typique relatives aux déficiences de l'étanchéité de l'enveloppe sont applicables. Des réparations doivent être effectuées.

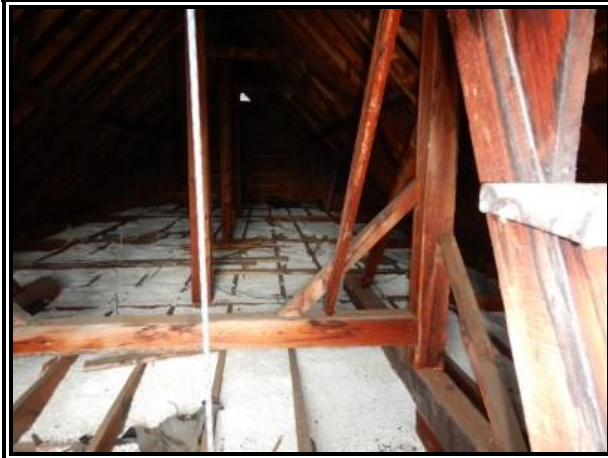
*C-45 : CG 489 toiture*

Nous avons remarqué la présence d'un isolant en vrac fait à base de polystyrène comme isolant dans l'entretoit.

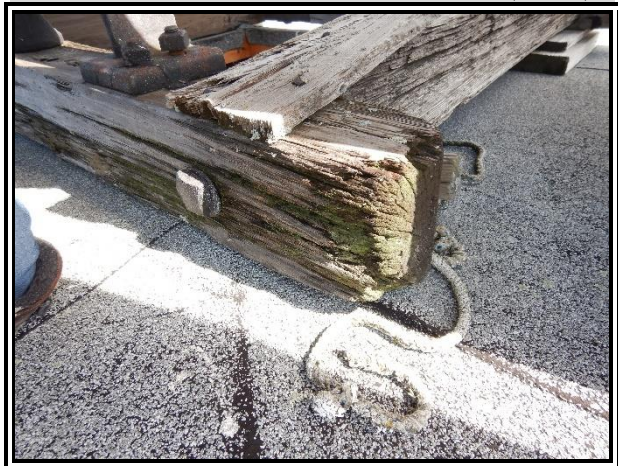
De plus, la structure en acier qui supporte la cloche de l'église est fissurée. La condition actuelle menace la stabilité de la composante qui pourrait en venir qu'à s'effondrer sous d'importantes charges de vent ou en cas de séisme. Nous recommandons de procéder aux réparations le plus rapidement possible afin de stabiliser l'ouvrage.

*C-50 : Assise de la cloche détériorée (2023)*

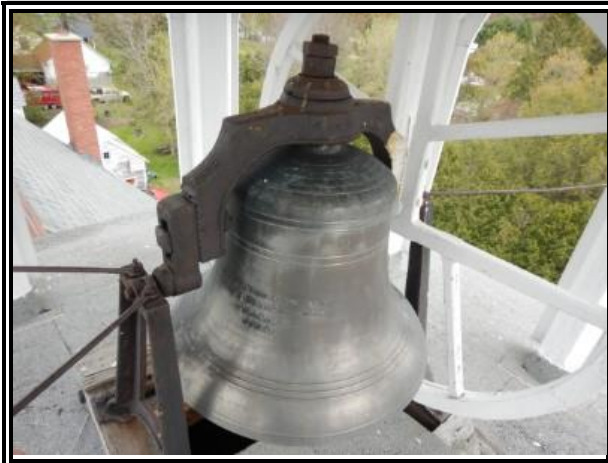
*C-51 : Assise de la cloche détériorée (2023)*

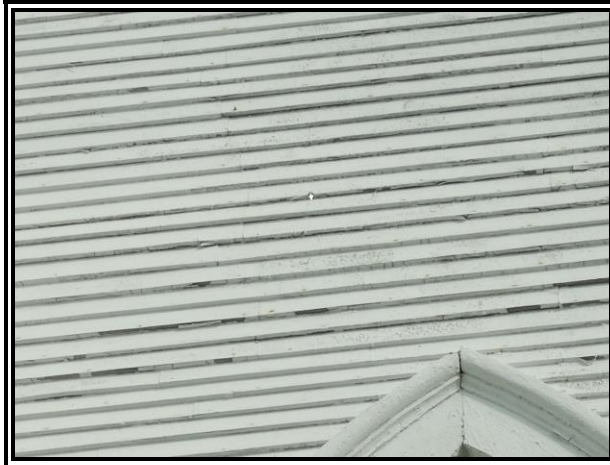
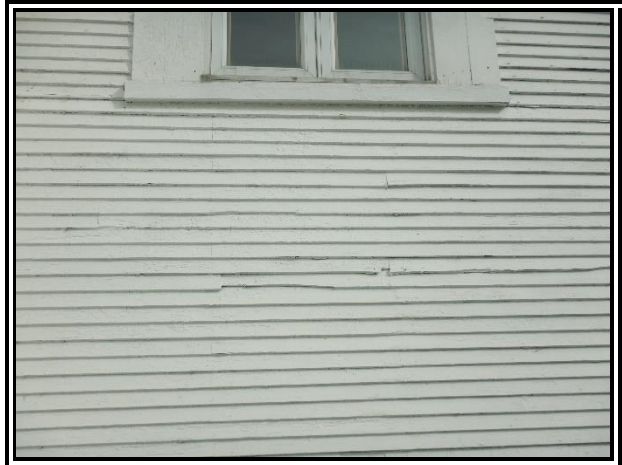
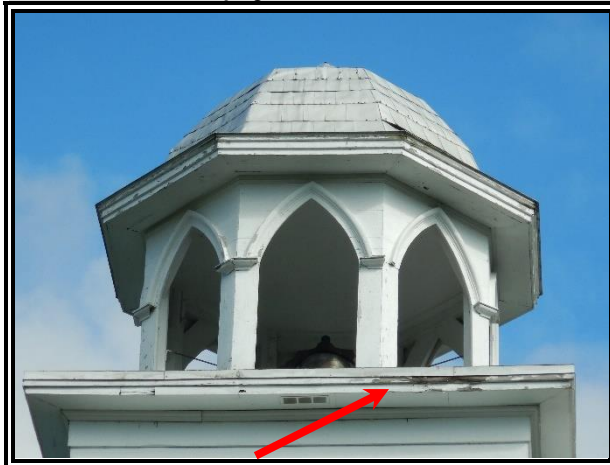
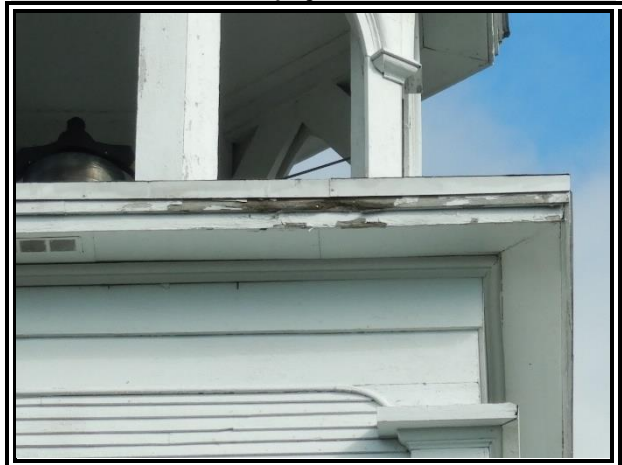
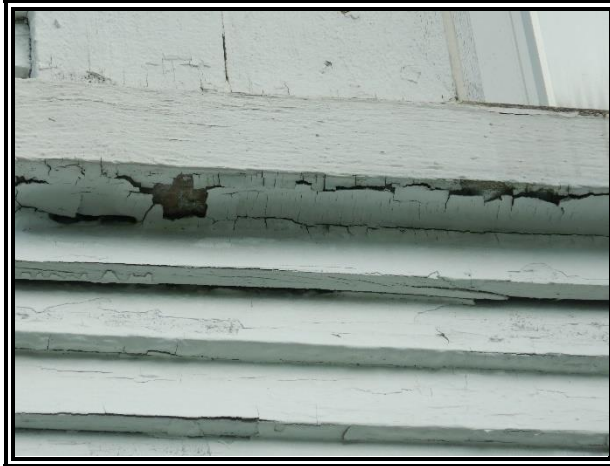
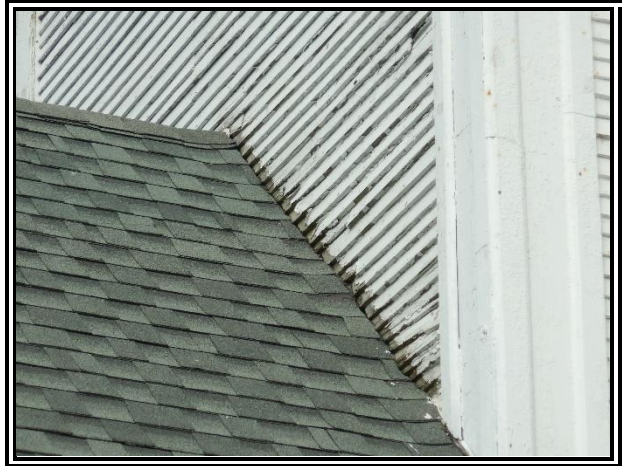
C-59 : CG 367 façade avant (2023)

C-60 : façade avant (2023)

C-61 : façade avant (2023)

C-62 : CG 292 façade avant (2023)

C-63 : façade avant (2023)

C-64 : CG 279 façade avant (2023)

Nous sommes d'avis que le revêtement devrait être remplacé d'ici les 5 prochaines années. D'ici son remplacement, il faudra réaliser périodiquement des travaux d'entretien (peinture et remplacement de planches détériorées).

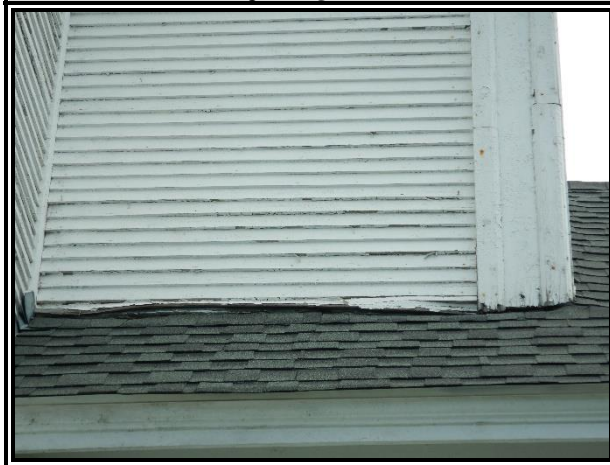
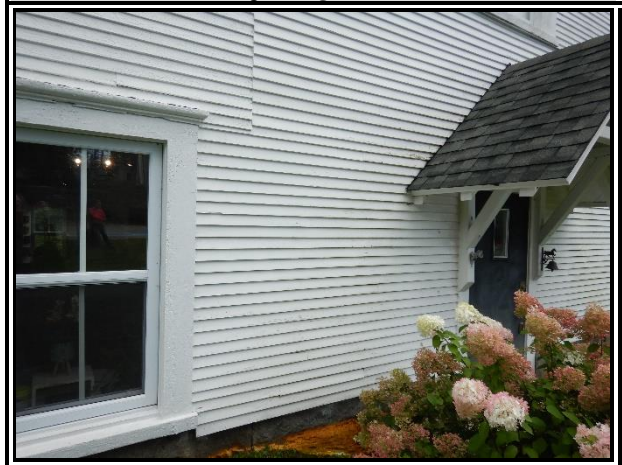
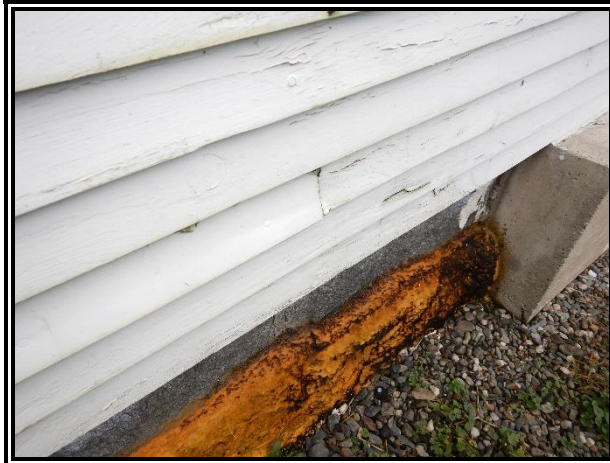
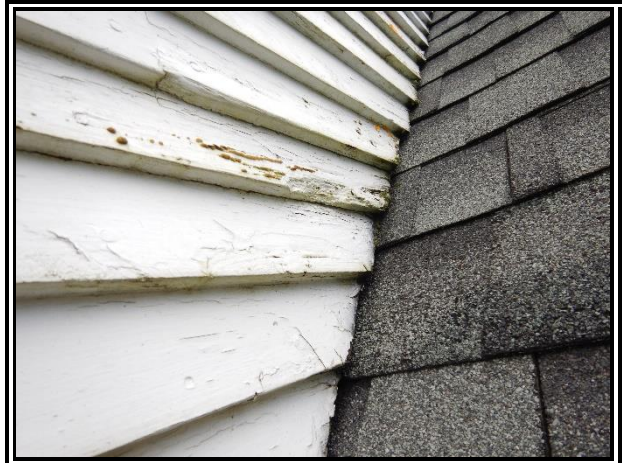
C-65 : Façade gauche (2023)

C-66 : Façade gauche (2023)

C-67 : Façade gauche (2023)

C-68 : Façade gauche (2023)

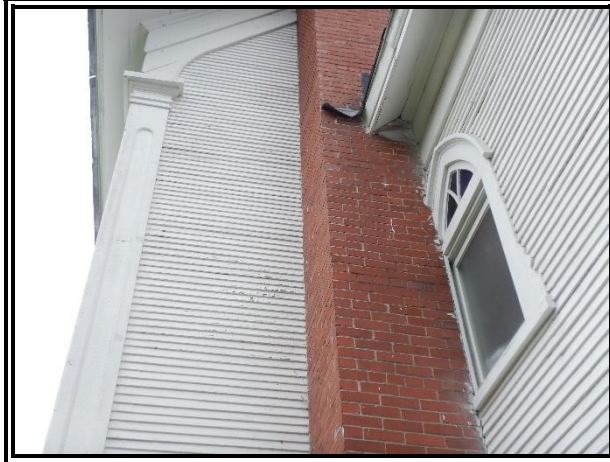
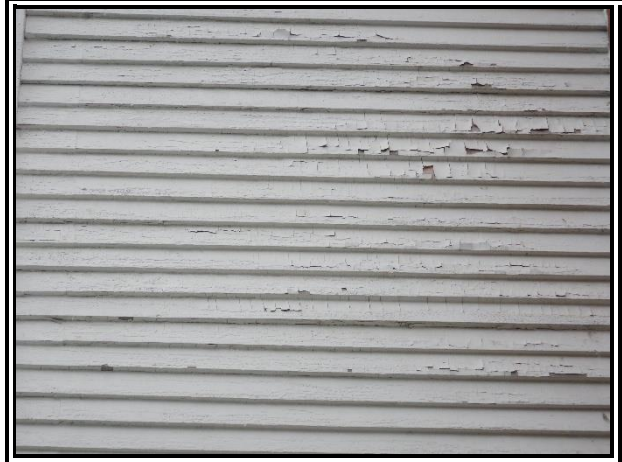
C-69 : Façade arrière (2023)

C-70 : Façade arrière (2023)

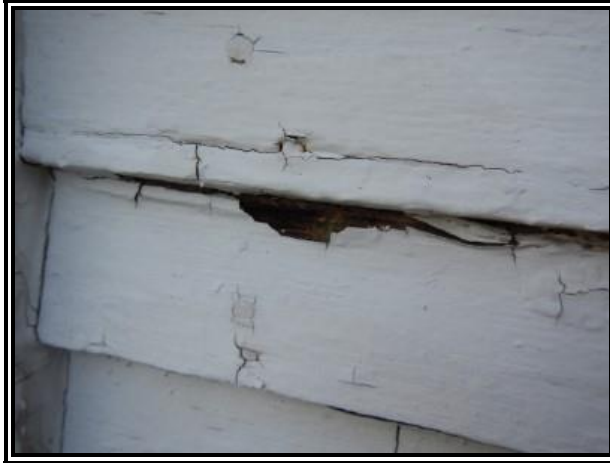
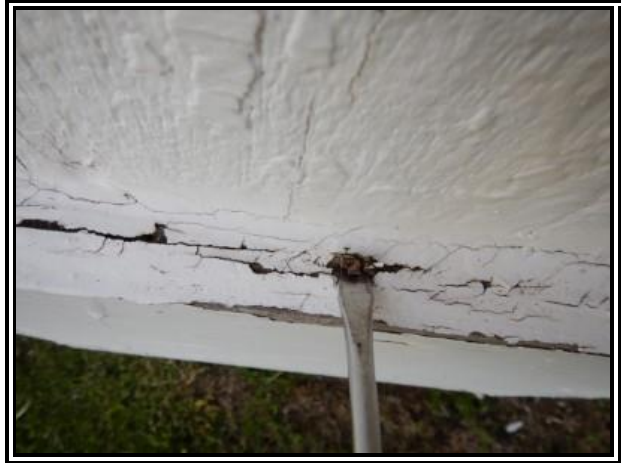
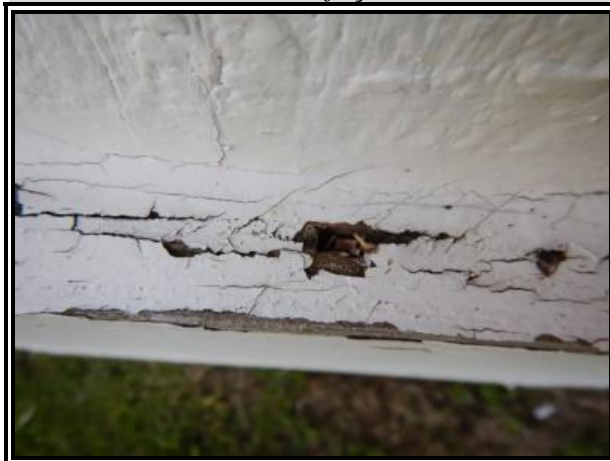
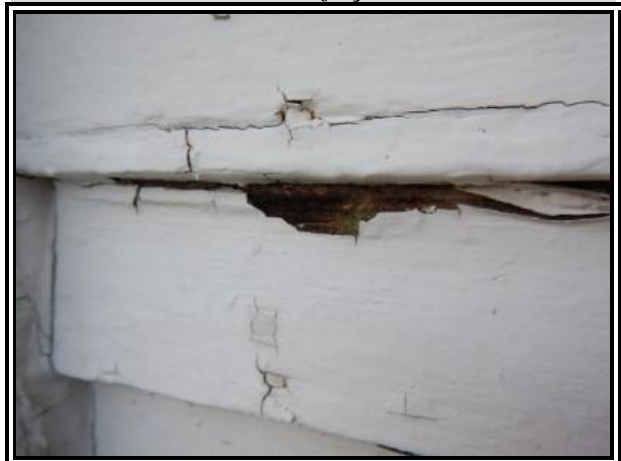
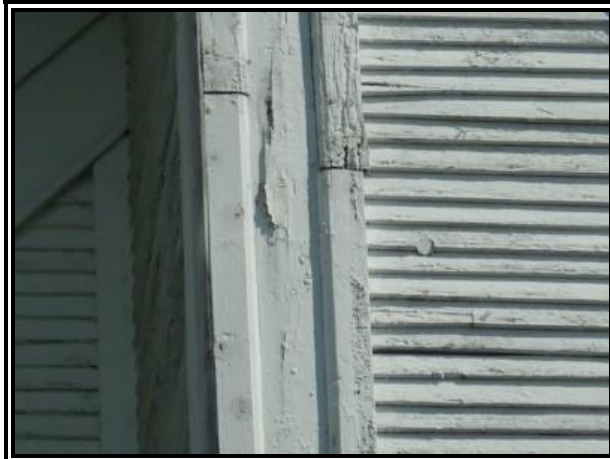
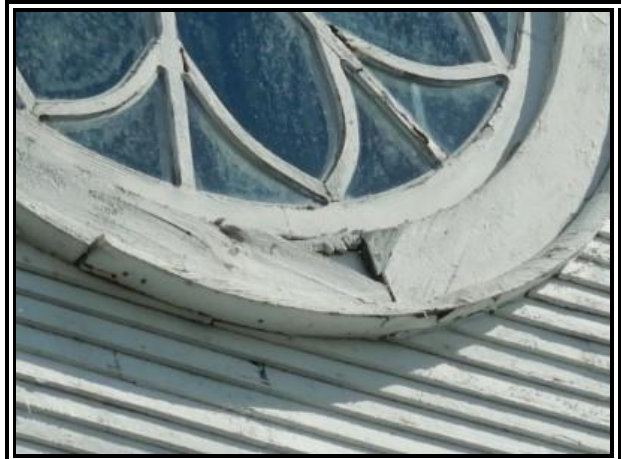
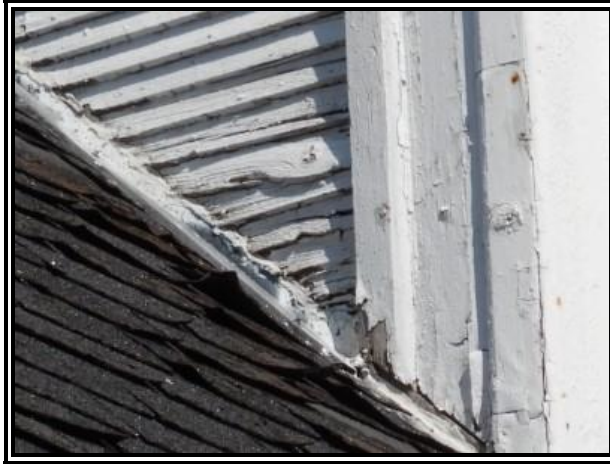
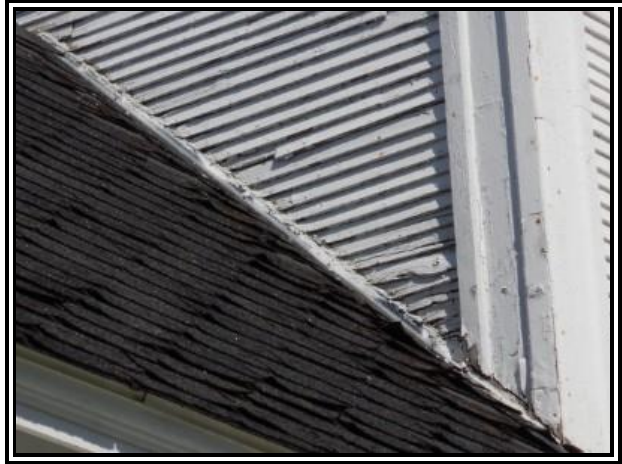
*C-72 : CG 212 façade avant*

*C-73 : CG 213 façade avant*

*C-74 : CG 214 façade avant*

*C-75 : CG 215 façade avant*

*C-76 : CG 196 façade avant*

*C-77 : CG 193 façade avant*

*C-78 : CG 199 façade avant*

*C-79 : CG 198 façade avant*

Le bois s'est fissuré et a pourri à plusieurs endroits. Les pièces de bois touchées par ce problème de pourriture doivent faire à tout le moins l'objet de remplacement.

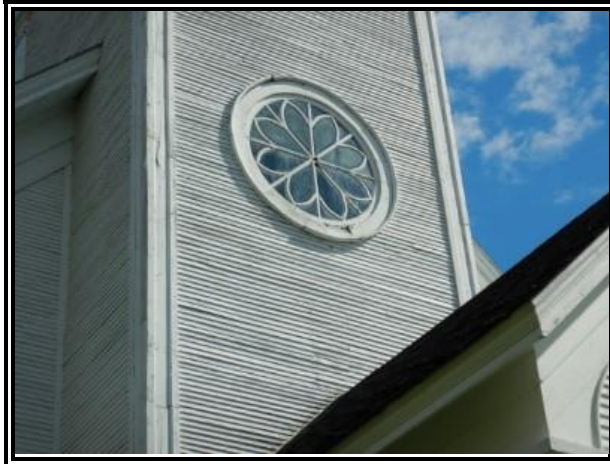
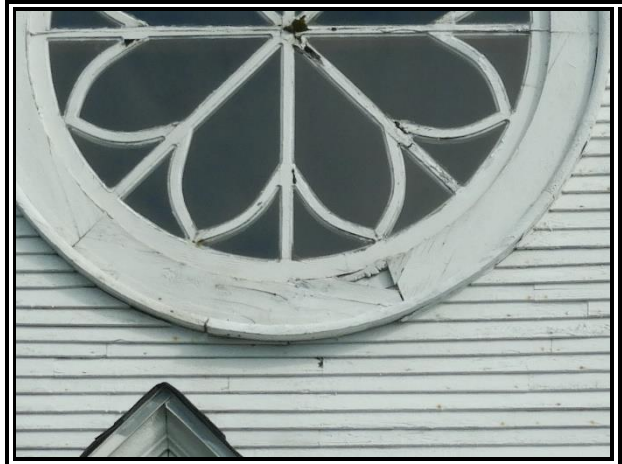
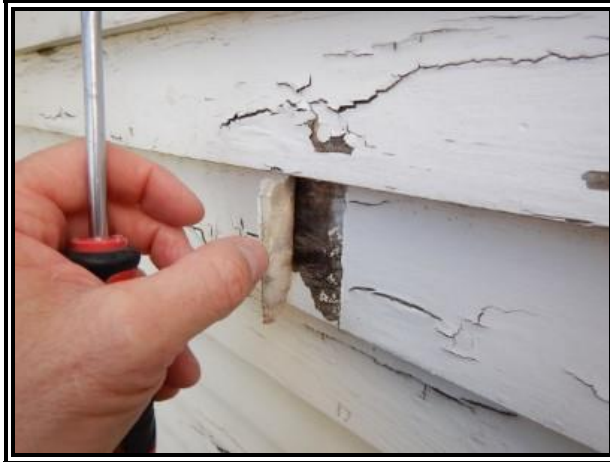
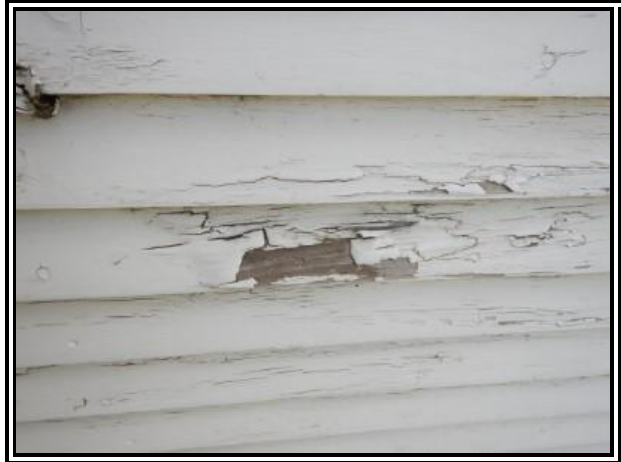
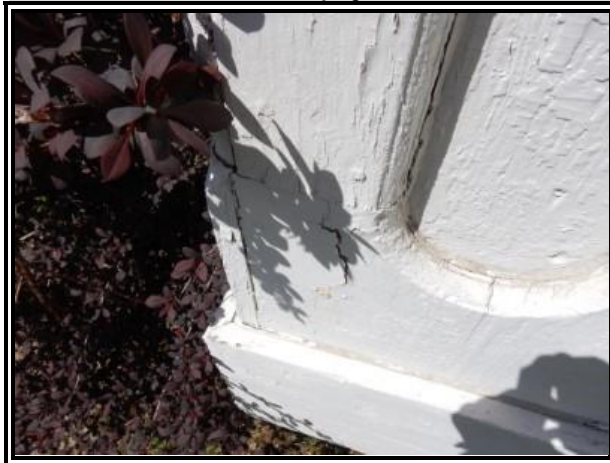
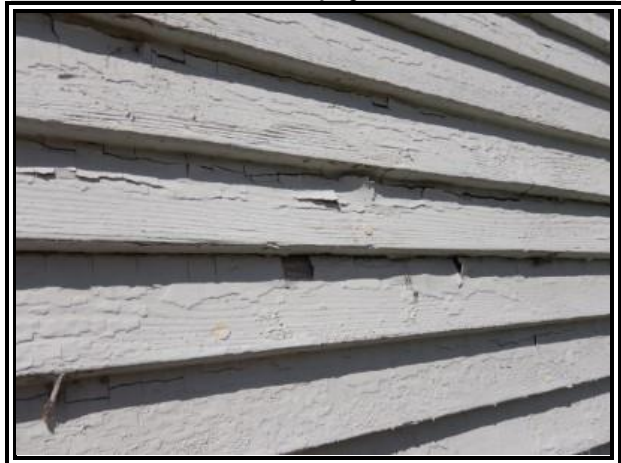
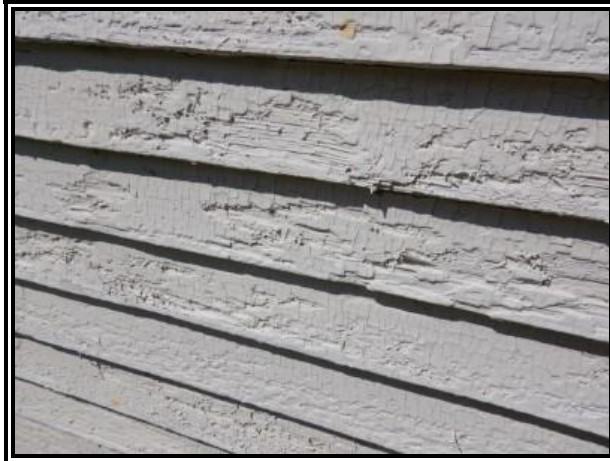
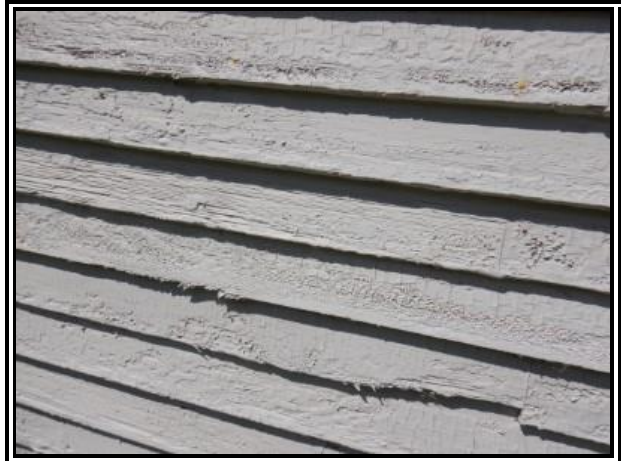
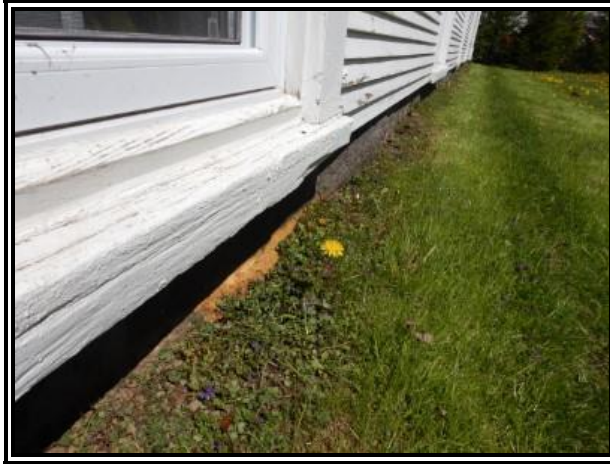
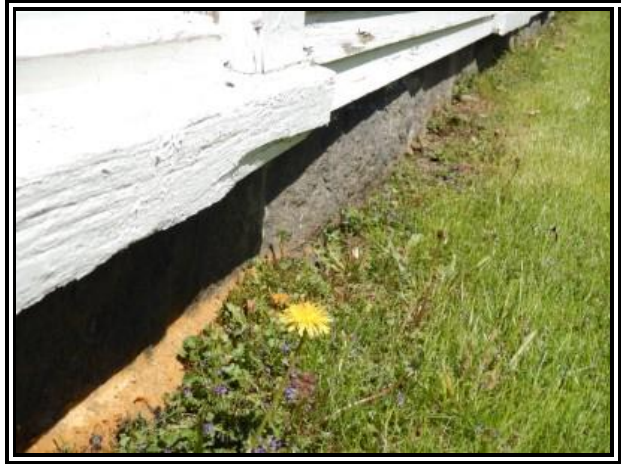
*C-80 : CG 191 façade avant*

*C-81 : Façade avant (2023)*

*C-82 : CG 244 façade gauche*

*C-83 : CG 242 façade gauche*

*C-84 : CG 364 façade droite*

*C-85 : CG 365 façade droite*

*C-86 : CG 339 façade droite*

*C-87 : CG 340 façade droite*

*C-88 : CG 346 façade droite*

*C-89 : CG 347 façade droite*

Des travaux de remplacement sont requis, lors d'un remplacement privilégiez les matériaux et les motifs traditionnels.

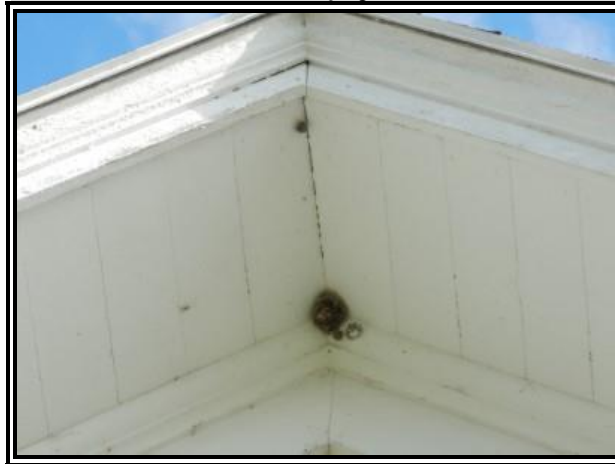
*C-90 : CG 173 façade avant*

Nous recommandons de faire nettoyer l'endroit et d'obturer le vide à l'aide des produits conformes.

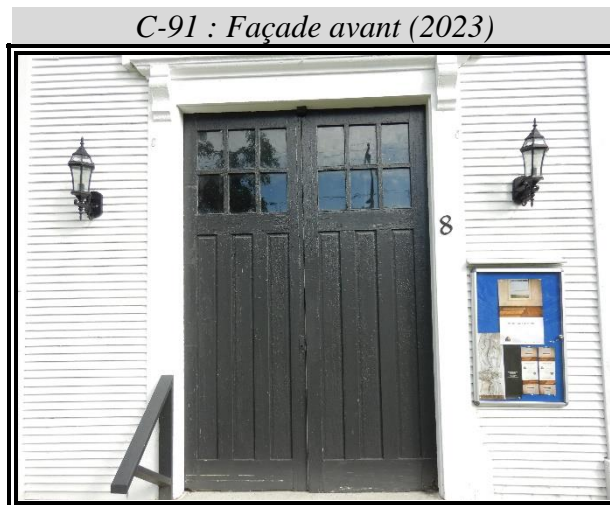
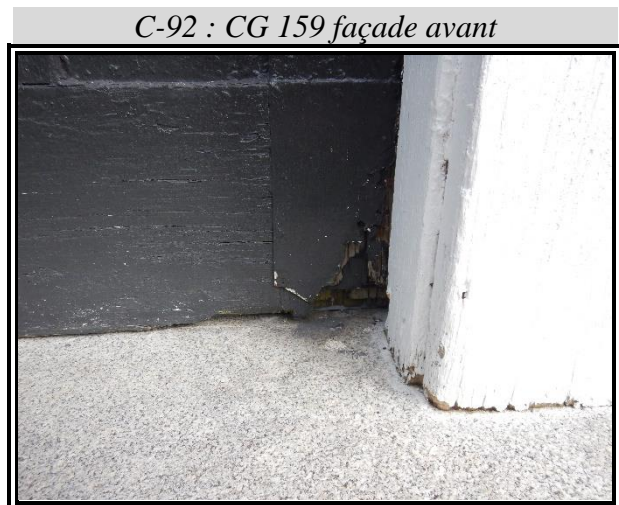
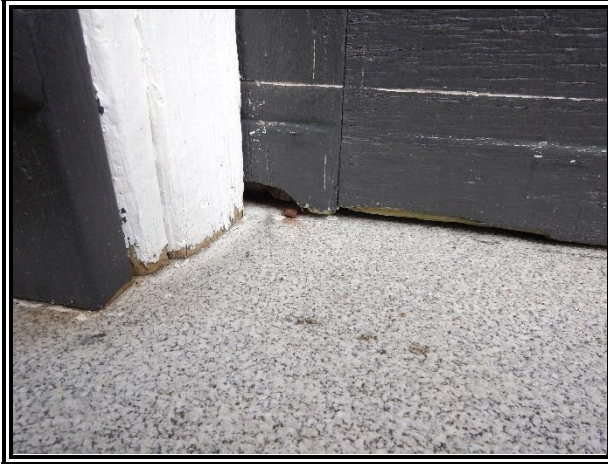
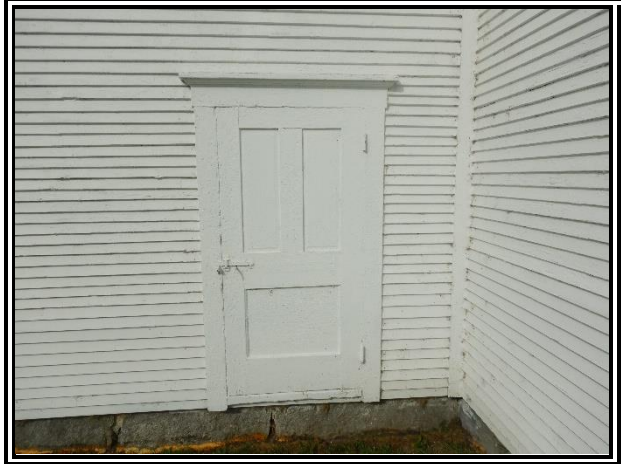
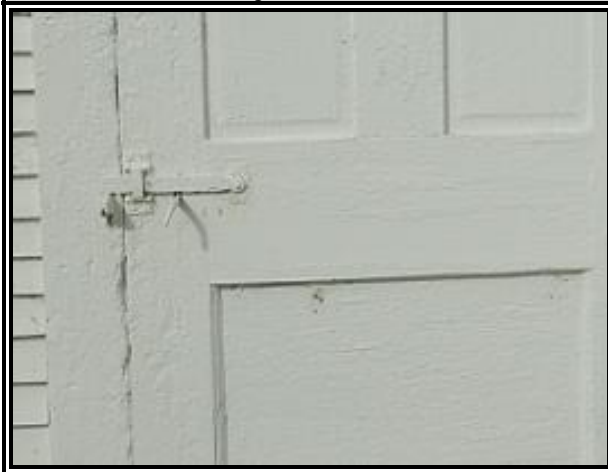
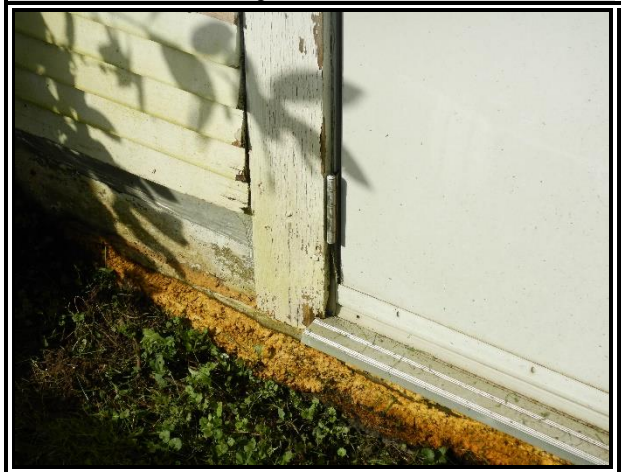
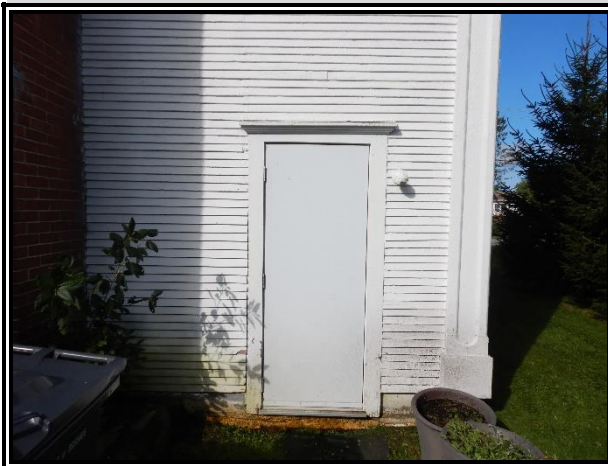
Les portes en bois sont vétustes et ont atteint la limite de leur durée de vie utile. Le bois s'est fissuré et a pourri à plusieurs endroits.

Les portes doivent faire l'objet de remplacement.

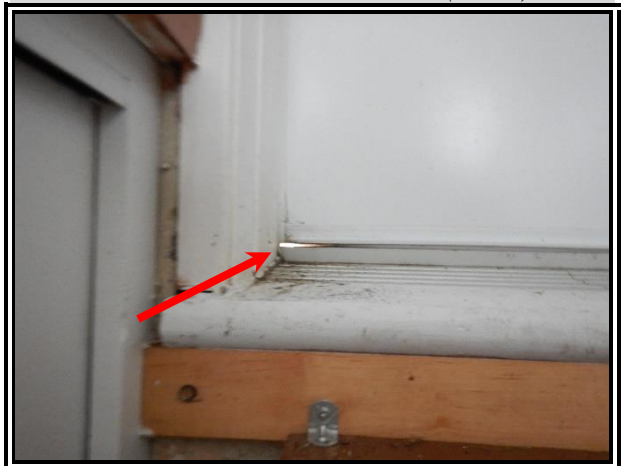
*C-98 : Façade droite : Lumière du jour perceptible au bas de la porte arrière donnant dans la cuisine du sous-sol (2023)*
