# RAPPORT D'INSPECTION

## MISE À JOUR DE L'INSPECTION DU 10 MAI 2021

**8 RUE MAPLE  
SUTTON, QUÉBEC  
J0E2K0**

210510-TP01

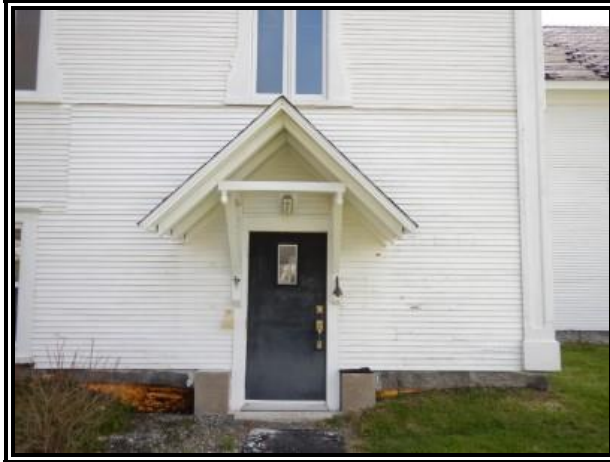
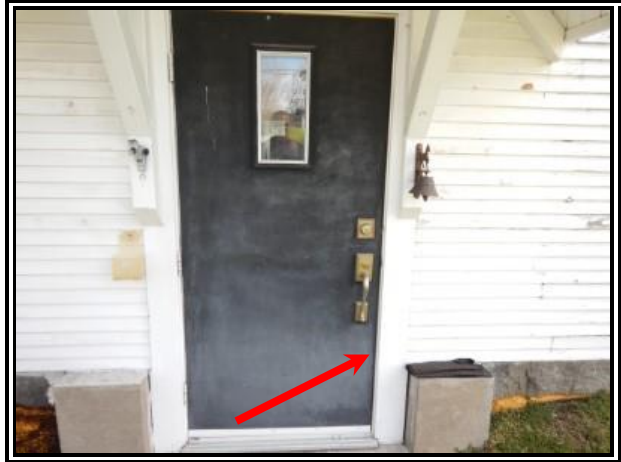
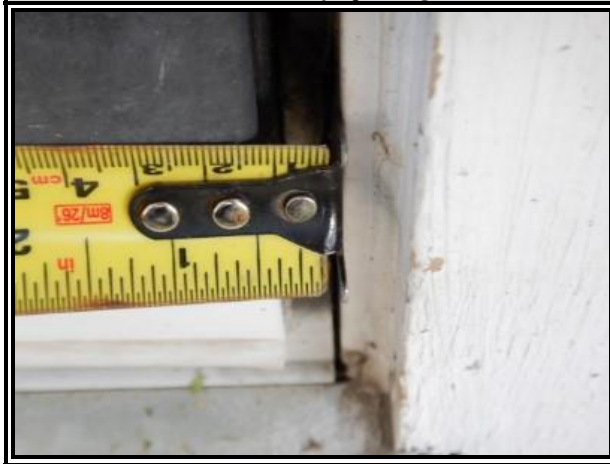
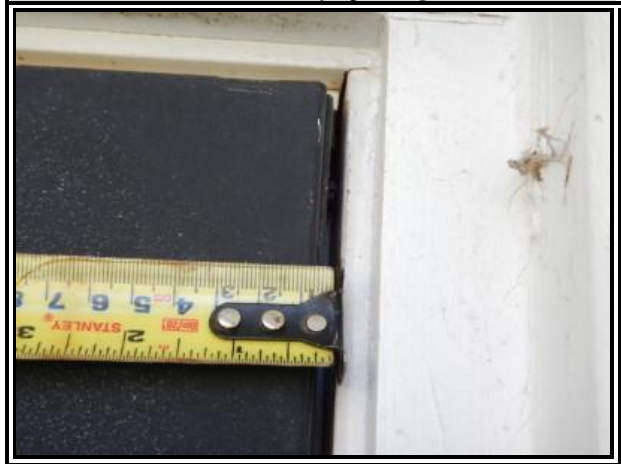
Nous avons noté que la porte extérieure en façade gauche n'était pas en contact avec les coupe-froid en position fermée. Cette déficience rend le bâtiment plus énergivore en permettant les infiltrations ou les exfiltrations d'air. Des ajustements doivent être effectués afin d'économiser sur les frais de chauffage et de climatisation.

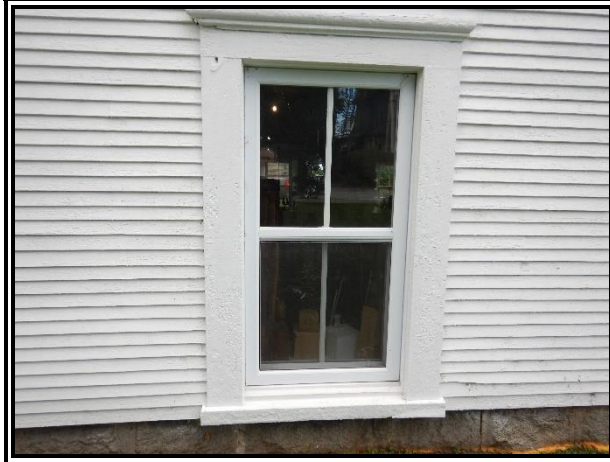
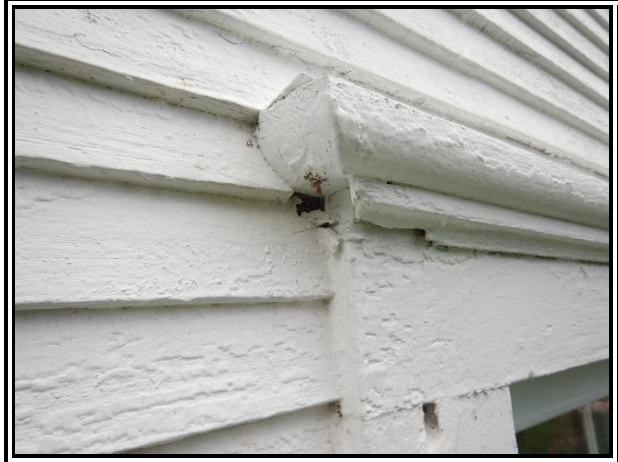
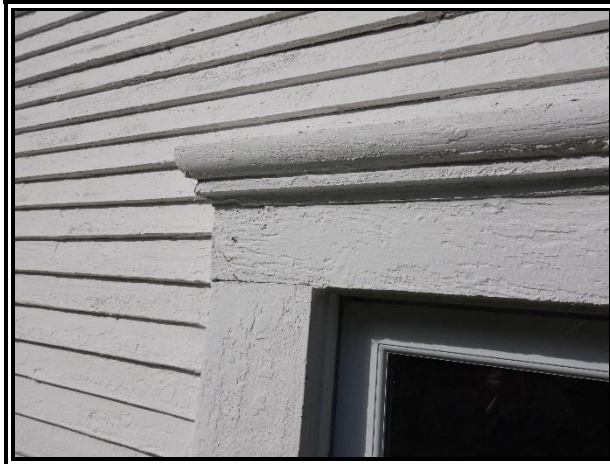
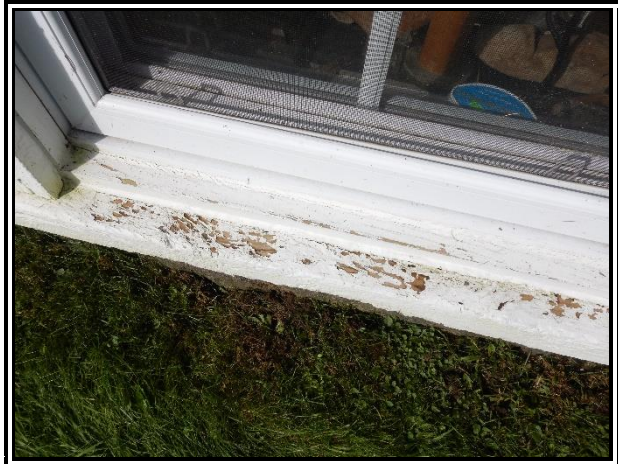
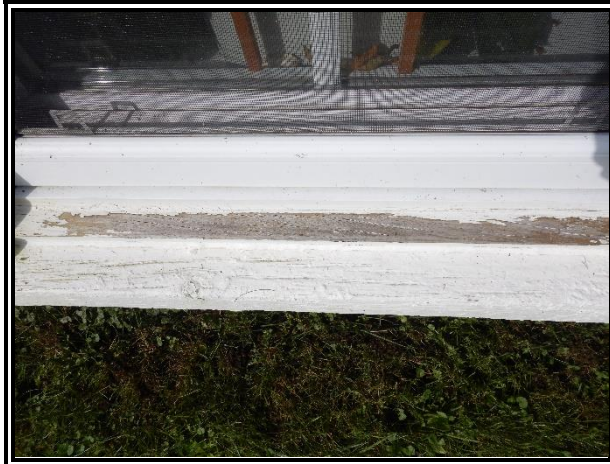
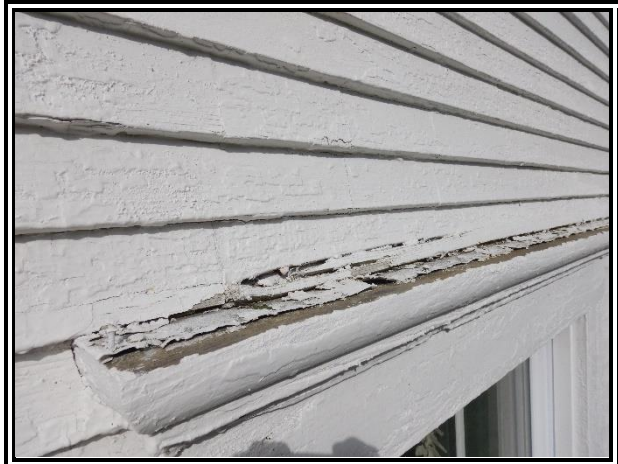
Certaines fenêtres sont vétustes et ont atteint la limite de leur durée de vie utile. Le bois s'est fissuré et a pourri à plusieurs endroits. Le mastic qui assure l'étanchéité entre les carreaux de vitrage doit faire l'objet d'une restauration. Ultiment, les fenêtres doivent faire l'objet de remplacement.

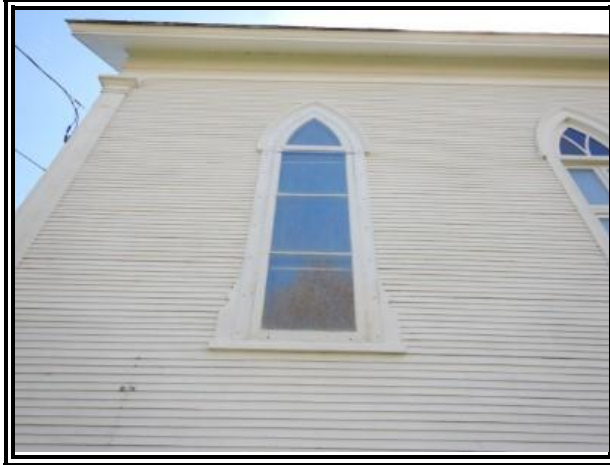
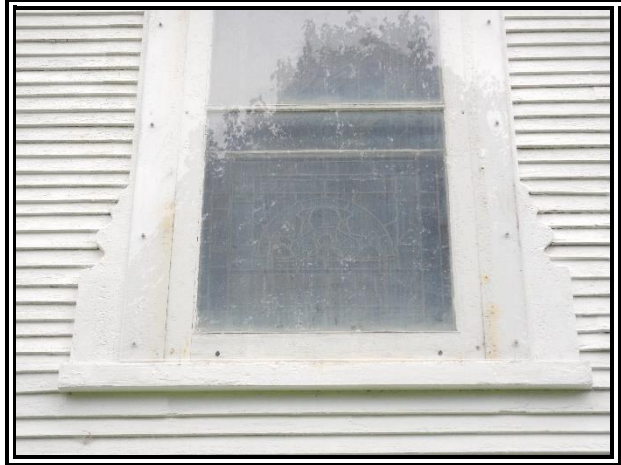
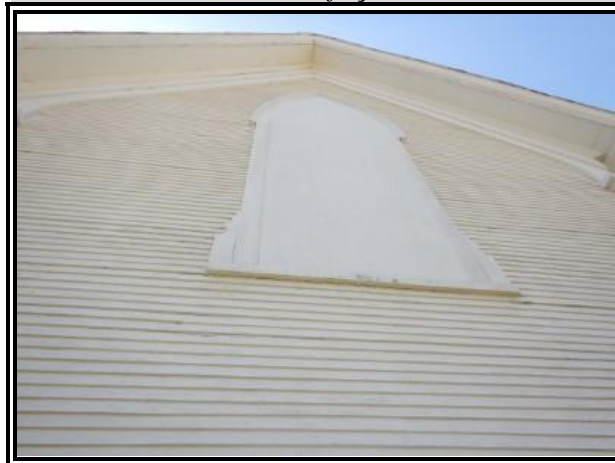
Certaines ouvertures de fenêtres ont été condamnées en façade gauche et arrière, probablement pour protéger les vitraux.

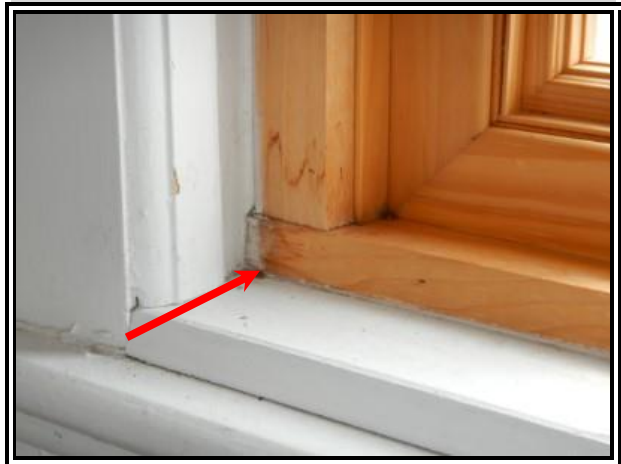
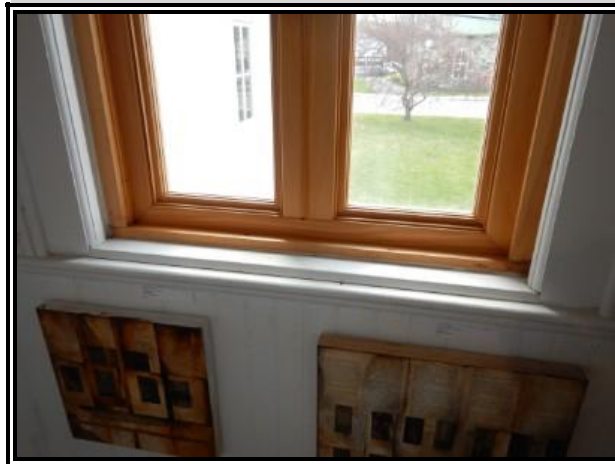
Nous avons noté des cernes dans le côté intérieur du cadrage de la fenêtre située en façade avant coin gauche.

Des infiltrations d'eau ont lieu ou ont eu lieu et doivent être enrayerées pour éviter la progression des dommages dans les ouvrages de béton. Les cernes devront ensuite être nettoyés pour faciliter la surveillance des zones à risque d'infiltration.

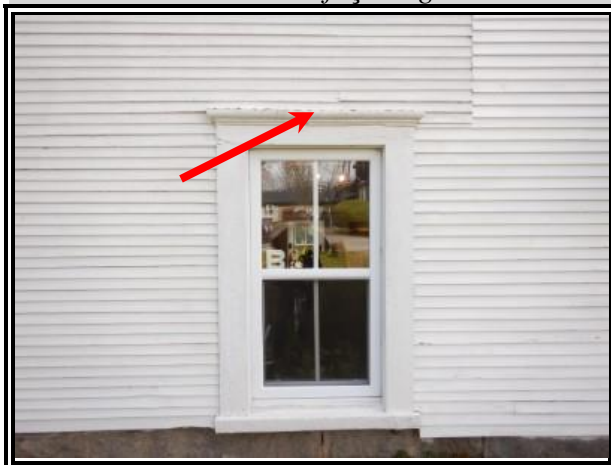
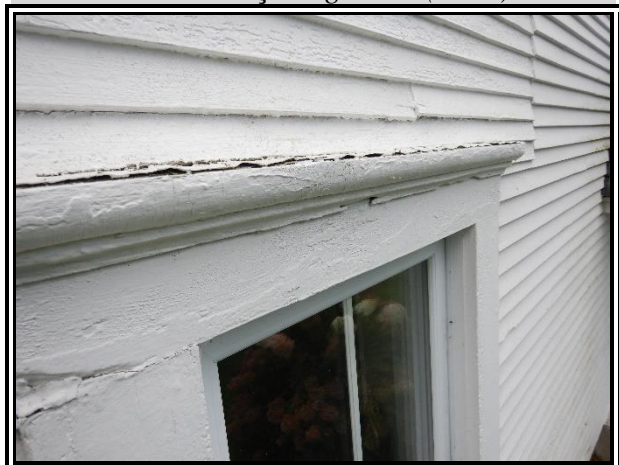
C-115 : CG 261 façade gauche

Le solin situé à la jonction entre le revêtement en bois et la fenêtre à gauche de la porte en façade gauche est vétuste et permet des infiltrations d'eau dans l'enveloppe, ce qui entraînera des dommages aux matériaux à l'intérieur de la paroi. De plus, les infiltrations d'eau peuvent entraîner des conditions propices à la prolifération de moisissures qui représentent un danger pour la santé des occupants. Nous recommandons un remplacement de cette composante.

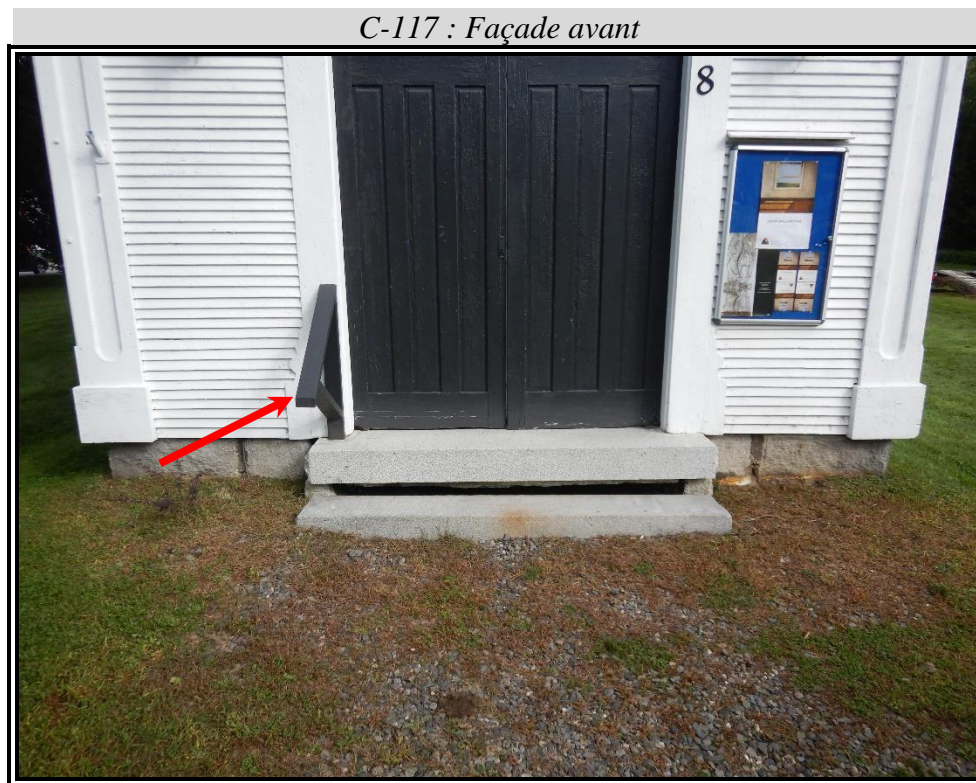
La porte d'entrée en façade avant s'ouvre directement sur des marches d'escalier, ce qui pourrait causer des chutes. De plus, la hauteur des contremarches n'est pas uniforme et il manque une main courante du côté droit de la porte.

Des travaux correctifs sont requis pour assurer la sécurité des personnes et se conformer au code de construction du Québec. De plus, il semblerait que des infiltrations d'eau aient lieu entre la fondation et le palier.

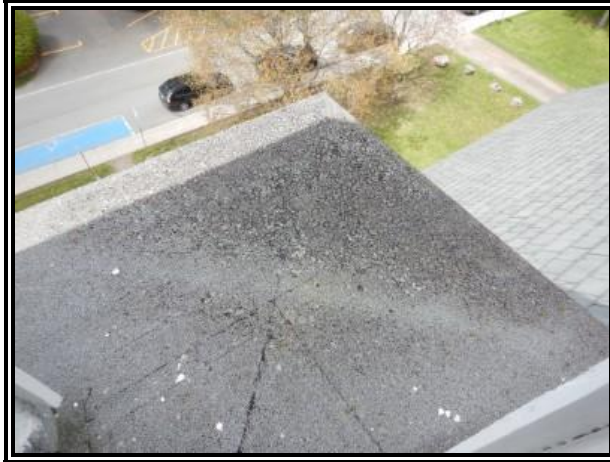
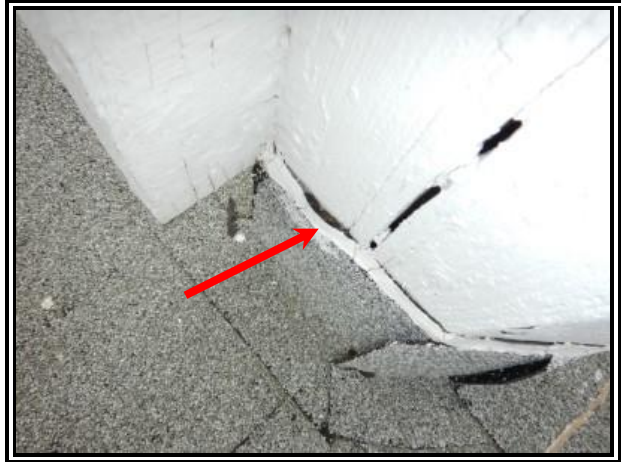
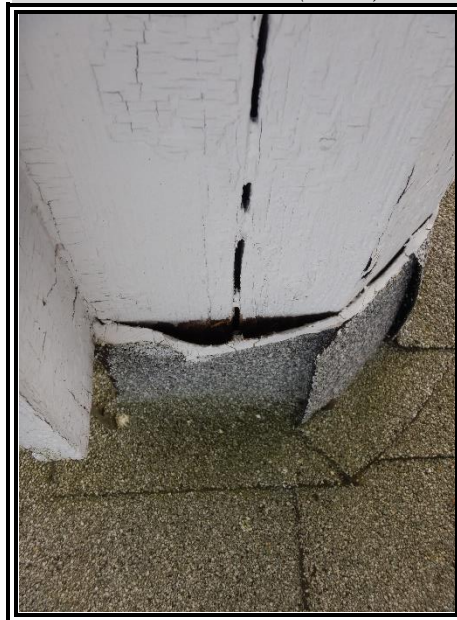
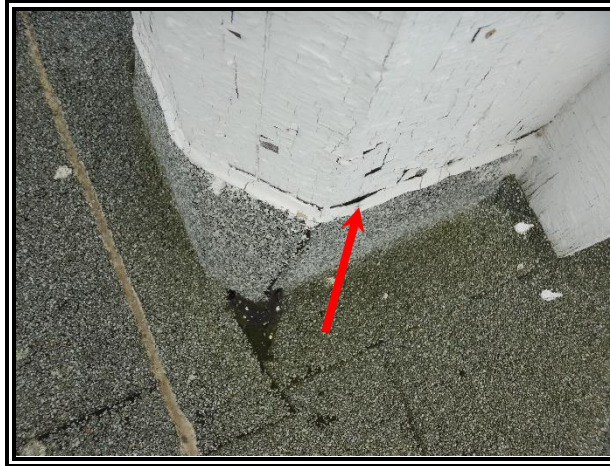
Dans les remontées où il y a des colonnes qui supportent le clocher, La membrane est décollée laissant le champ libre aux infiltrations d'eau.

Des travaux correctifs ou de remplacement sont nécessaires pour assurer l'étanchéité de l'enveloppe horizontale du bâtiment.

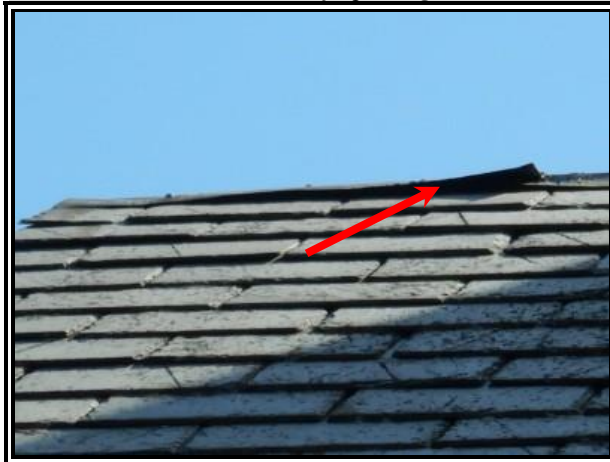
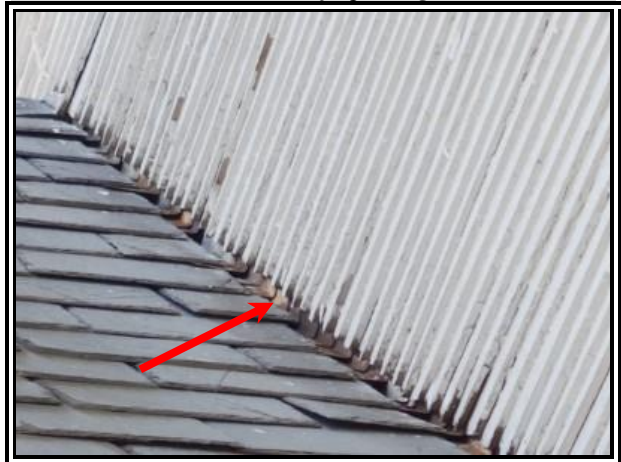
Les solins de faîte installé sur revêtement de toiture en ardoise du bâtiment principal sont endommagés et décollés par endroits, ce qui peut causer des infiltrations d'eau à l'intérieur. Les matériaux endommagés doivent être remplacés.

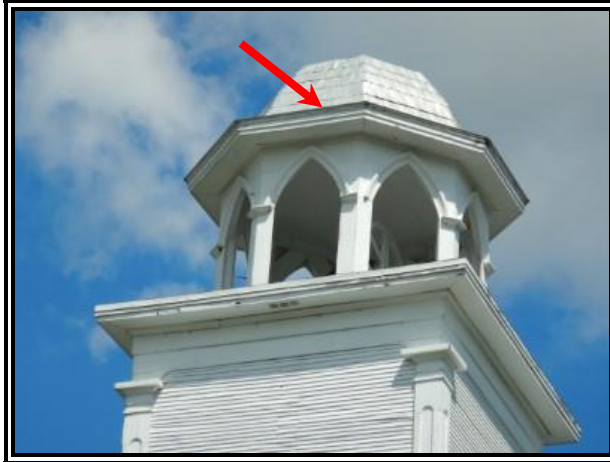
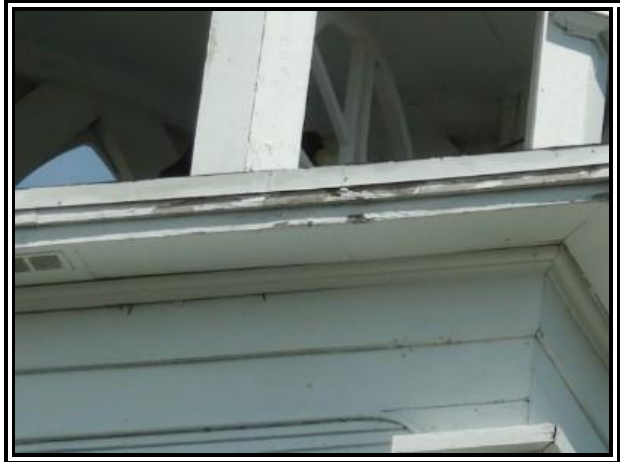
La finition des éléments en bois de l'avant toit pyramidal est endommagée et défraîchie. C'est à peindre pour protéger le bois contre les rayons de soleil et pour éviter qu'il ne se dégrade encore plus.

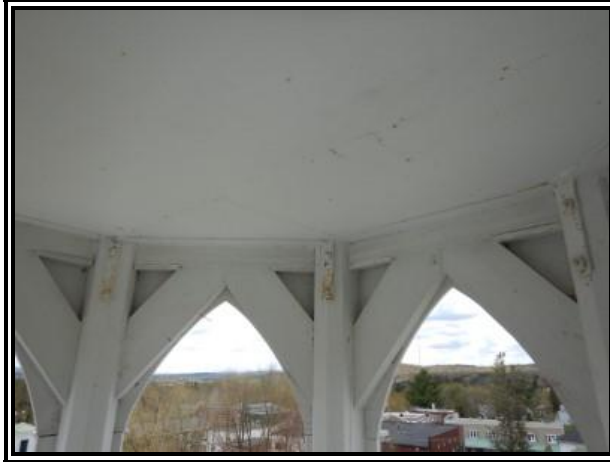
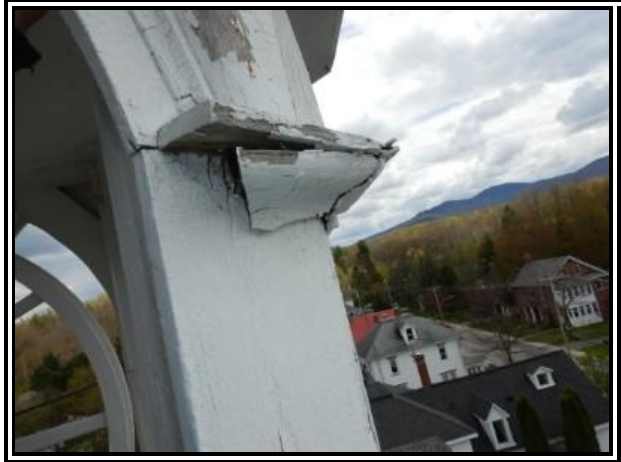
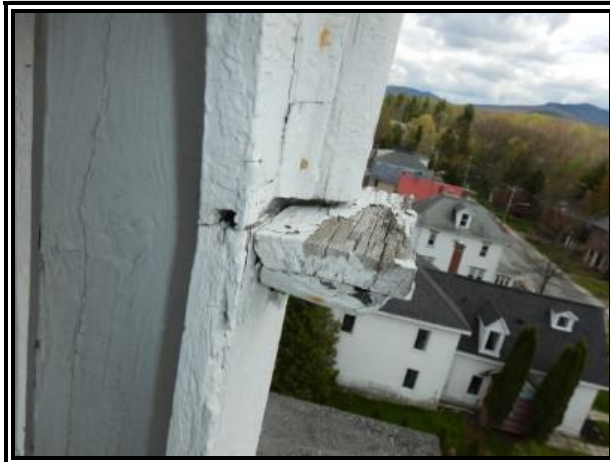
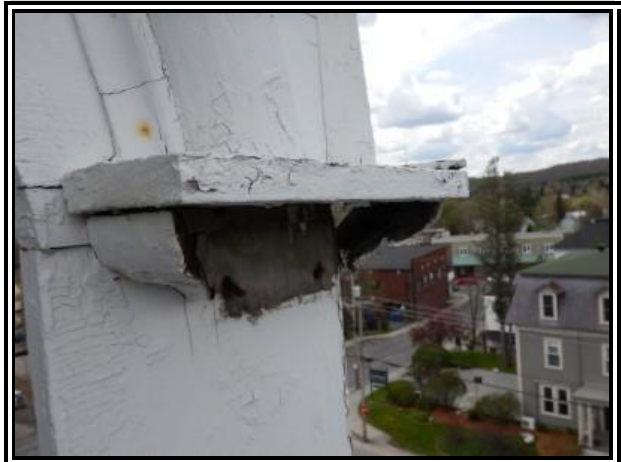
Les revêtements en bois du toit pyramidal sont endommagés par endroits. C'est à remplacer.

*C-137 : CG 495 toiture*

*C-138 :CG 502 toiture*

*C-139 : CG 503 toiture*

*C-140 :CG 521 toiture*

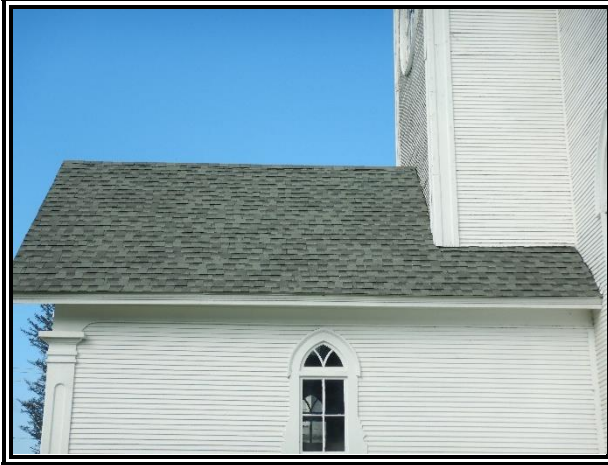
*C-141 : Façade droite (2023)*

Il en est tout autant du revêtement de l'avant-toit qui donne au-dessus de la porte d'entrée située en façade latérale gauche.

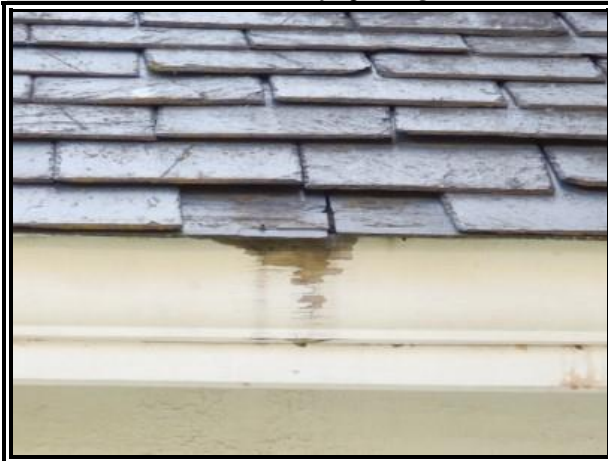
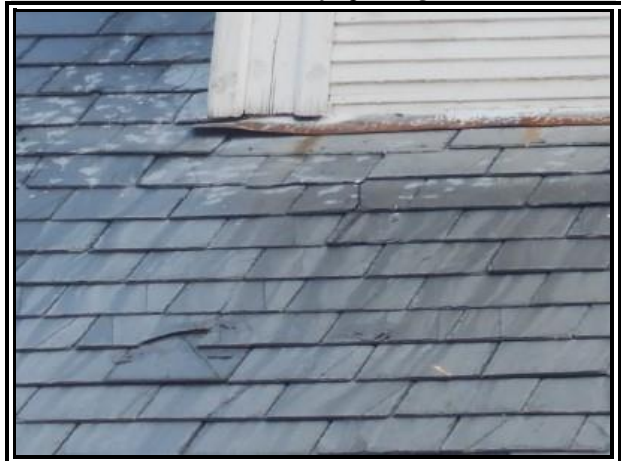
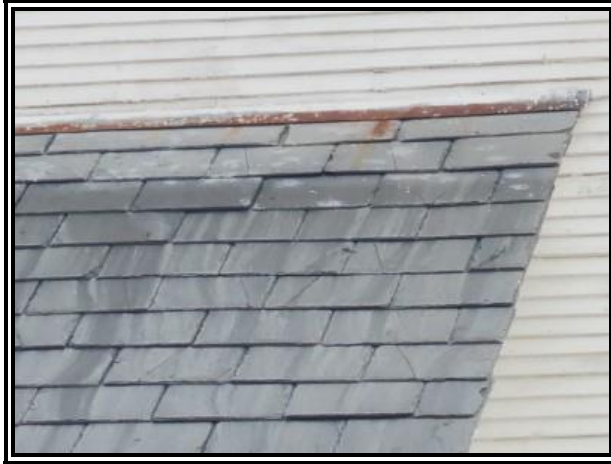
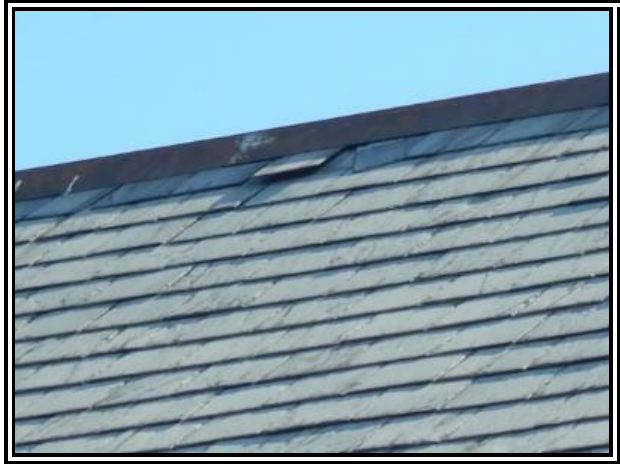
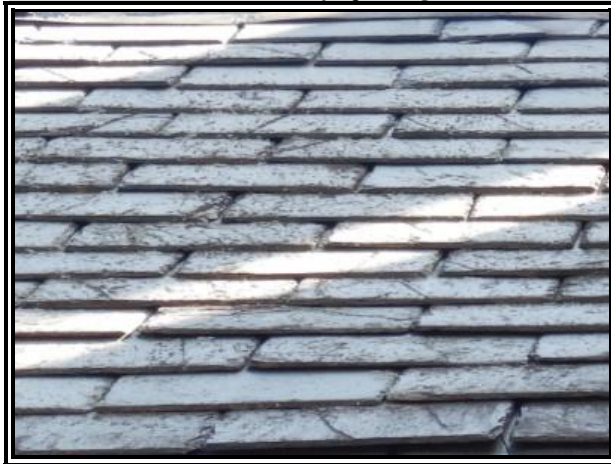
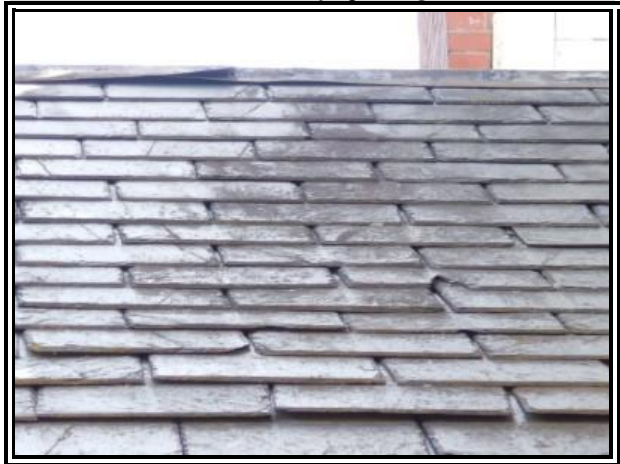
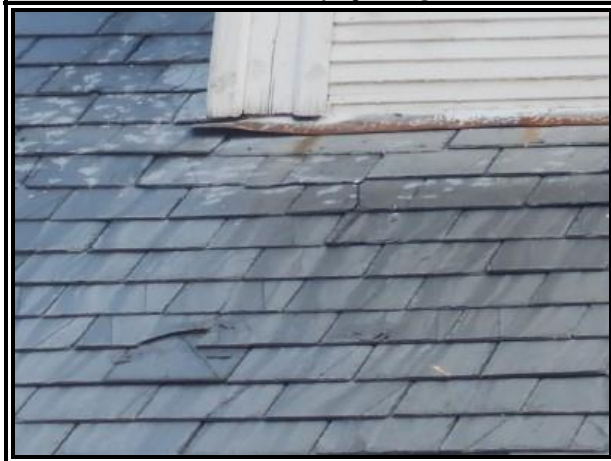
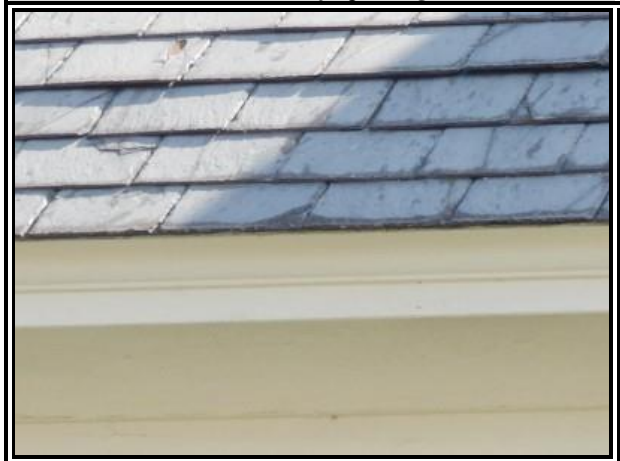
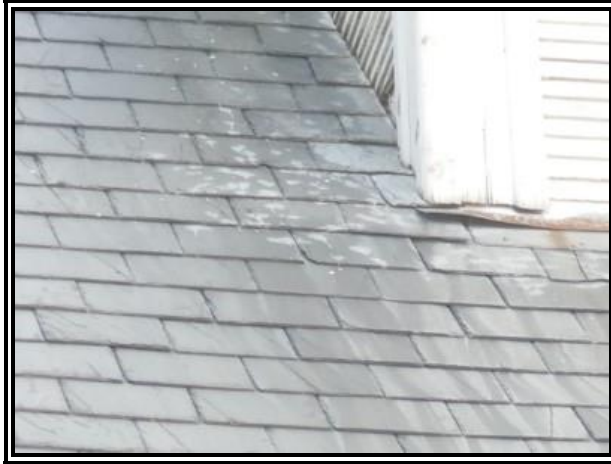
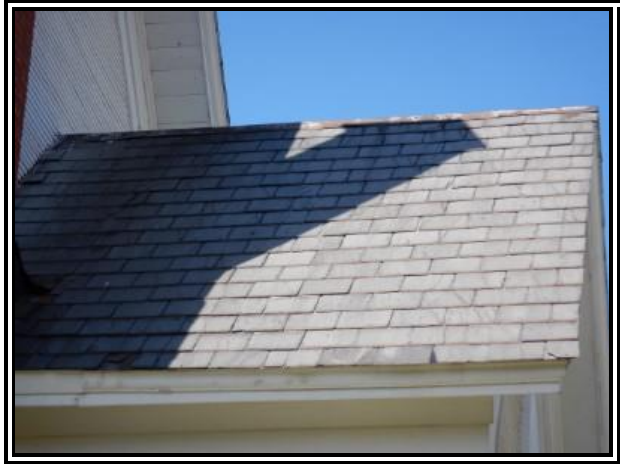
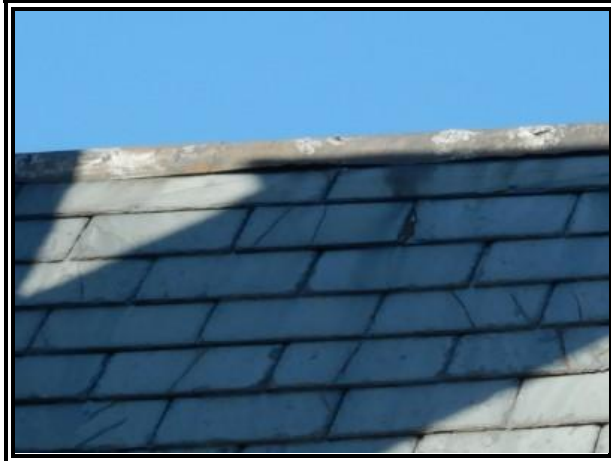
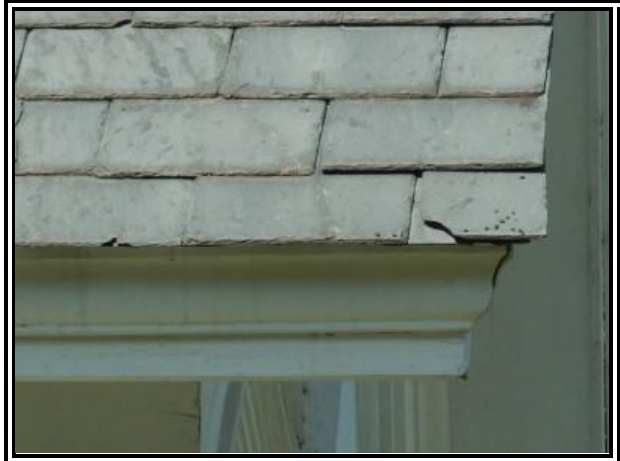
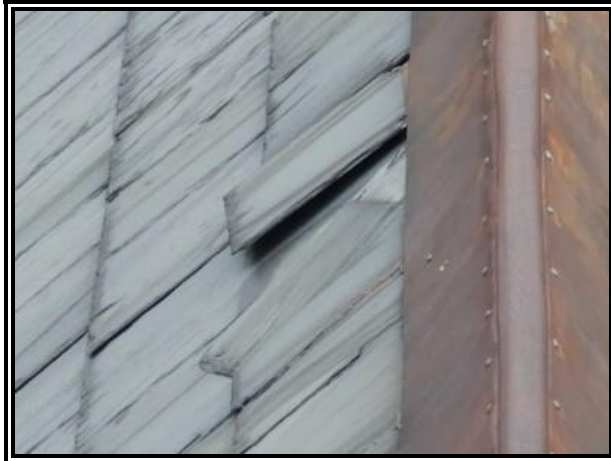
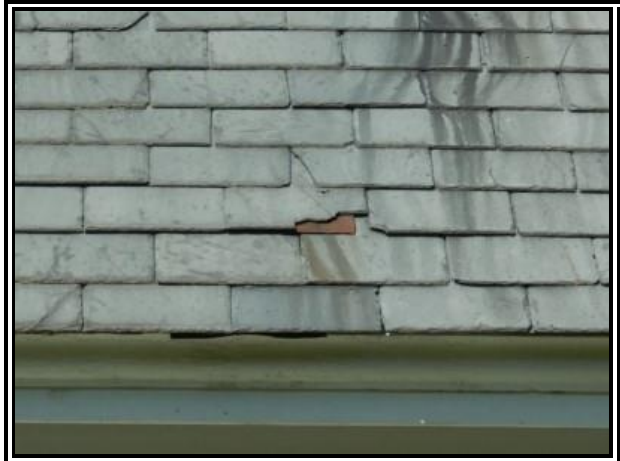
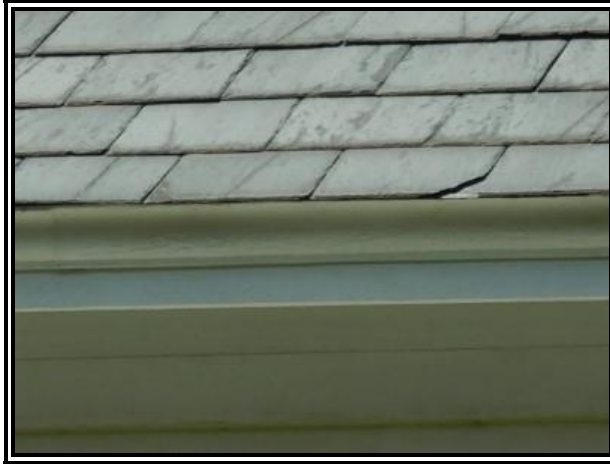
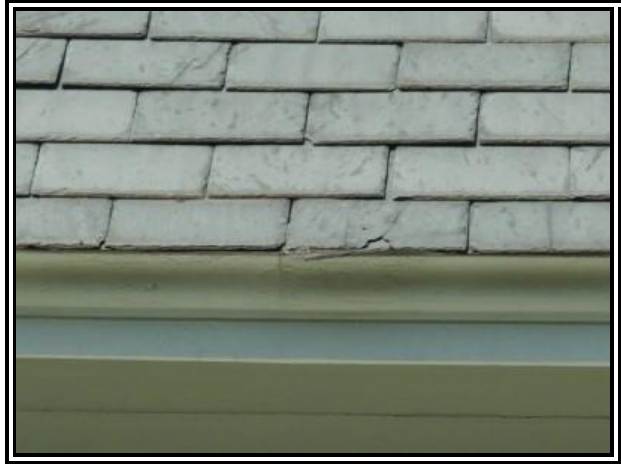
Sur le bâtiment principal, des tuiles d'ardoise sont manquantes par endroits ou encore se sont envolées sous les charges de vent.

Des travaux correctifs sont requis pour protéger la structure du toit contre les infiltrations d'eau.

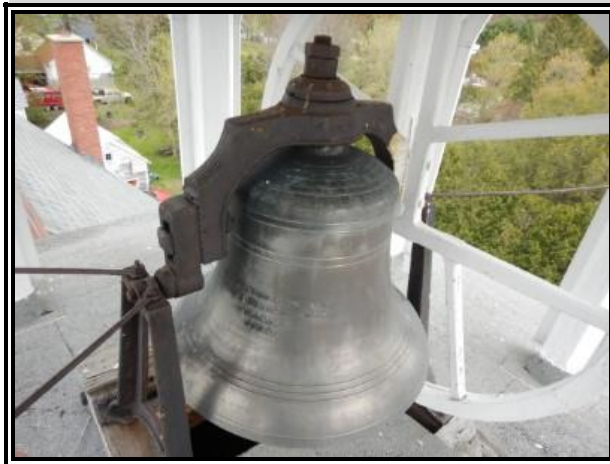
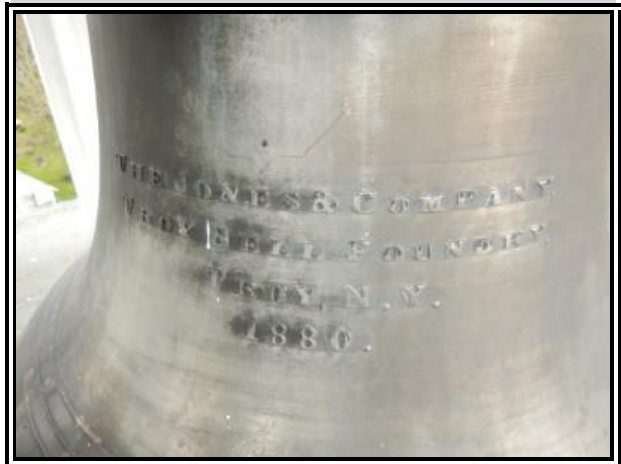
Il y a présence d'une cloche tout en haut du clocher dont la structure d'acier repose sur du bois. Nous recommandons une inspection permanente de cette composante afin de s'assurer de la sécurité de l'installation.

*C-159 : CG 510 toiture*

*C-160 :CG 511 toiture*

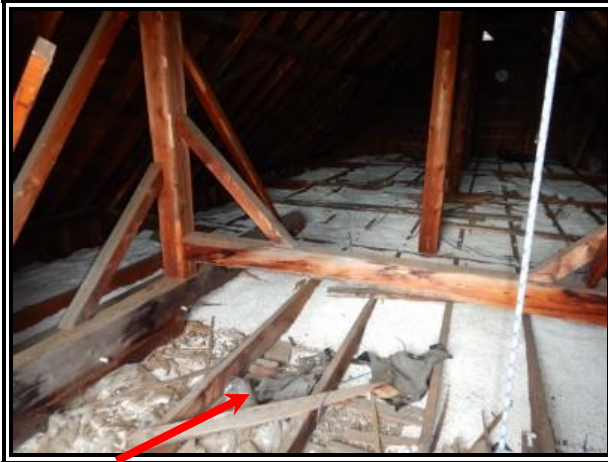
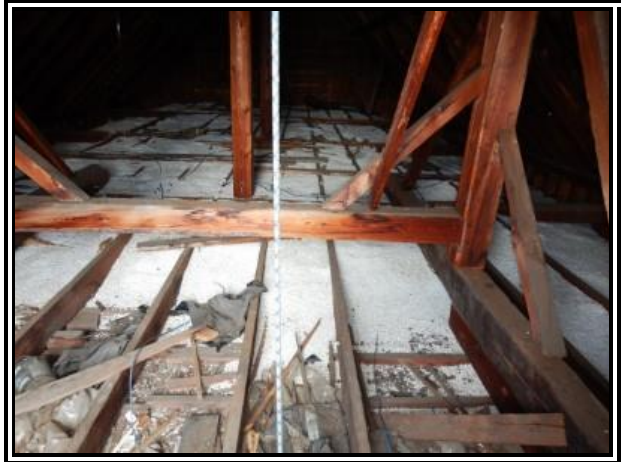
Les matériaux isolants de l'entretoit sont absents par endroits, ce qui permet à la chaleur des espaces intérieur de monter dans l'entretoit et peut entraîner des problèmes de condensation. De plus cela contribue à des excès de perte de chaleur qui causent des coûts de chauffage élevés ainsi que de l'inconfort pour les occupants.

*C-161 : CG 486 toiture*

*C-162 : CG 487 toiture*

L'isolant doit être ajouté aux endroits où il est manquant ou appliqué en quantité suffisante.

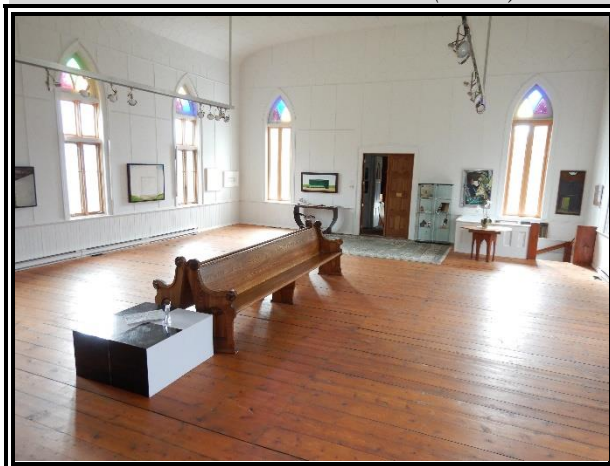
*C-163 : Rez-de-chaussée (2023)*

L'ancienne église a été transformée en 2014 en une galerie d'art. Des objets et de la marchandise se trouvaient au rez-de-chaussée et au sous-sol. Notre inspection visuelle a donc été limitée.

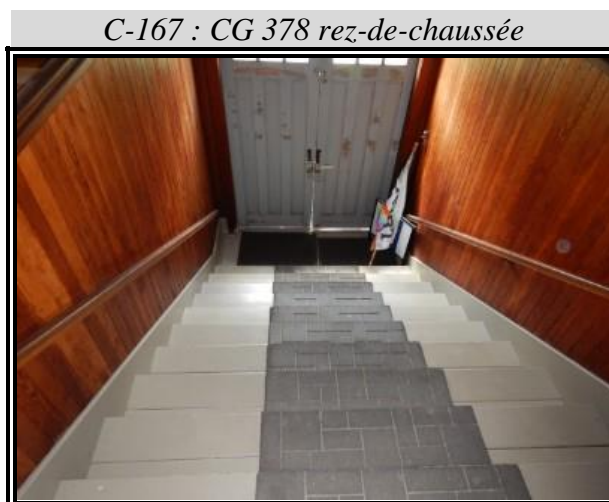
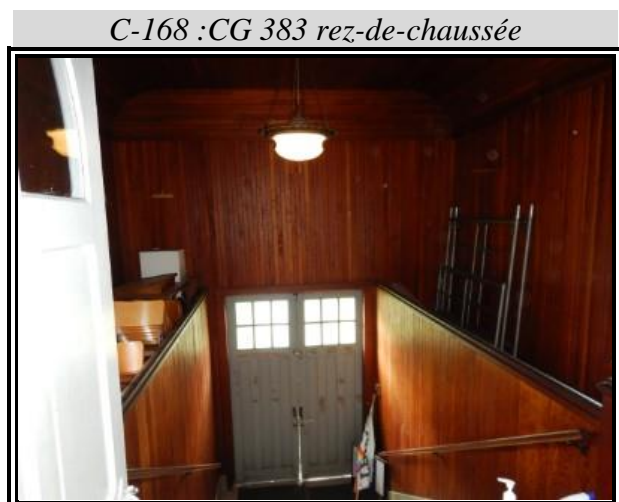
L'escalier d'entrée en façade avant est muni des tapis anti dérapant qui devraient être en 2 rangées installés près des murs pour assurer la sécurité des personnes.

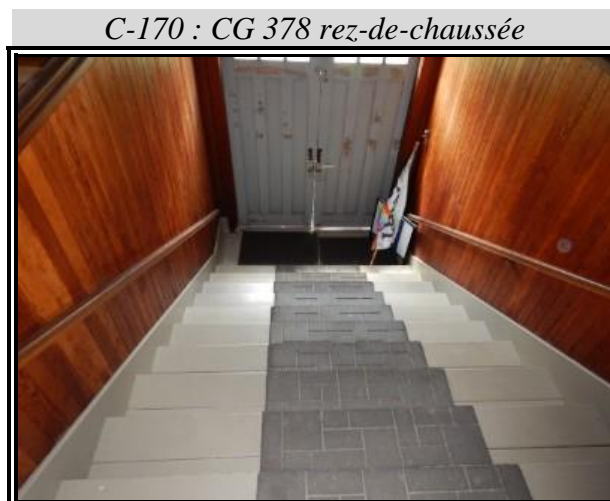
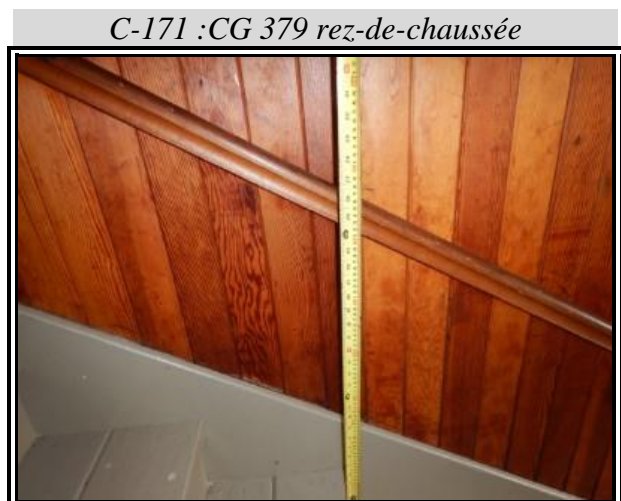
Une porte d'accès au sous-sol avant s'ouvre directement sur des marches d'escalier, ce qui pourrait causer des chutes.

De plus, les barrotins des gardes corps sont trop espacés (plus de 4 pouces).

Des travaux correctifs sont requis.

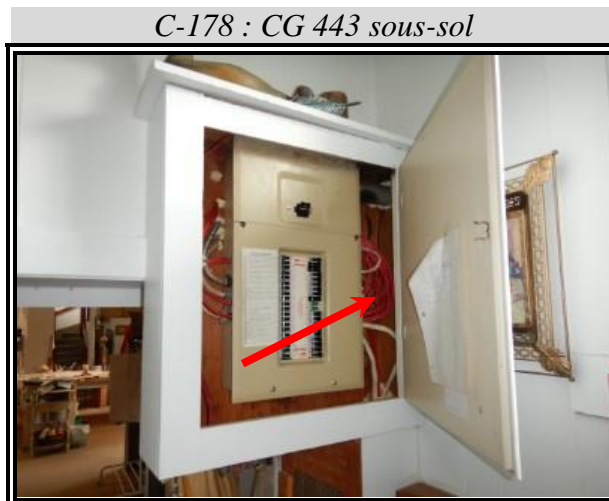
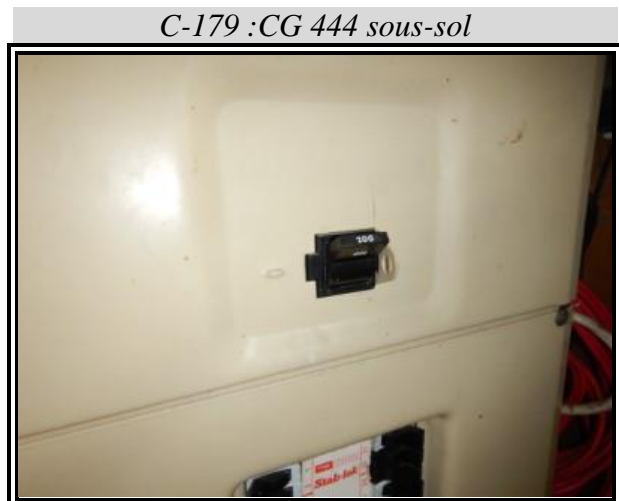
Les fils électriques sont exposés et pourraient conduire à des incidents et des dysfonctionnements.

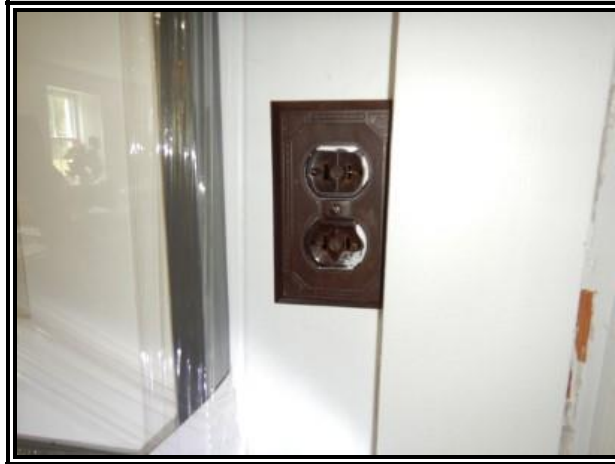
*C-181 : CG 437 sous-sol*

Aussi, nous avons observé qu'il y avait très peu de prises de courant dans le bâtiment.

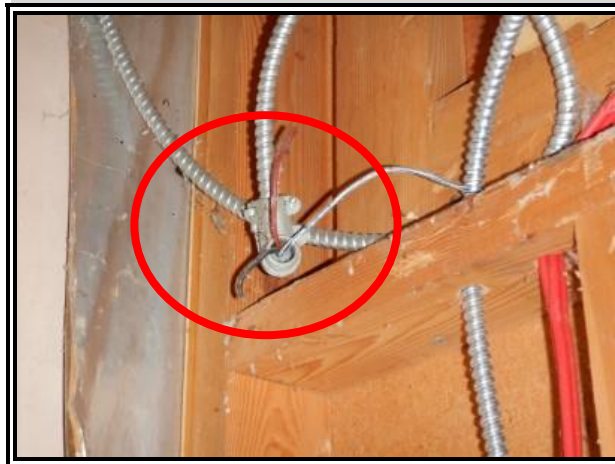
*C-182 : CG 442 sous-sol*

Nous avons localisé des fils exposés. Cette condition pourrait conduire à des incidents ou des dysfonctionnements. Ces fils doivent être installés de façon conforme. La situation doit être corrigée rapidement.

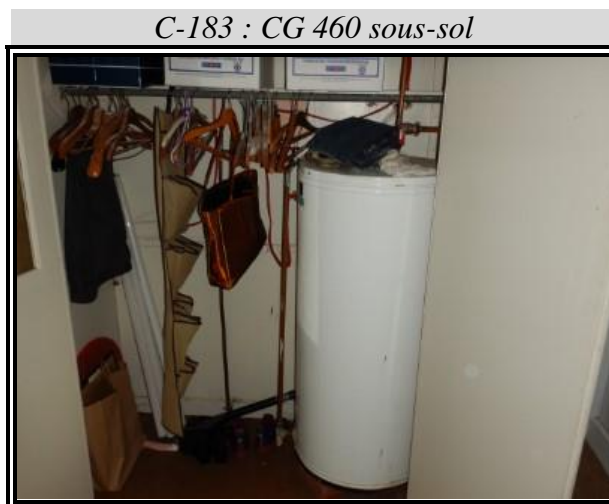
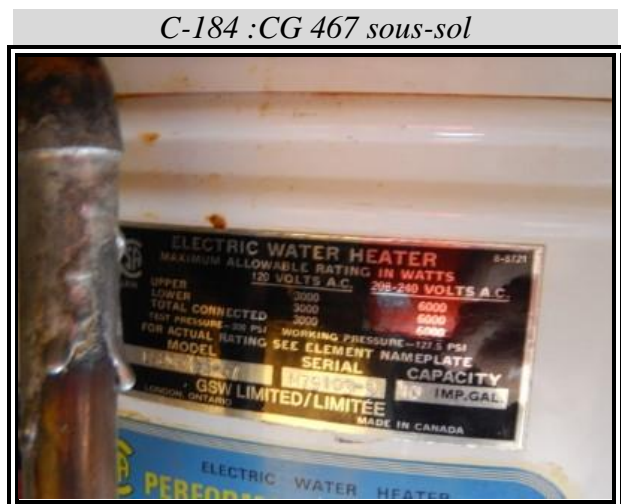
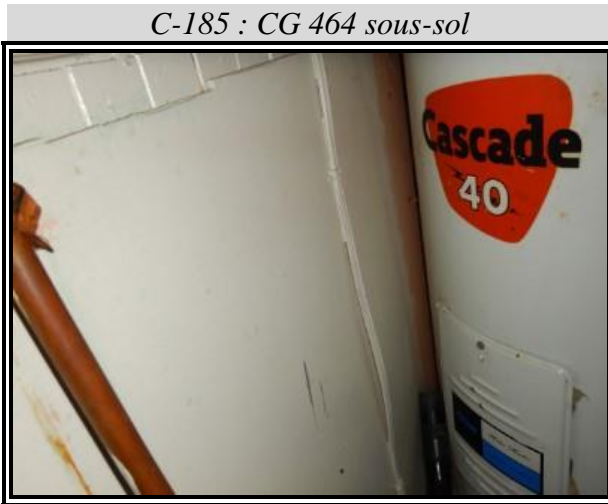
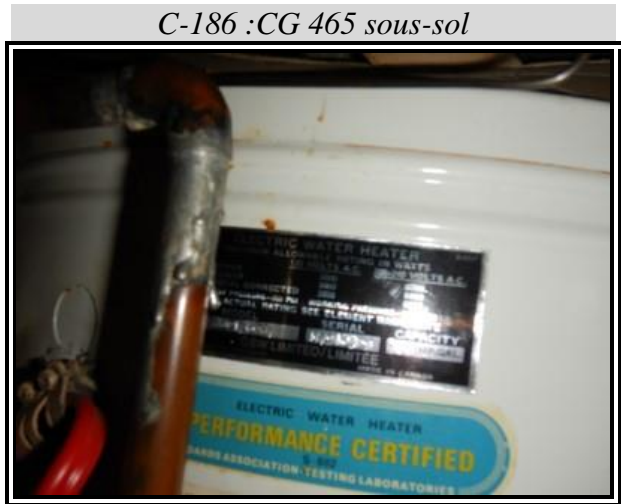
Le système de production d'eau chaude est équipé d'un réservoir qui a une capacité de 181 litres (40 imperial gallon). Il ne nous a pas été possible de voir la date d'installation du réservoir cependant, ce dernier nous est apparu vétuste et devant être remplacé.

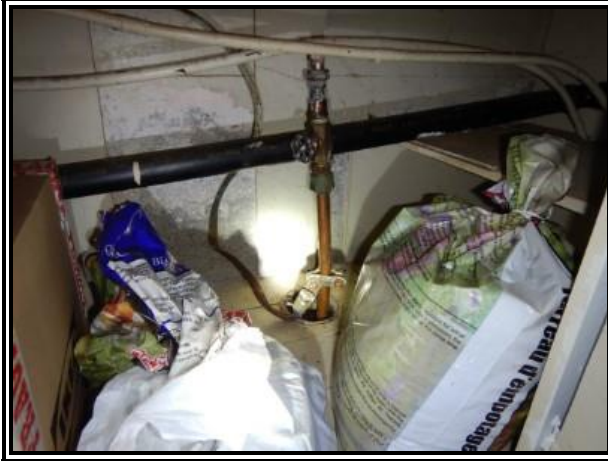
*C-188 : CG 453 sous-sol*

Différents matériaux (ABS et acier galvanisé) ont été installés pour le raccordement des conduites sanitaires de cuisine. Les conduites en acier ont fort probablement atteint leur fin de vie utile. Il est donc probable que les conduites en acier soient à remplacer à court terme.

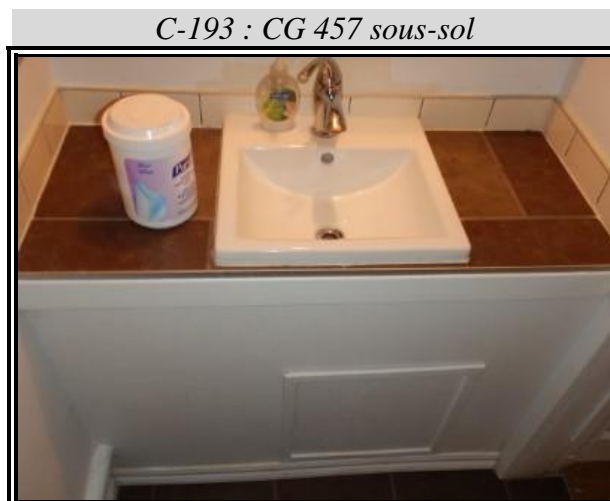
Nous avons constaté que des travaux d'isolation ont eu lieu sous le lavabo de la salle de bain du sous-sol. Il est possible que ces travaux aient été réalisés suite à des épisodes de gel de tuyaux. Apporter une surveillance sur cette composante particulièrement en période hivernale.

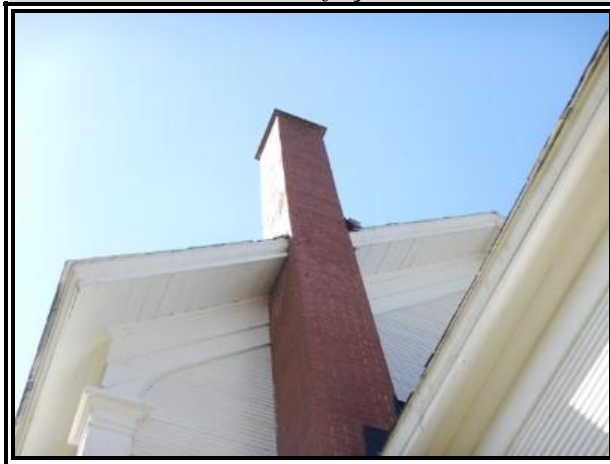
C-196 : CG 298 façade arrière

Les joints de mortier de la cheminée sont détériorés et évidés par endroits. Le mortier, entre les éléments de maçonnerie, sur les façades, est sensible aux infiltrations d'eau et, lors des cycles de gel et de dégel, celui-ci se désagrège avec le temps.

Les joints ouverts laissent le champ libre aux infiltrations d'eau et d'air ce qui accélère la dégradation du revêtement des murs.

Les joints de mortier dégradés devront être évidés et rejointoyés.

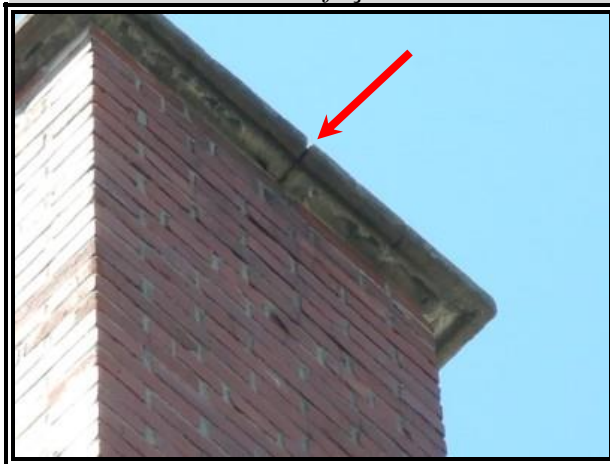
C-202 : CG 300 façade arrière

Nous avons localisé des briques endommagées et éclatés au niveau de la cheminée. Les briques endommagées sont plus vulnérables aux infiltrations d'eau et les dégradations risquent de s'aggraver avec l'effet du gel et du dégel.

Nous recommandons le remplacement des briques endommagées. D'autre part, l'application d'un imperméabilisant à maçonnerie pourrait prolonger la durée de vie du parement.
