# Rapport de suivi de la qualité de l'eau de surface – 2023

**Par Frédéric Chouinard**  
**Inspecteur en environnement et urbanisme**

**Ville de Sutton**  
**Mai 2024**

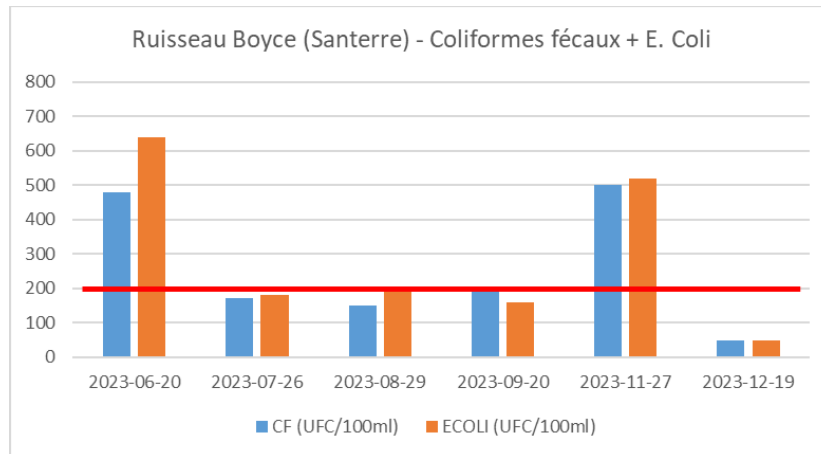
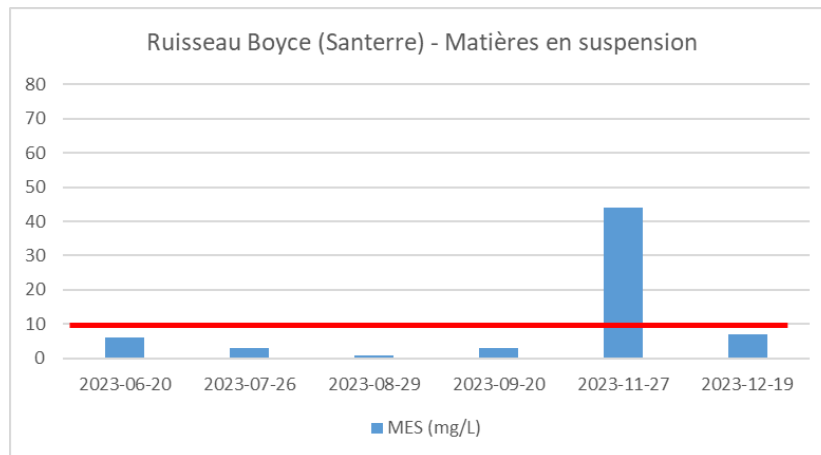
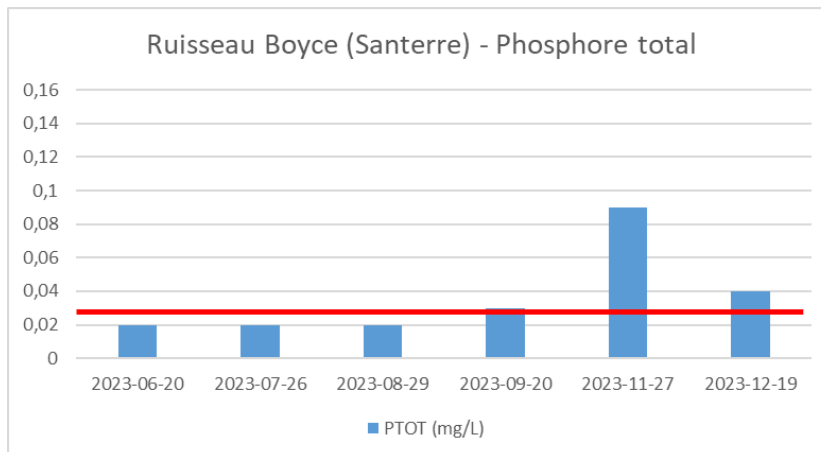
en amont. Le phosphore et les matières en suspension sont par temps pluvieux ce qui suggère des sols vulnérables à l'érosion dans le bassin versant.

**La proximité du ruisseau avec des parcs et sites publics revêt une importance au ruisseau et une attention particulière devrait être accordée. Un suivi de ce ruisseau est à prévoir en 2024, plus en amont.**

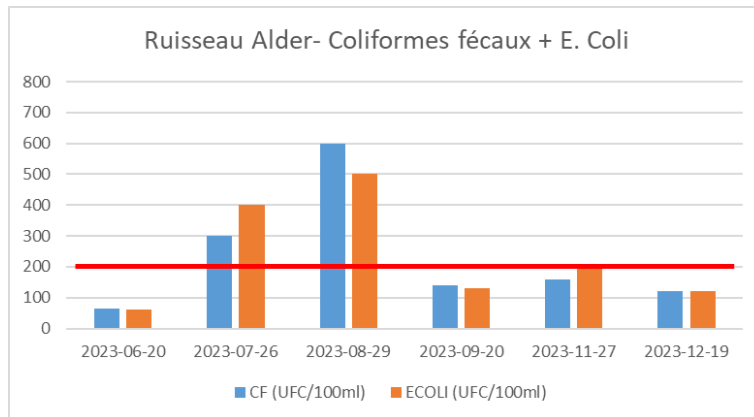
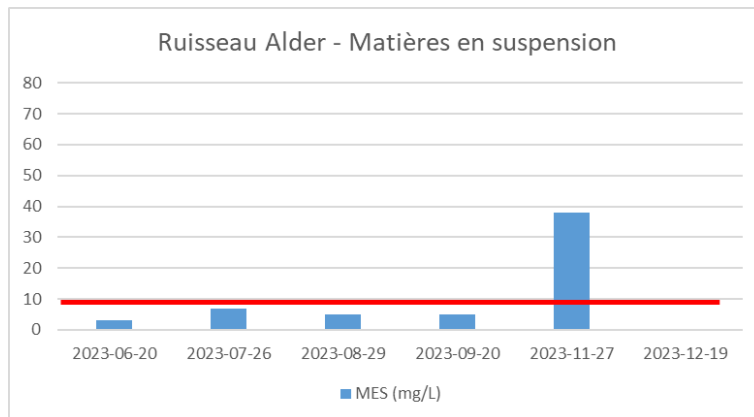
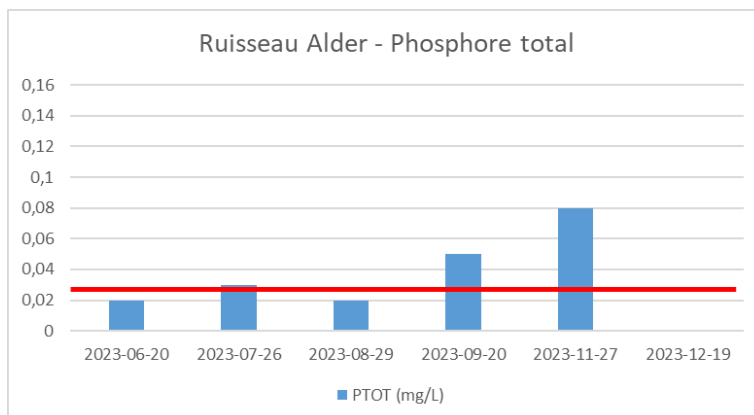
Des dépassements ont aussi été détectés de coliformes fécaux et E coli dans le ruisseau, incluant par faibles débits. Ceci suggère une possible source de contamination fécale en amont. Le phosphore et les matières en suspension sont des concentrations plus importantes par temps pluvieux ce qui est plus « normal » mais suggère néanmoins une présence de sols vulnérables à l'érosion dans le bassin versant.

Ces données serviront à dresser un portrait. La situation est toutefois moins préoccupante et plus prévisible étant donné l'usage agricole du territoire du bassin versant. Un suivi dans quelques années serait à prévoir, après avoir fait les autres cours d'eau du territoire.

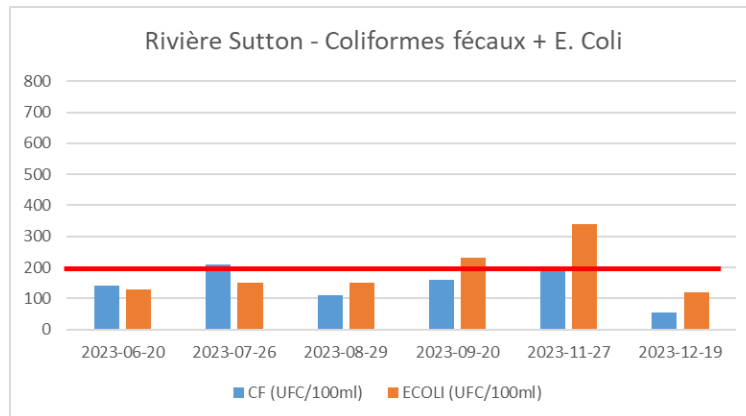
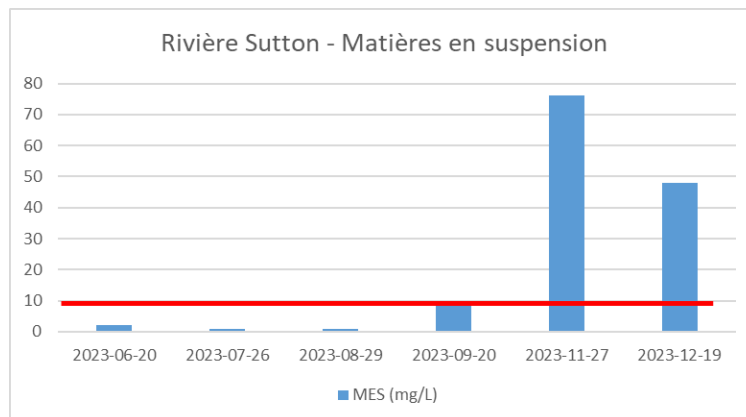
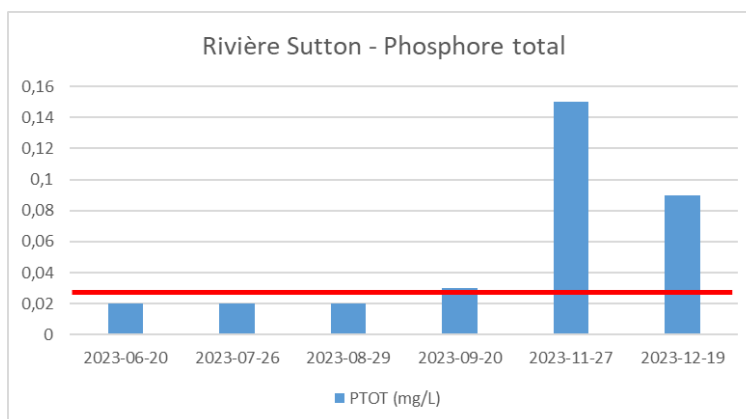
Les résultats pour la rivière Sutton sont encourageants, et ce, malgré la présence de la station d'épuration des eaux usées de la Ville environ 3 km en amont du site d'échantillonnage. Quelques faibles dépassements en coliformes fécaux et E. coli par forts débits. Donc, bien que le

résultat soit partiel et ne peut refléter la qualité de l'eau de l'ensemble des tronçons plus en amont sur la rivière Sutton, il est peu préoccupant pour de potentiels baigneurs ou kayakistes s'aventurant dans ce secteur.

Il faut cependant surveiller les apports en MES et phosphore qui sont élevés suite à des épisodes de pluie, signe que des sols vulnérables à l'érosion pourraient être mieux végétalisés et stabilisés.
